電子部品実装設備及び電子機器における
軸受と潤滑剤の長寿命化に関する研究

早稲田大学審査学位論文（博士）

早稲田大学大学院情報生産システム研究科

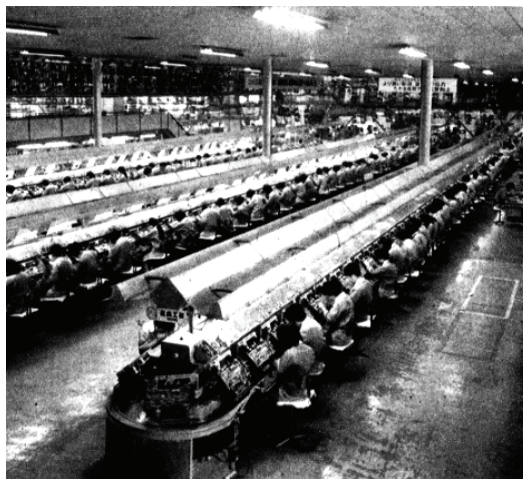
Fig.1-1 Printed circuit board production line of the 1960s

Fig.1-1 1960年代のプリント基板製造ライン(出典:文献4)

Fig.1-1 は当時のプリント基板製造ラインの写真である⁴⁾. また, Fig.1-2 は当時製造されていたリード部品(リード線を持った部品)を使用したブラウン管テレビのプリント基板の例で基板の大きさは縦が約 150mm, 横が約 170mm である.

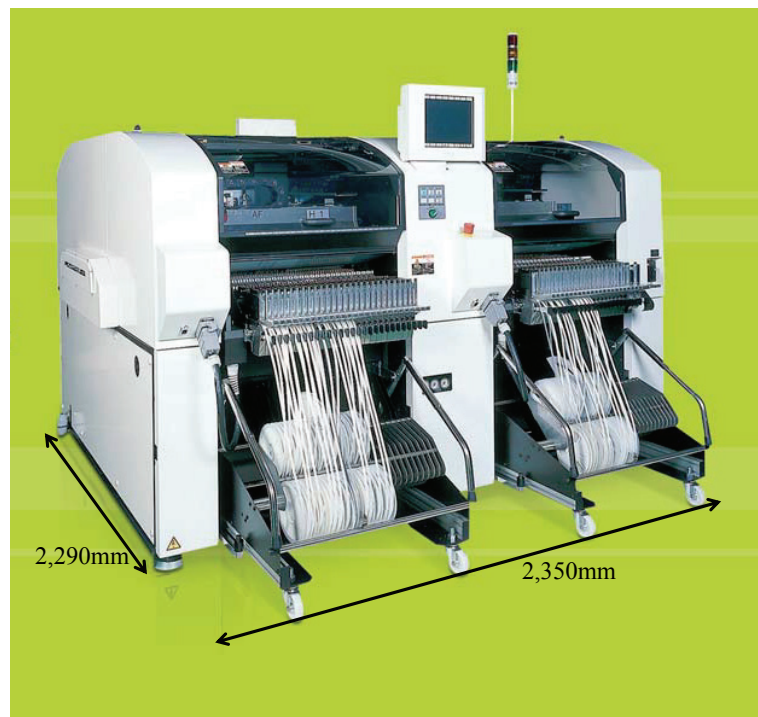
たとえば Fig.1-9 に示す電子部品実装設備は Panasonic 製の CM-402L で装着ヘッドを支持する Y 軸(Fig.1-9 では左右方向に直線移動する)には動定格荷重 14.2kN のリニア軸受を使用しており、装着ヘッド等リニア軸受に作用する負荷は 100N である(2本のレールにそれぞれ2個のキャリッジが装備されており、合計4個のキャリッジで負荷を分担する)。装着ヘッドは1度に10個程度の電子部品を部品供給位置で真空吸着し、プリント基板上まで走行し、細かな位置調整をしながら全ての部品を所定の位置に装着して部品供給部に戻る動作を繰り返す。

Fig.1-9 Example of the placement machine (CM-402L)

Fig.1-9 チップマウンタの例(CM-402L) (出典：文献 11)

モーメント荷重を考慮せず、寿命を計算すると1個のキャリッジに作用する負荷は 25N、キャリッジの予圧は最大 470N で1個のキャリッジの負荷は 495N となり定格寿命は 118 万 km となる。装着ヘッドが1秒間で1往復 1m 走行するとした場合、寿命は 2245 年でリニア軸受は故障しない部品と判断される。従って設計的にも容易に交換できる構造にはしていない。しかし実際の設備に搭載され生産現場で稼働しているリニア軸受は定格寿命に到達せず破損することがある。早いものでは1年程度で破損するものもある。

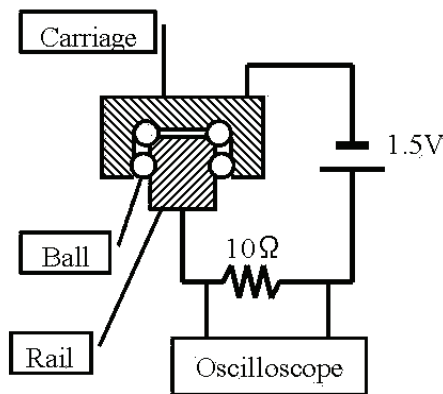
Fig.2-3 The electric circuit for electrical conductivity measurement

従来から潤滑状態の確認方法として電気抵抗測定方法²⁾があり電圧、電流を制御する回路を使用している。しかし、本実験では油膜の形成、破断状態を確認できれば良いため電源に1.5Vの乾電池を用い、停止中の短絡状態での乾電池消耗を抑えるため10Ωの抵抗を入れ、抵抗両端の電圧をオシロスコープで計測する単純な電気回路で導通状態を計測した。なお油膜形成による絶縁抵抗値には変動があるため0~0.3Vで絶縁状態に達したと判断した。Figure 2-3に電気回路の略図を示す。

実験装置は油膜の形成，破断状態を確認するため Fig.3-2 に示す電気回路を備えている．電源に 1.5V の乾電池を用い，停止中の短絡状態での乾電池消耗を抑えるため 10Ω の抵抗を入れ，抵抗両端の電圧をオシロスコープで計測する単純な電気回路で導通状態を計測した．

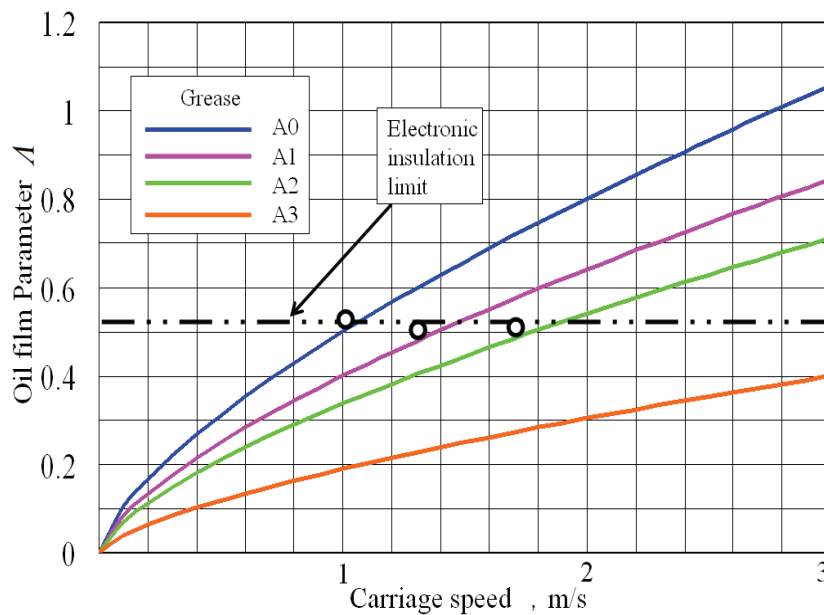
Fig.2-9 Base oil viscosity and λ (Calculated value)

の式から $0.26\mu\text{m}$ とした。負荷はモーメント荷重を考慮せず, 垂直荷重のみとし可動テーブル重量 $50\text{kgf}(490\text{N})$ を 2 本のレールに装着された 4 個のキャリッジで均等に支えたと仮定した。負荷を受けるのは鋼球 4 列のうち上側 2 列のみで 1 列当たり垂直荷重は 61.25N , また予圧も 1 キャリッジの最大値 470N を 2 列で受けるとし 1 列あたり 235N で合計 296.25N となる。1 列の有効玉数が 14 個なので鋼球一個の荷重は 21.2N となる。計算結果を Fig.2-9 に示す。実験値との関係を見やすくするため横軸の速度は鋼球速度ではなくキャリッジ速度とした。また Fig.2-9 に示す各基油粘度の膜厚比 λ 計算値線上の \circ は実験で求めた油膜形成速度である。

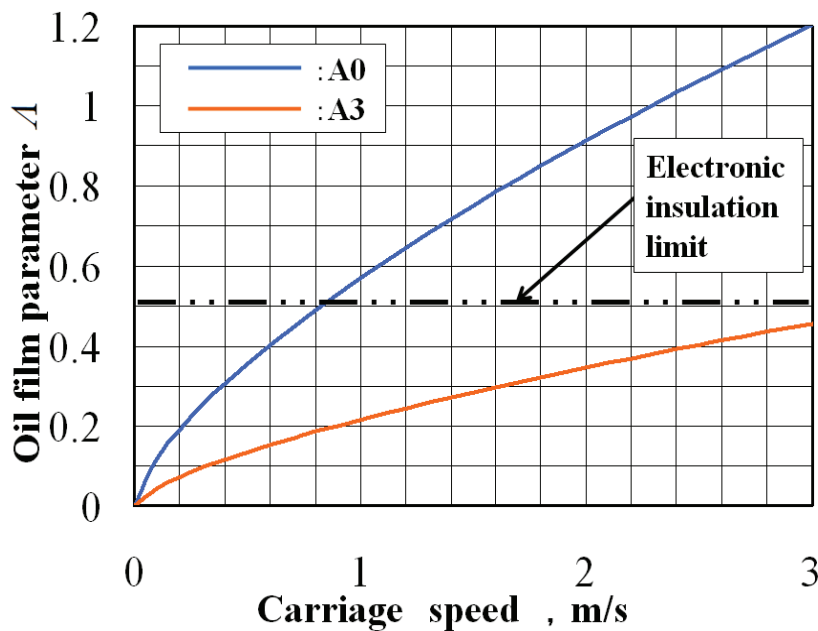
Fig.3-3 Relations of carriage speed and the oil film parameter A

第2章において膜厚比 $A>0.5$ で油膜が形成されること(電気導通測定値で確認)を確認したが, 本実験においても同様で, A0 グリースではキャリッジ速度 0.8m/s 以上で油膜が形成され, A3 グリースでは最高速度の 3m/s でも油膜が形成されず金属接触状態で運動している.

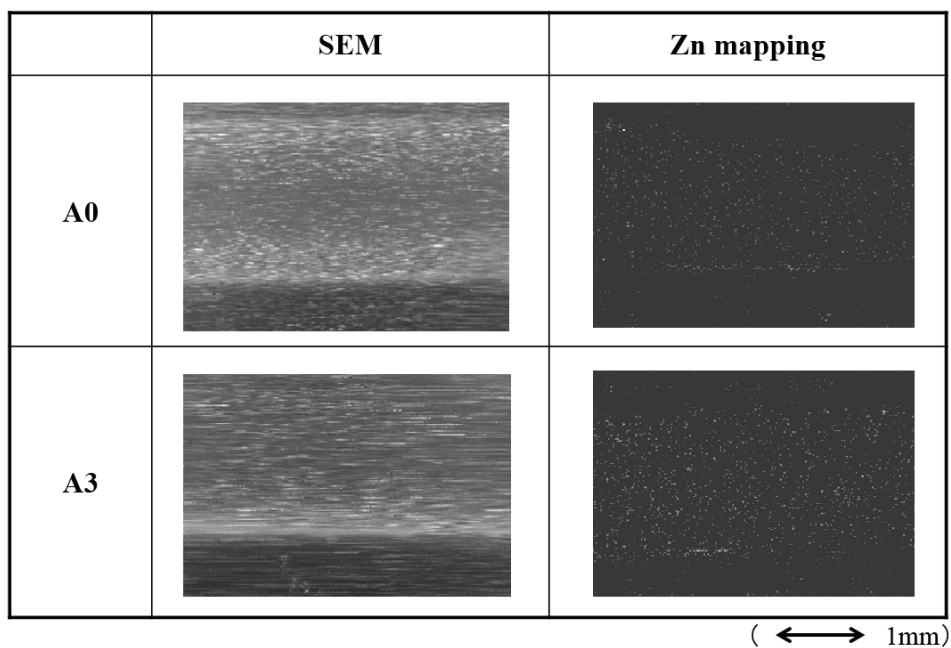
Fig.3-19 Photograph of the rail surface of SEM and Zn mapping (0m)

Zn マッピング画像, 表面構成元素比率の双方の分析からも A3 グリースでは移動する全域におい EHL 膜が形成されていないため金属表面で摩耗防止添加剤が化学反応を起こしていることが分かった.

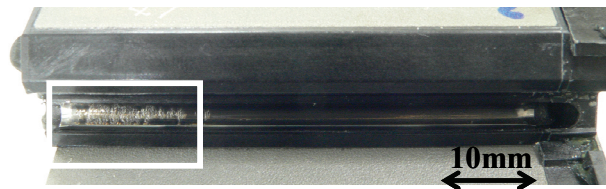
Figure 4-24 は A3-Zn+Mo グリースの実験後の状態である．走行距離は 1.9×10^3 km でキャリッジには長さ 4.5mm，深さ $30 \mu\text{m} \sim 40 \mu\text{m}$ のはく離とはく離後の走行時間が長いと推定する傷がレールとキャリッジにある．キャリッジ，鋼球，レールの変色は新品と比較しないと確認できない程度である．

Fig.4-24 Photograph of the carriage after the run of the A3-Zn+Mo grease(1.9×10^3 km)

Fig.4-24 A3-Zn+Mo グリースの走行後のキャリッジの写真 (1.9×10^3 km)

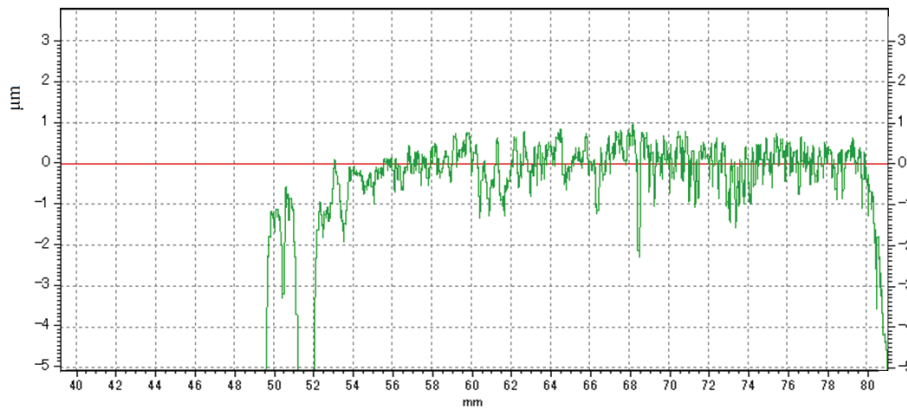
Fig.4-25 Surface profile of the carriage raceway of the A3-Zn+Mo grease

Fig.4-25 A3-Zn+Mo グリースのキャリッジ転走面の表面プロフィール

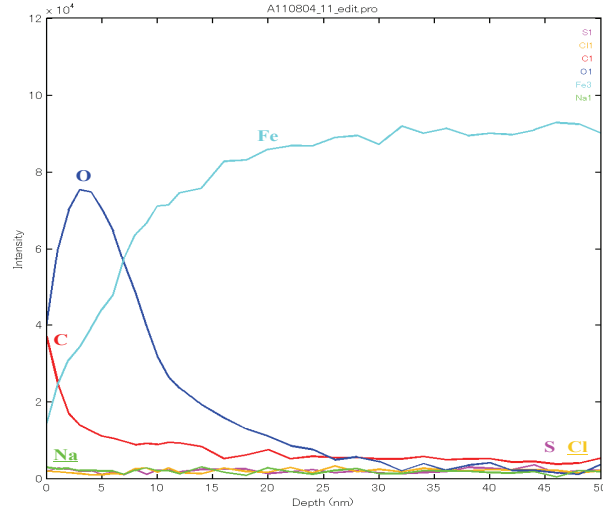
Fig.4-30 AES depth profile of the new steel ball
 Fig.4-30 未使用鋼球の AES depth profile

Figure 4-30 は未使用鋼球の AES depth profile である。横軸のフルスケールは 50nm である。酸化層の厚みは 7nm であった。

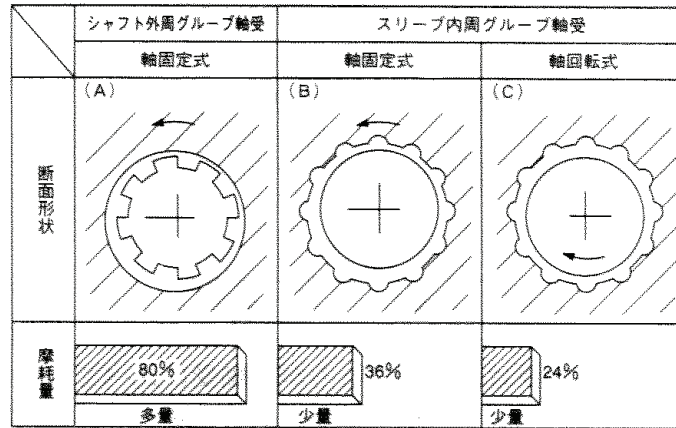
Fig.5-3 Difference of the groove formation method

最も有効であったのはグループの形成方法である。Fig.5-3 は3種類の異なるグループ形成法からなる軸受の断面とこれら軸受の耐摩耗性の差を示したものである。Fig.5-4 はフェログラフィー分析により摩耗粉発生量を定量分析した結果である。(A)のシャフト外周グループ軸受は摩耗が多く、(B)、(C)のスリーブ内周グループ軸受は少ない。このように硬質シャフトの外周面にグループを加工した流体軸受に比べ、比較的柔らかい材料からなるスリーブの内周面にグループを加工した方が耐摩耗性に優れ⁴⁵⁾、工法的にはエッチングによる加工ではエッジが直角に近くなるが、ボール転造法では、なだらかなグループ断面となるためである。

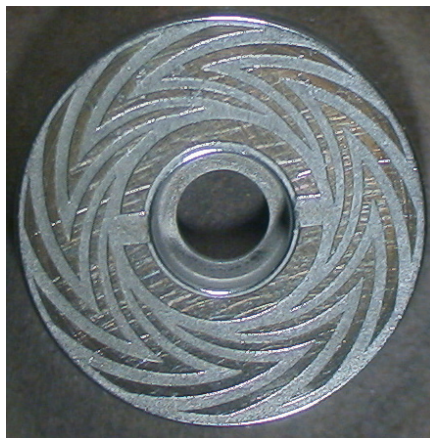
Fig.5-1 から分かるようスラスト側軸受すきまは、停止時はモータマグネットの磁気吸引力と回転体にかかる重力により接触状態にあるが回転時にはグループ発生圧力とバランスがとれた位置で安定する。したがってスラスト側軸受すきま C は停止時と回転時の差(スラスト浮上量)の実測値を用いる。スラストプレートの例を Fig.5-14 に示すが写真からわかるように設けられたヘリングボーン型動圧発生グループの形状、溝以外の部分の山、谷の面積、溝深さ等も考慮する。

Fig.5-14 Example of the thrust plate with the herringbone type groove

Fig.5-14 ヘリングボーン型グループがあるスラストプレートの例

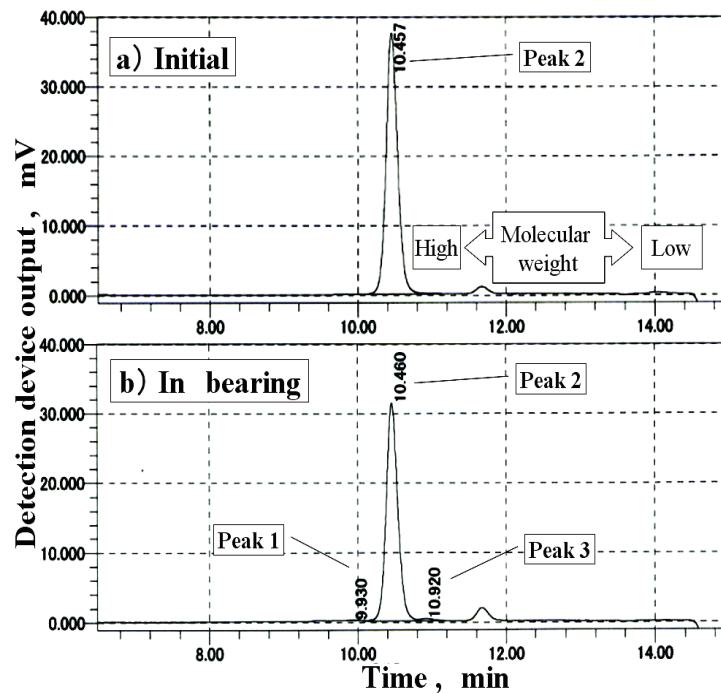
Fig.5-19 Comparison of the chromatogram(Initial and 80°C×22,850 hours later)

実機から回収した潤滑剤，ならびに初期(未使用潤滑剤)のクロマトグラムを Fig.5-19 に示す．また，潤滑剤単体熱劣化サンプルクロマトグラムを Fig.5-20 に示す．
