既設鋼トラス橋のガセットプレートの  
終局強度照査に関する研究

STUDY ON ULTIMATE STRENGTH  
VERIFICATION OF GUSSET PLATES IN  
EXISTING STEEL TRUSS BRIDGES

早稲田大学大学院 理工学研究科  
建設工学専攻 構造力学研究

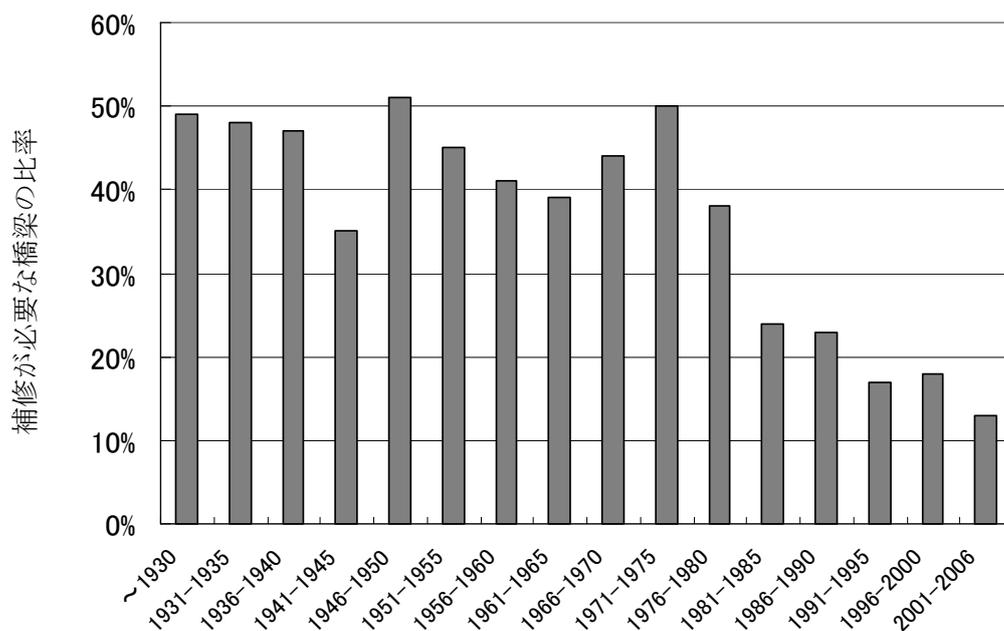
図-1.1 架設年毎の補修が必要な橋梁比率<sup>1.5)</sup>

一方、直轄道路橋は約 2 万橋、橋長 15m 以上の橋梁に限っても 1.1 万橋あり、これらの橋梁に対しては、定期的な点検が実施されている。定期点検結果による橋梁の健全度の状況を建設年ごとに比較したものを図-1.1 に示す。構造や架橋環境にも左右される橋梁の複雑な劣化特性にもかかわらず、経年に従って異常が現れる可能性が増大する傾向が顕著である。

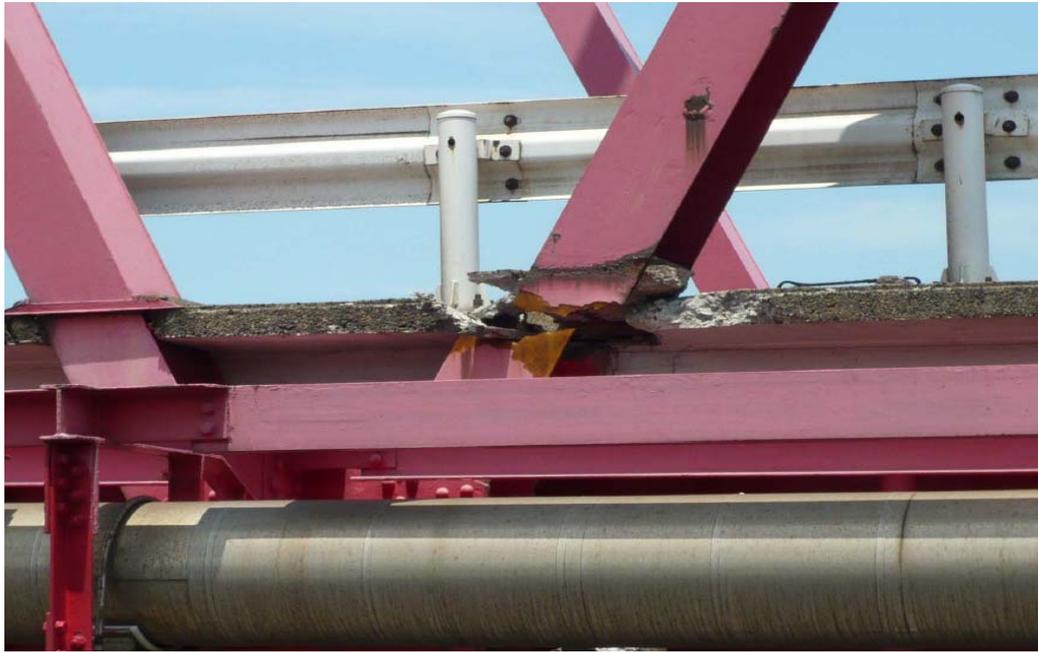
図-1.3 木曽川大橋の斜材の破断状況（出典:国土交通省）

一方、日本においても、国道23号の木曾川大橋と国道7号の本荘大橋(どちらも単径間下路式平行弦ワーレントラス橋、前者1963年竣工、後者1966年竣工)において、コンクリートと接した斜材が腐食により破断するという事故が相次いで発生した(図-1.3, 図-1.4)。幸いにも橋梁全体が崩壊するというような災害には至らなかったが、いずれの事故も1960年代に建設された鋼トラス橋であり、構造的リダンダンシーが低いと考えられている鋼トラス橋に対して、信頼性が高く合理的な健全度評価手法を確立することは急務であるといえる<sup>1.7)-1.10)</sup>。

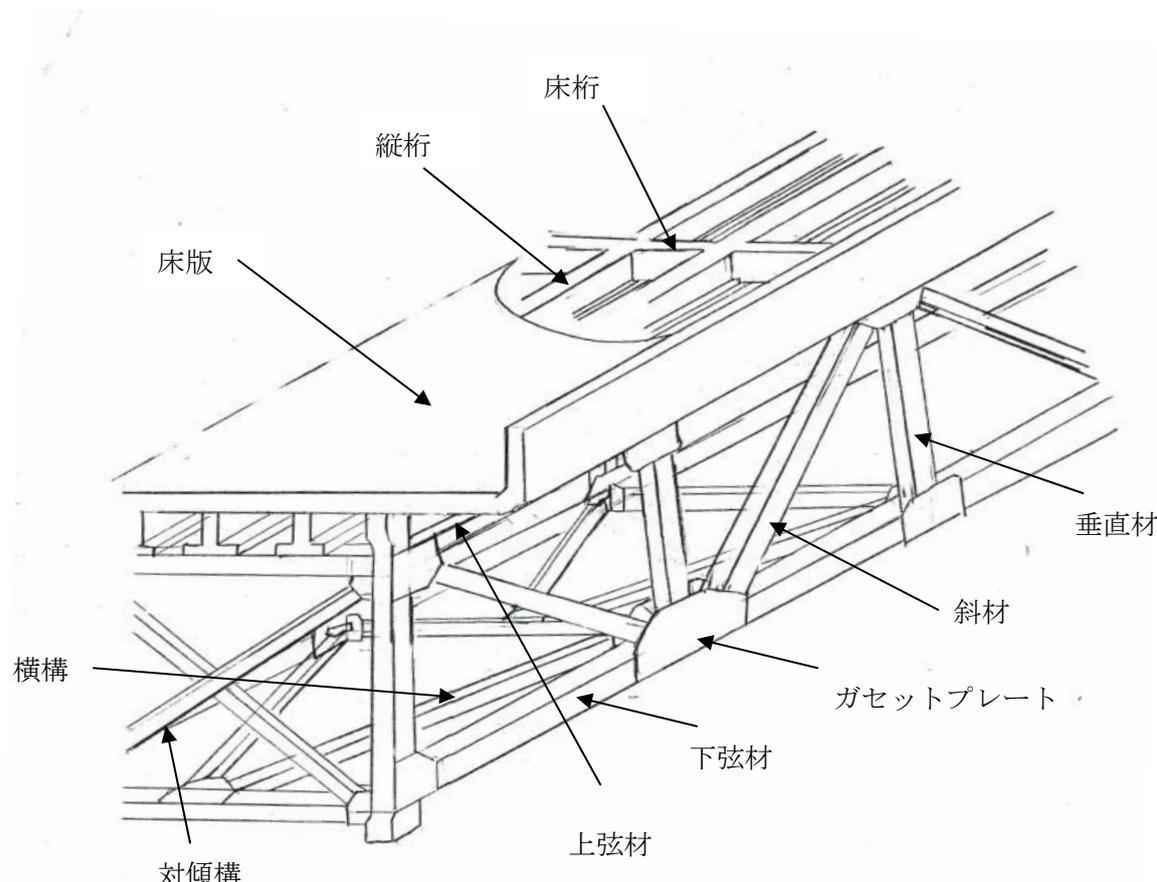
図-2.1 一般的なトラス橋の構造

平行弦トラスでは二重横構にすると、上下面に働く水平力は、それぞれの面にある横構により橋梁端部に設けられた橋門構を通して支点到に伝えられる。

なお、二重横構と橋門構のみの場合、トラスは全体として立体的に静定構造である。しかし、対傾構を入れると立体的に不静定構造となるため、全部材が一体として働くようになる。そのため橋梁全体としての剛度は大きくなるが、力の伝達作用は複雑となる。また、車両等による荷重が上弦材上にかかるか、下弦材上にかかるかによって上路トラスあるいは下路トラスに分類されるが、載荷弦側には横桁と縦桁から構成される床組を設ける。

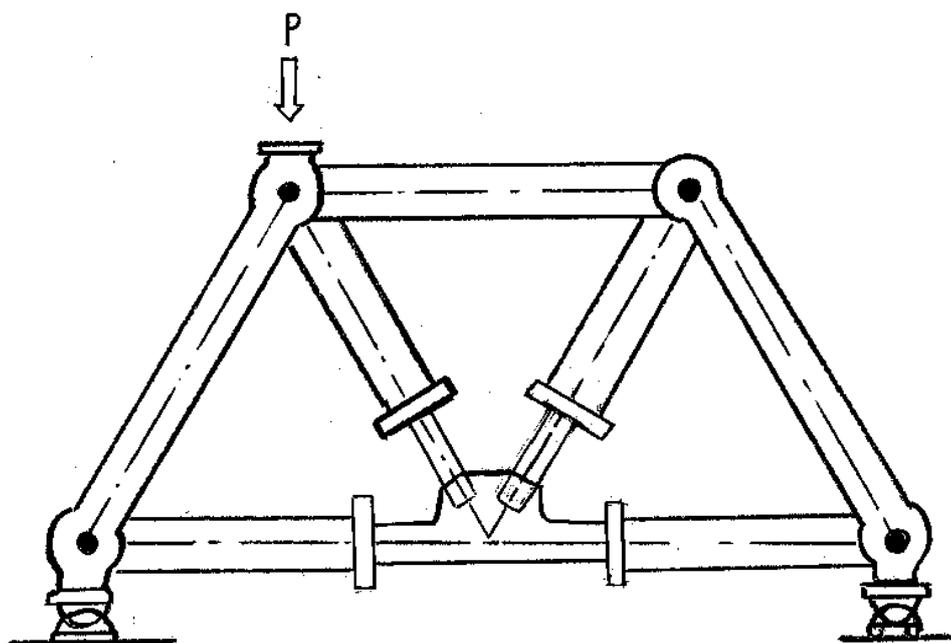
図-3.1 格点部全体を用いた載荷試験方法の例<sup>3.4)</sup>

日本では本州四国連絡橋の建設時にトラス格点部の耐荷力に関する試験が行われた．しかしながら，その多くは弾性域内での性能の評価であり，塑性域または終局状態における耐荷性能を評価した研究例は少ない．その後，数多くはないが図-3.1 に示すような試験装置により，フルサイズのトラス格点部を用いてガセットプレートの局部座屈強度および終局強度に関する研究が行われた．また，フルサイズのトラス格点部の載荷試験を行うためには非常に大掛かりな試験装置が必要であるため，米国などでは，図-3.2 に示すような部分サイズのトラス格点部を模擬して，ガセットプレートの耐荷性能を評価する試験が実施された．

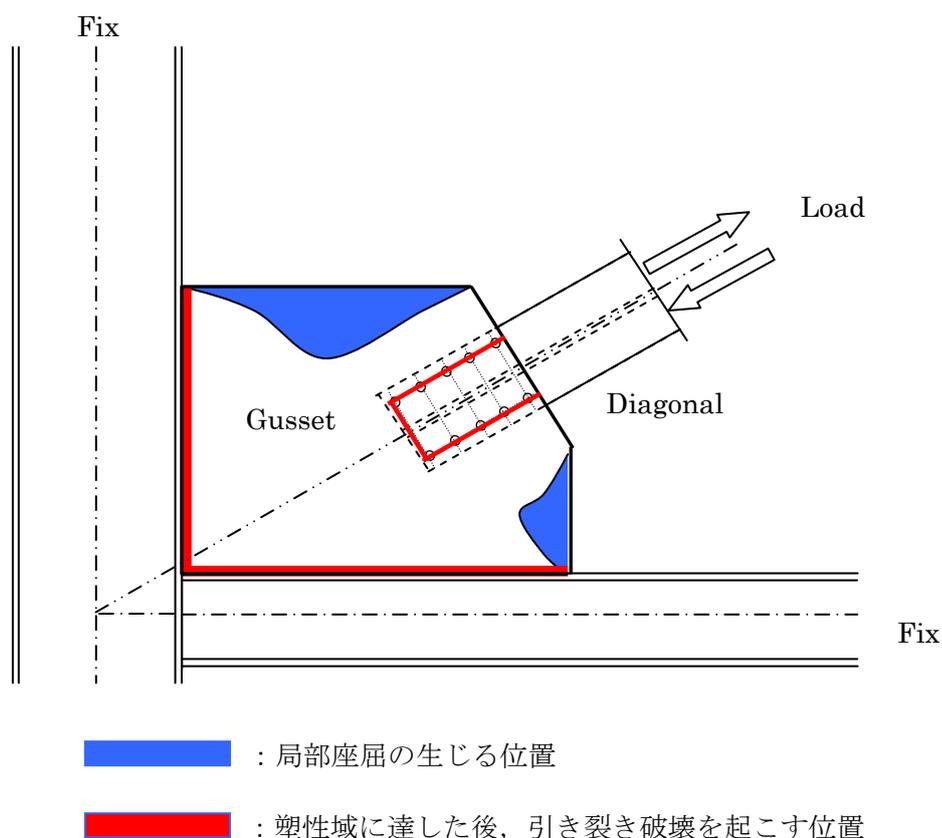
図-3.3 載荷試験におけるガセットプレートの終局挙動

斜材に圧縮の軸力を与えた載荷試験においては，ガセットプレート厚が比較的薄い場合，荷重の増加にともない圧縮領域において局部座屈が生じる．局部座屈は図-3.3 に示す位置にみられ，ガセットプレートの自由辺長が大きいほど座屈しやすくなる．座屈後には後座屈強度が生じるため，座屈強度  $P_{cr}$  に対する終局強度  $P_u$  の比は 1.2 から 1.7 程度である．一方，

ガセットプレート厚が比較的小さい場合は、斜材の先端に配置されたリベットまたはボトルの列の周辺が塑性域に達する。また、斜材に引張の軸力を与えた場合の載荷試験においても同様に、荷重の増加にともない斜材の先端に配置されたリベットまたはボトルの列の周辺がまず初めに塑性域に達し、その後、外側のリベット(ボルト)ホールに沿って塑性ひずみが行進する。この塑性ひずみ進行にともない、ガセットプレートは面外方向に曲がりが生じ、終局状態では引き裂きにより破壊に至る。また、ガセットプレートと柱および梁の境界にも塑性化が生じやすく、境界面に沿って引き裂きによる破壊が生じる場合もある。これらの現象は斜材の取付け角度が一般的な設計で用いられる範囲内であれば、取付け角度によって大きな差異はないことも確認されている<sup>3.3)</sup>。

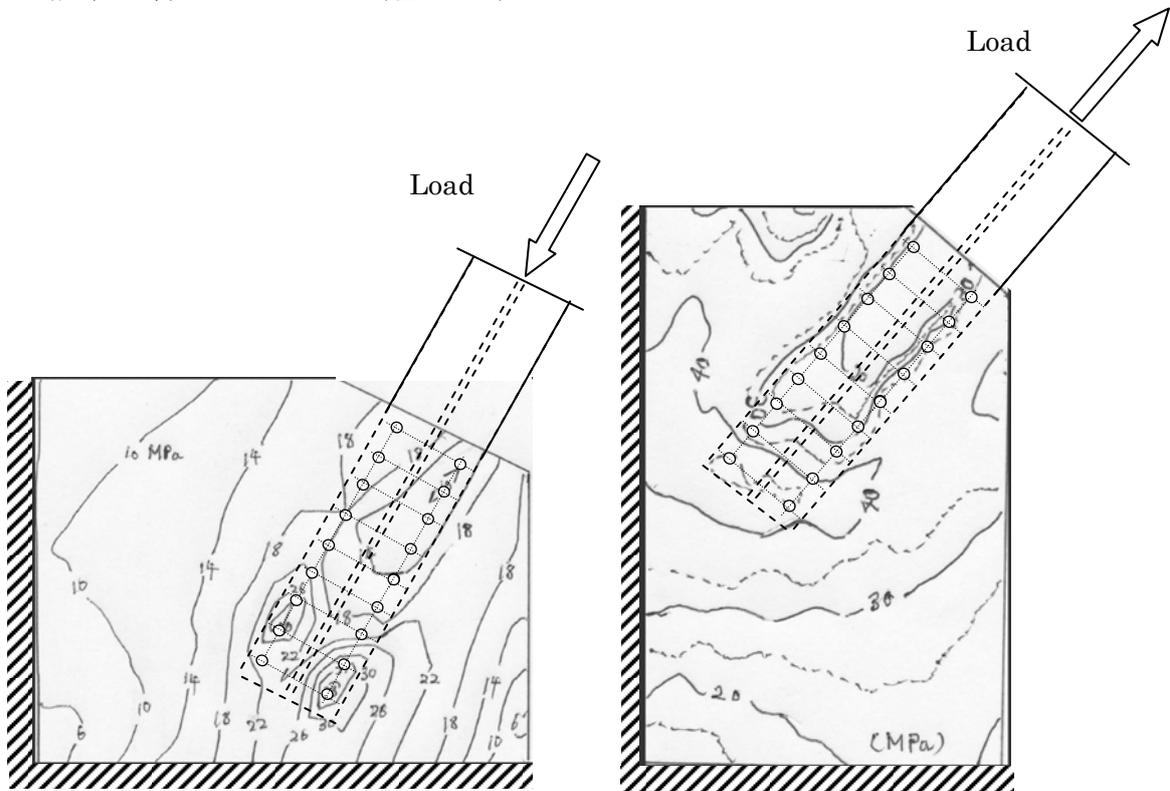
図-3.4 数値解析の結果例 (応力コンター図) 3.4)-3.5)

格点部の載荷試験と同時に数値解析的な研究も行われてきた。解析手法としては主に有限要素法のプログラムが用いられている。一般的に部材およびガセットプレートはシェル要素によりモデル化されるが、部材とガセットプレートを接続するリベットやボルトには、剛体要素、ばね要素、汎用プログラム独自の接続要素等の様々な種類の要素が使用された事例がある。しかしながら、接続要素の種類にかかわらず、解析結果と実験結果は比較的良好に一致する傾向にある。1980年代には主に弾性解析が行われていたが、1990年代以降になると幾何学的非線形を考慮した弾塑性解析も実施されるようになり、数値解析により載荷試験から得られるガセットプレートの挙動も比較的に正確に再現できるようになった。数値解析においても載荷試験による結果と同様に、ガセットプレートの板厚が比較的に小さい場合は、斜材に圧縮軸力を与えることによりガセットプレートは座屈をおこし、また、ガセットプレートの板厚が大きい場合および斜材に引張の軸力を与えた場合は斜材先端のリベット(ボルト)列の周辺に最も大きな応力が生じ、外側のリベット(ボルト)ホールに沿って大きな応力が生じる結果が得られている(図-3.4)。

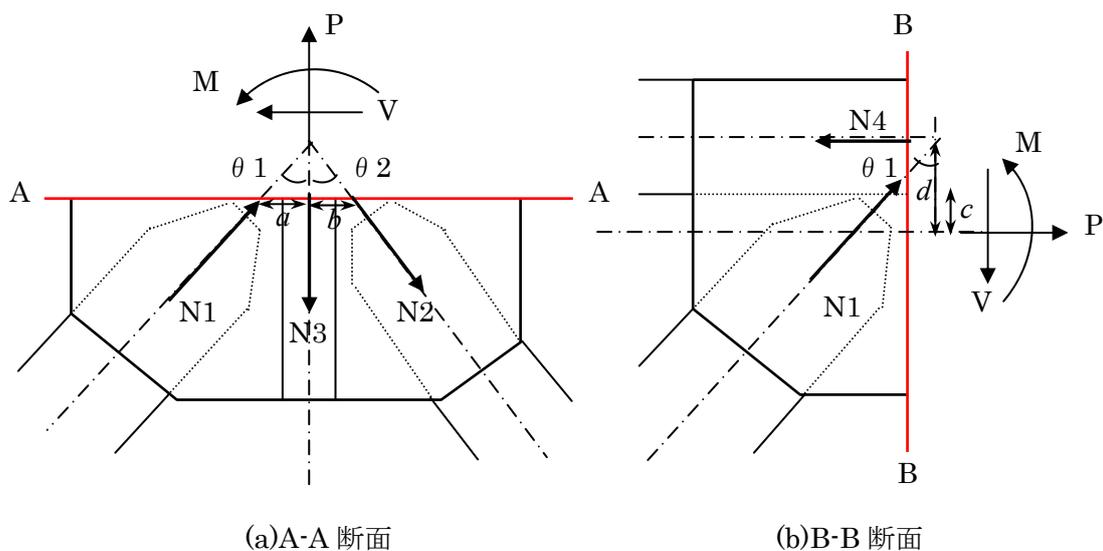
図-3.10 ガセットプレートの設計断面

この照査式は一般的な梁理論の構造力学をもとに, ガセットプレートのクリティカル断面に作用する設計応力を算定するものである. 具体的な照査方法を以下に示す.

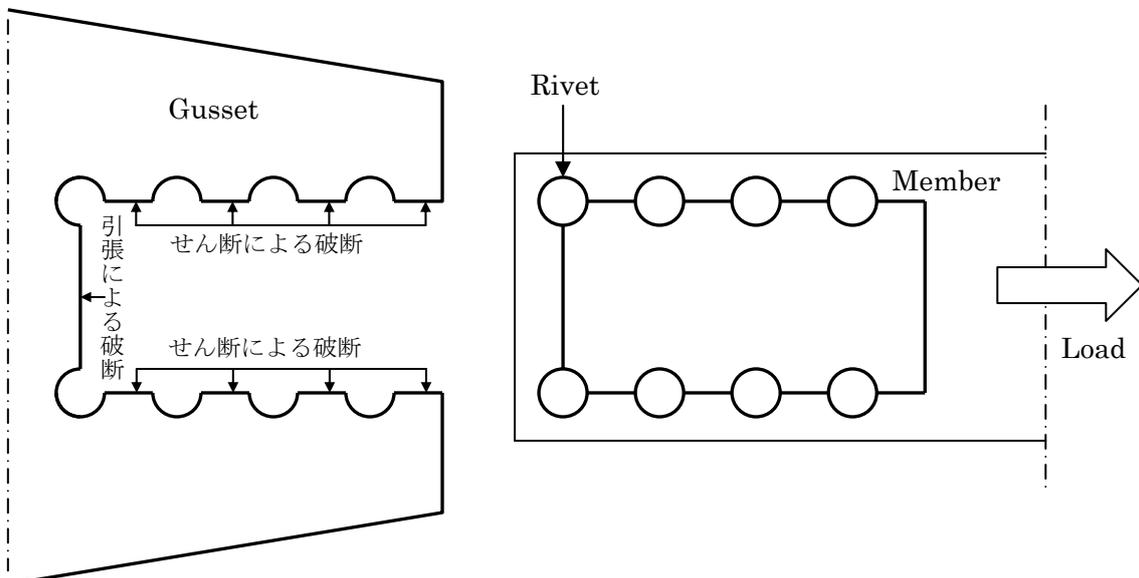
図-3.12 一般的なブロックせん断破壊の破壊性状

ガセットプレート等を含む接続部における終局状態の形式の一つとしてブロックせん断破壊 (block shear failure) と呼ばれるものがある。ブロックせん断破壊とは図-3.16に示すような接続部材の破断の形式であり、そのメカニズムは一つの断面の引張による破断と、それに垂直な断面のせん断による破断の相互作用により生じるとされる。ブロックせん断破壊に対する設計照査式は IS800:2007, AISC2005, および Eurocode3 等の設計基準の中で取り扱われており、ブロックせん断破壊の概念は一般的な接続部材の終局挙動の一つとして定着している。

ブロックせん断破壊に対する設計強度の算定式は、図-3.12のそれぞれの破断断面についての終局強度を以下のいずれか2つの設計強度とみなし、それらの線形結合であらわされる。

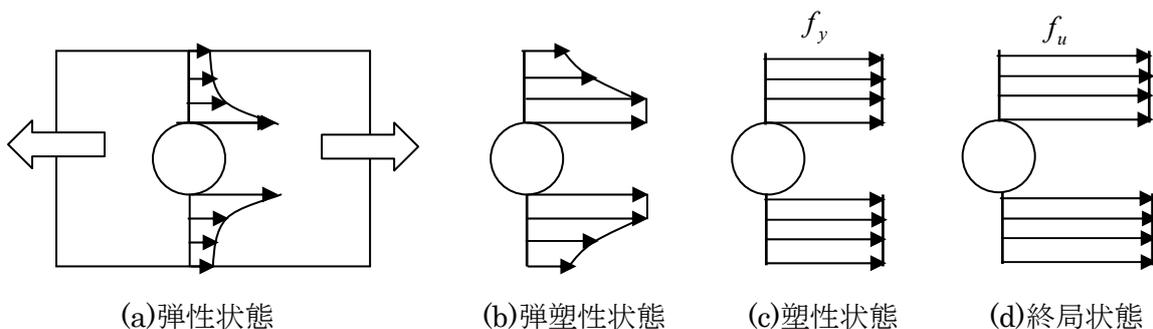
図-3.13 円孔付近に生じる応力の推移

部材の接続部にはボルトやリベットが用いられていることが多い。このため部材には円孔が設けられることになり、部材の有効断面積は減少する。また、円孔付近において応力分布は一様ではなく、図-3.13(a)に示すような応力集中が生じる。部材に作用する荷重が徐々に増加していくと、まず円孔の両サイドの応力が降伏点に達する。(図-3.13(b))。さらに荷重が増加すると、有効断面には一様に降伏応力が作用する(図-3.13(c))。しかし、この時点で降伏している領域が有効断面付近のみであり、部材の大部分は弾性域にある場合、部材全体としてのひずみは小さい。よってこの部材はまだ力を伝達することが可能であるため、さらなる荷重の増加により円孔の両サイドの応力は終局強度まで達し、破断に至る。(図-3.13(d))。したがって、有効断面における部材の破断(降伏)に対する設計強度は

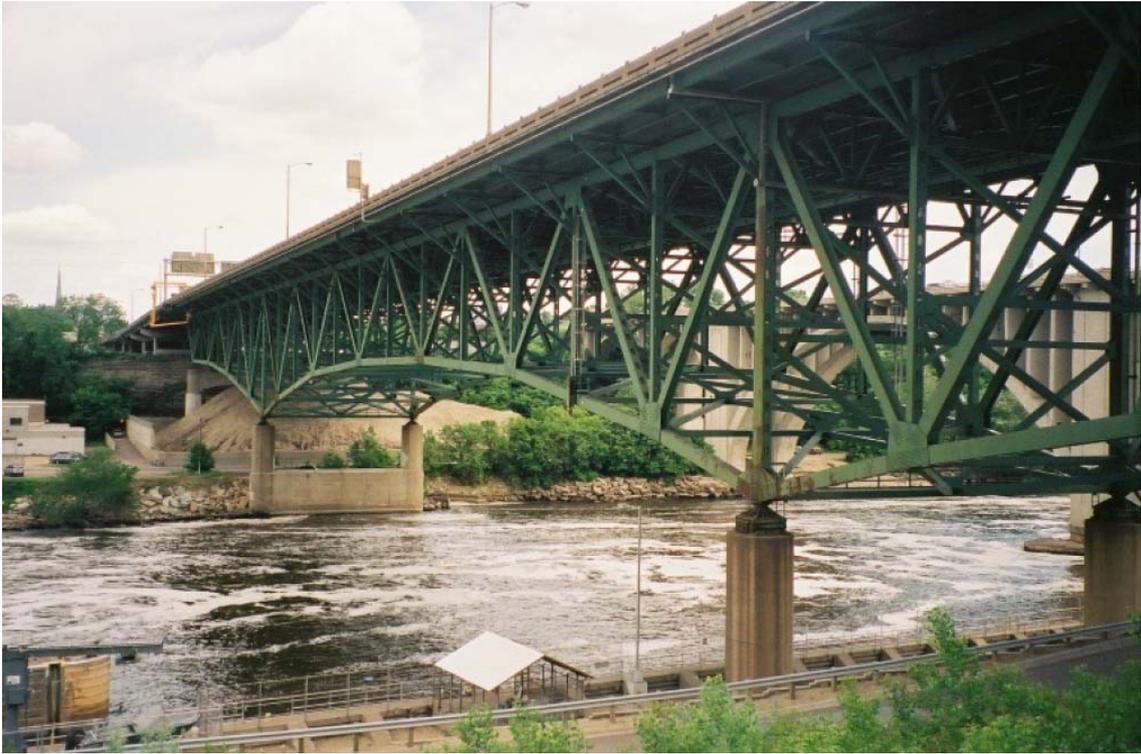
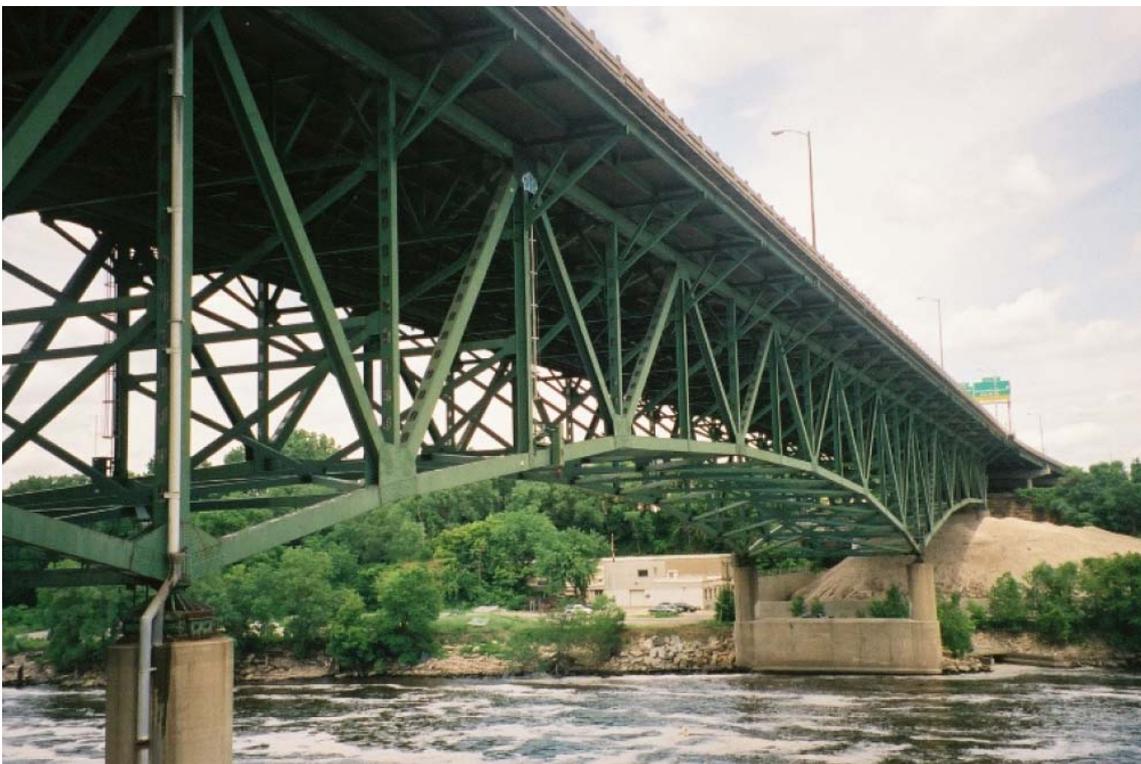
図-4.1 崩落する前の I-35W 橋

北東の方角からみた I-35W 橋

北西の方角からみた I-35W 橋

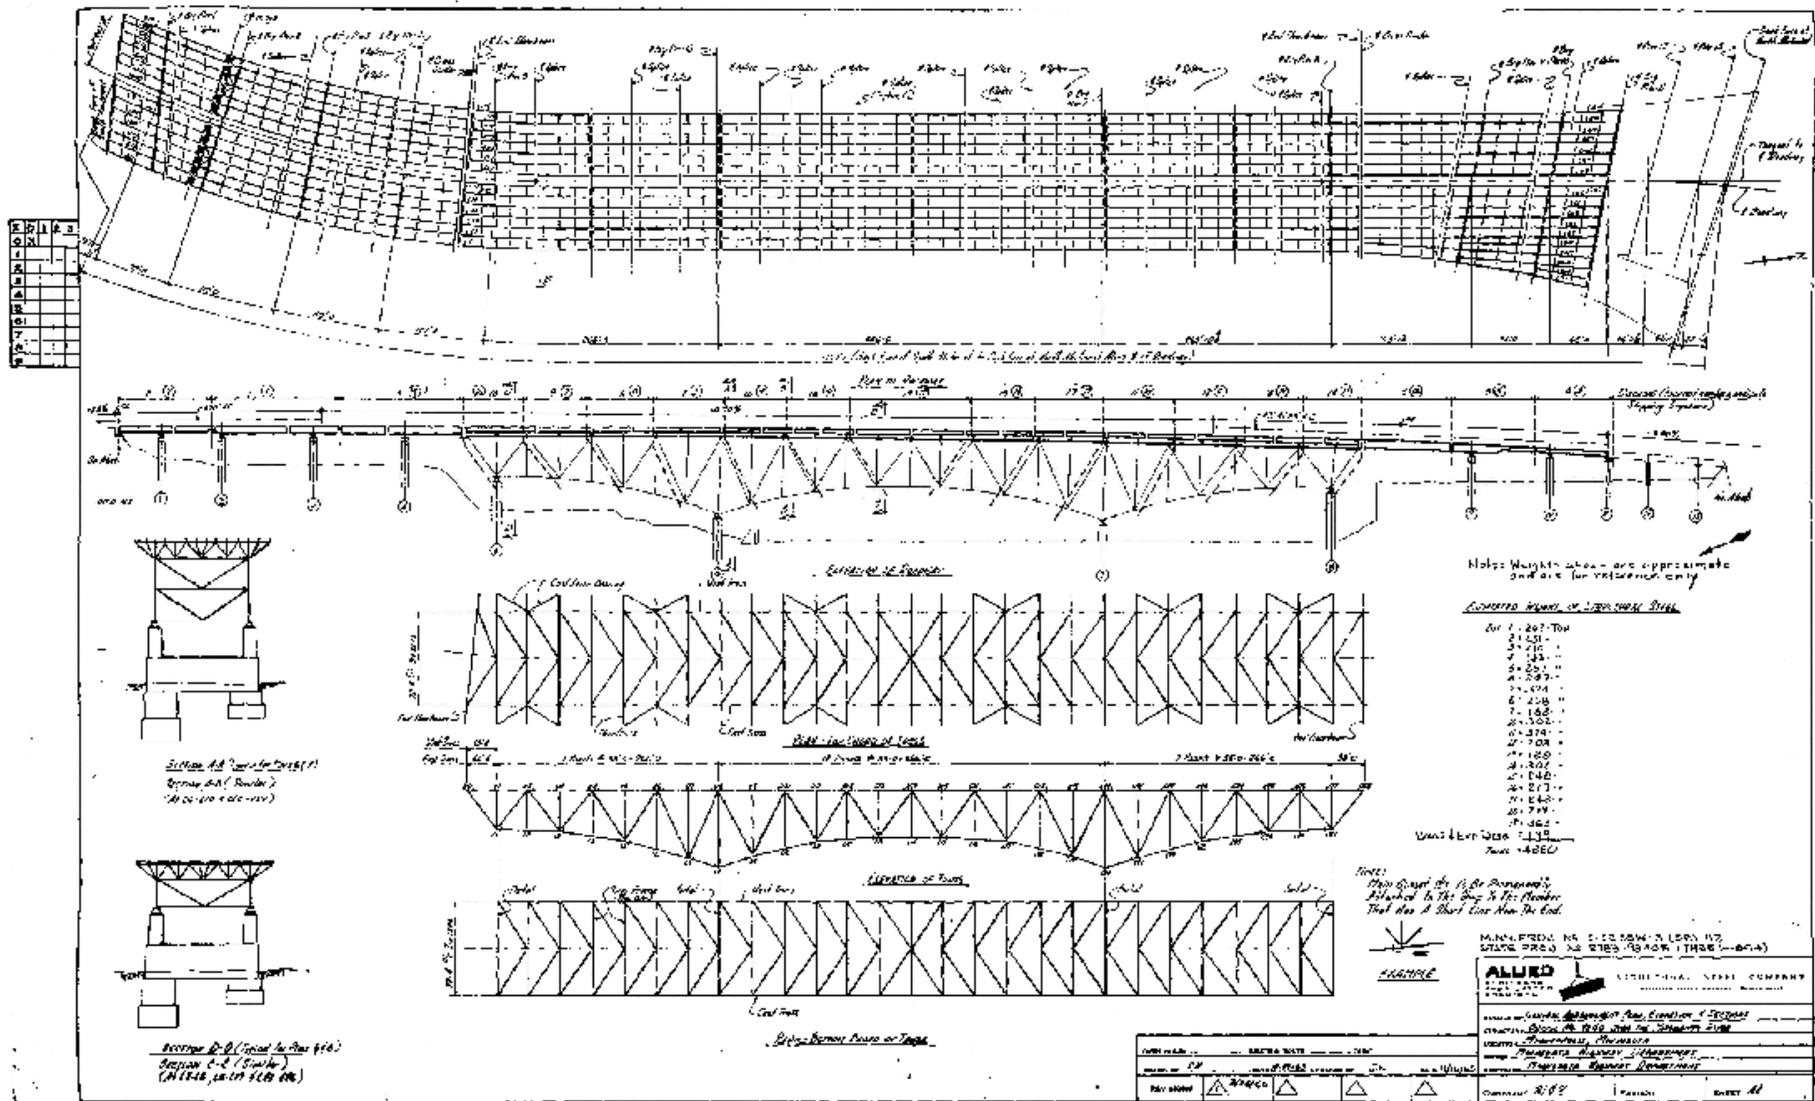
図-4.3 I-35W 橋の一般図 (出典:NTSB)

なお、崩落事故後、2008年1月に米国運輸安全委員会(NTSB)が発表した調査報告によると、図-4.4の格点U10、L11、U10'およびL11'(西側、東側で計8箇所)におけるガセットプレートの厚さが必要な板厚の半分以下であったとされている。

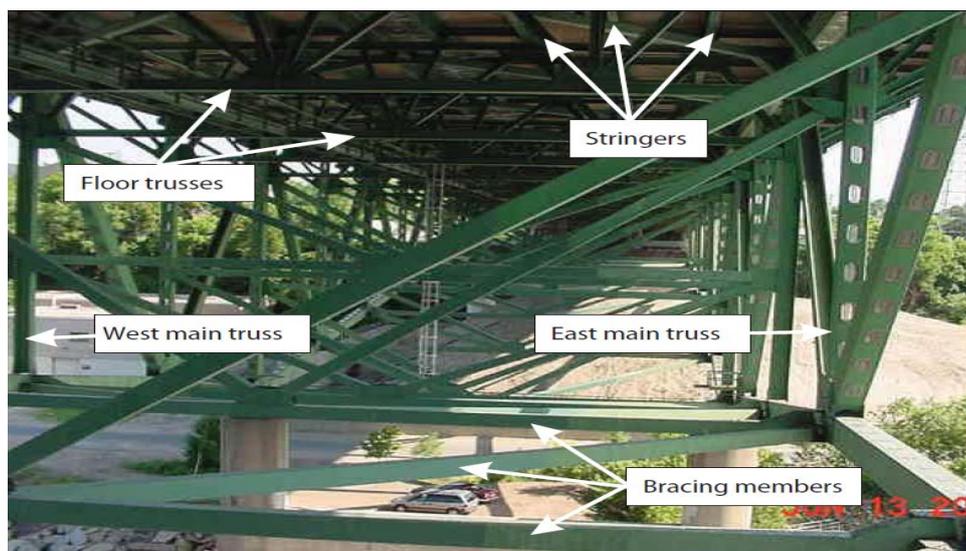
図-4.5 I-35W 橋の構造(下方からの視点)

トラス主構の格点部はガセットプレートによる添接構造となっており、部材の接続にはリベットが用いられている。トラス主構上には床組(図-4.5)が形成されており、さらに床組上には14本の縦桁が等間隔に配置されている(図-4.5)。一般部においてコンクリート床版と縦桁は非合成であるが、図-4.4に示す破線の区間にはスタッドによる合成構造となっている(図-4.6)。また、図に示す5箇所のエクスパンションジョイントの位置では、コンクリート床版と縦桁は共に不連続である。支承は、橋脚7上のものが固定支承であり、橋脚5、橋脚6、および橋脚8上は図-4.7に示すようなローラーによる可動支承となっている。

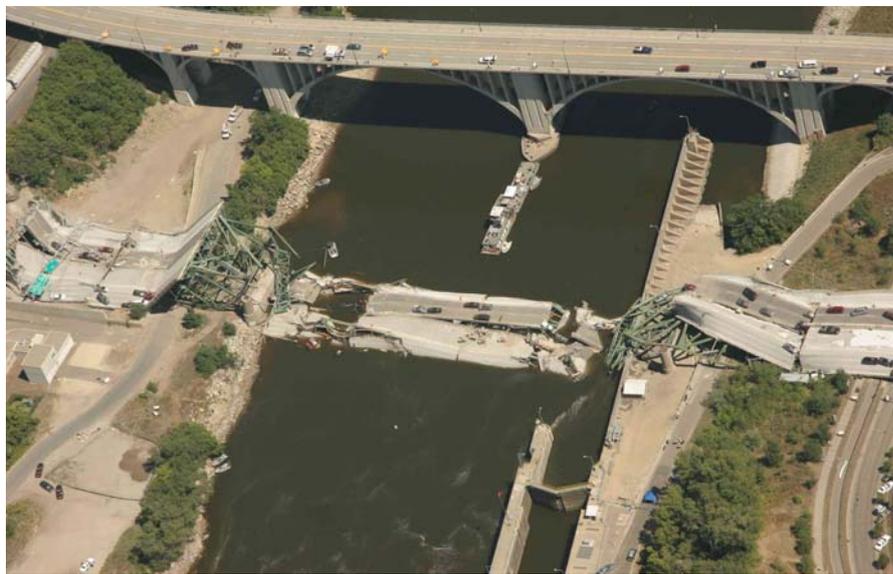
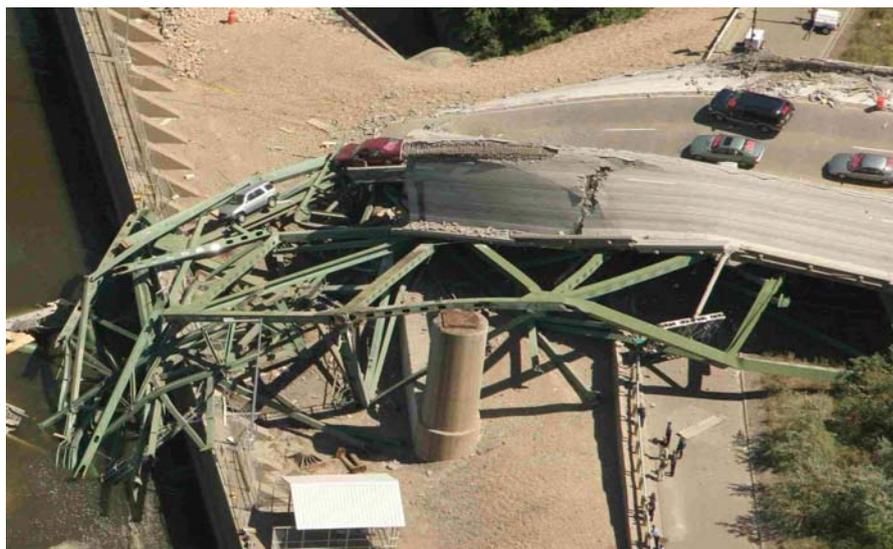
図-4.8 I-35W橋の崩壊後の状況(出展：MN/DOT<sup>4,12)</sup>)

図-4.8に示した写真がI-35W橋の崩壊後の状況である。南側の側径間部は支承が破壊され、東側に大きく変位すると共に北側へも約6mほど移動していることがわかる。これに対して、中央径間部はほぼ真下に落下している。また、U10およびU' 10付近上部のコンクリート床版が破壊されている。北側の側径間部はUの字型に反り上がりコンクリート床版の損傷は比較的少ない。さらに図 に崩壊事故現場近隣に設置されていた防犯ビデオカメラに収められたI-35W橋の崩壊の様子を示す。

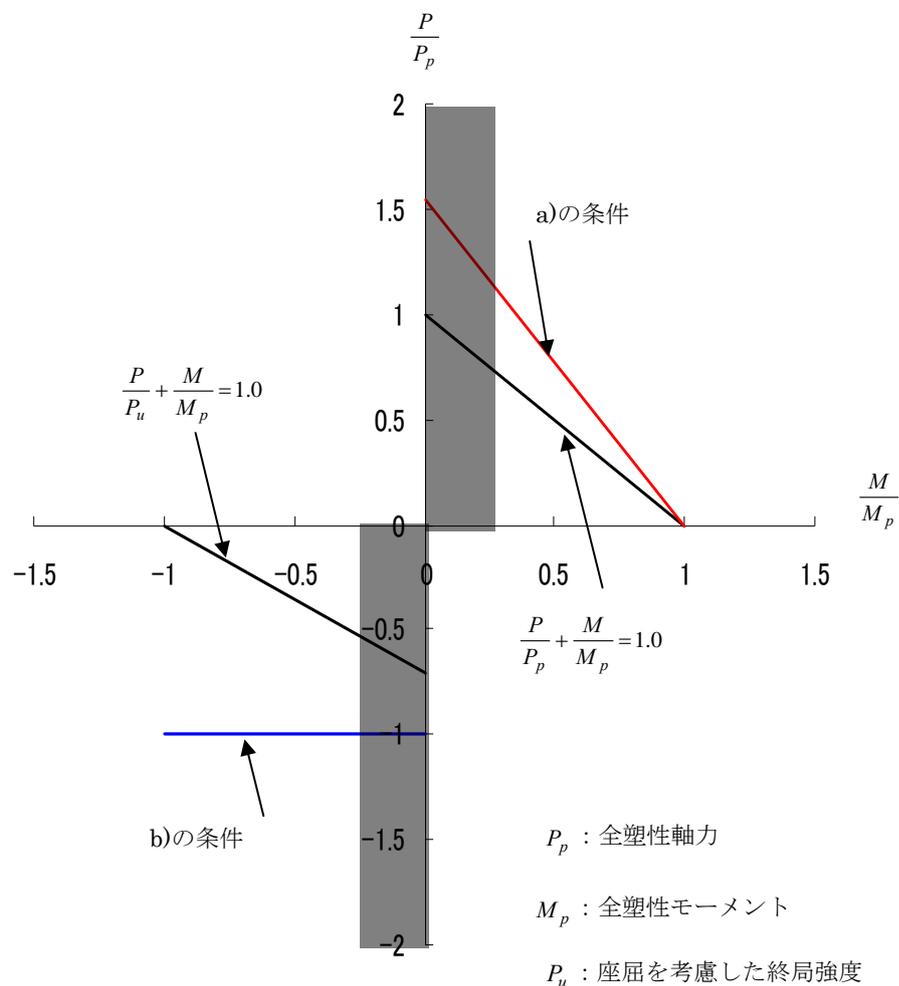
図-4.12 終局強度相関図

式(4.1)および式(4.2)と式(4.3)から得られる条件を一般的な軸力と1軸曲げの終局強度相関式<sup>4.11)</sup>と比較すると図-4.12のようになる。一般的な終局基準に比べて本解析の終局条件は高く設定してある。これは引張部材の終局状態に関しては、部材の破断を想定し、また、圧縮部材の終局状態に関しては、部材の軸力による全断面降伏を想定したためである。また、通常のトラスの設計では、縦軸に近い部分に終局限界状態があるように設計されていることにも配慮している。

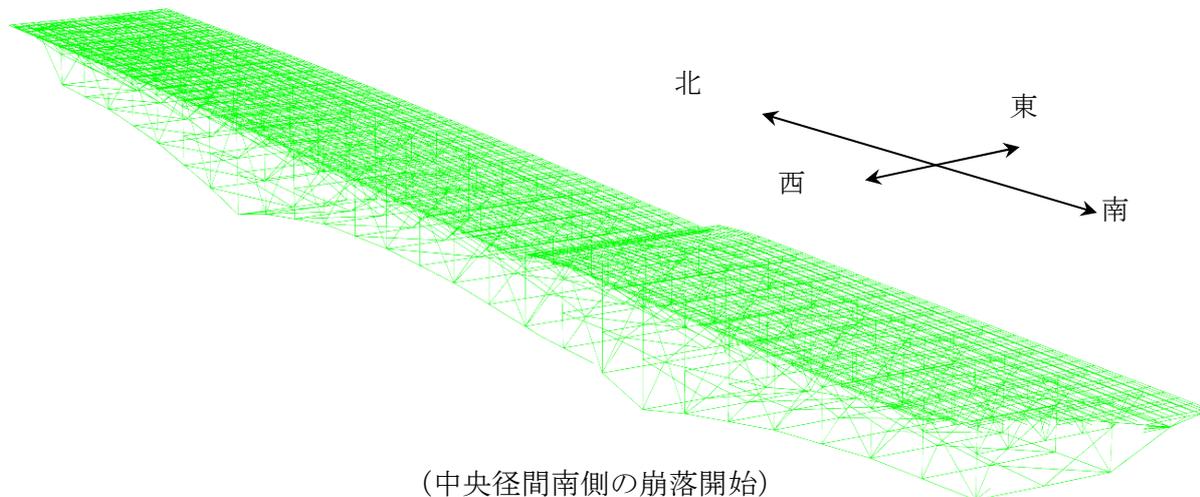
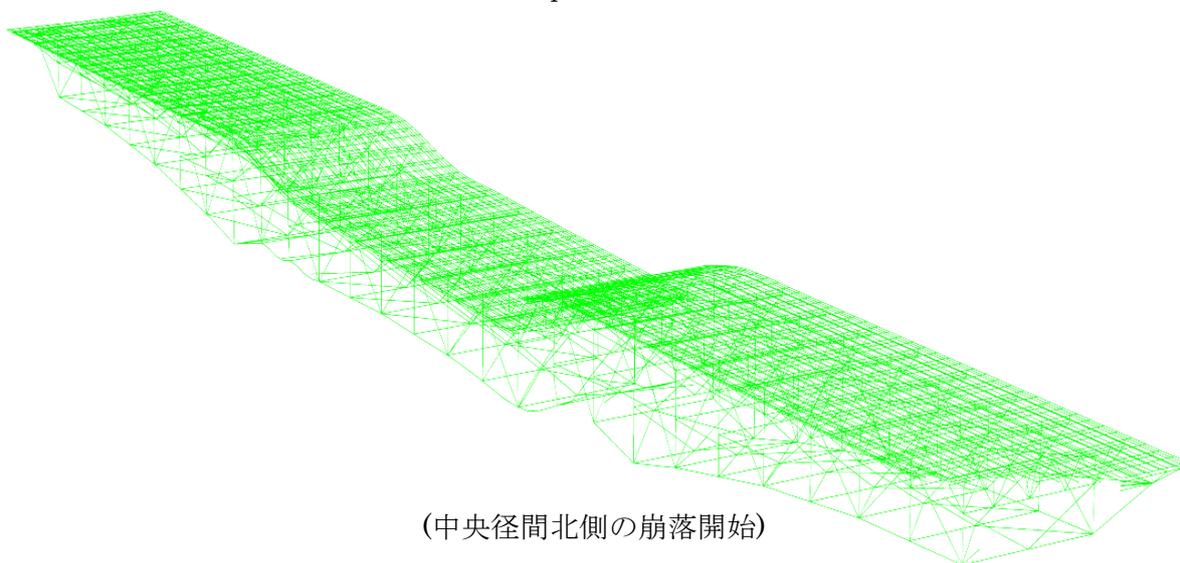
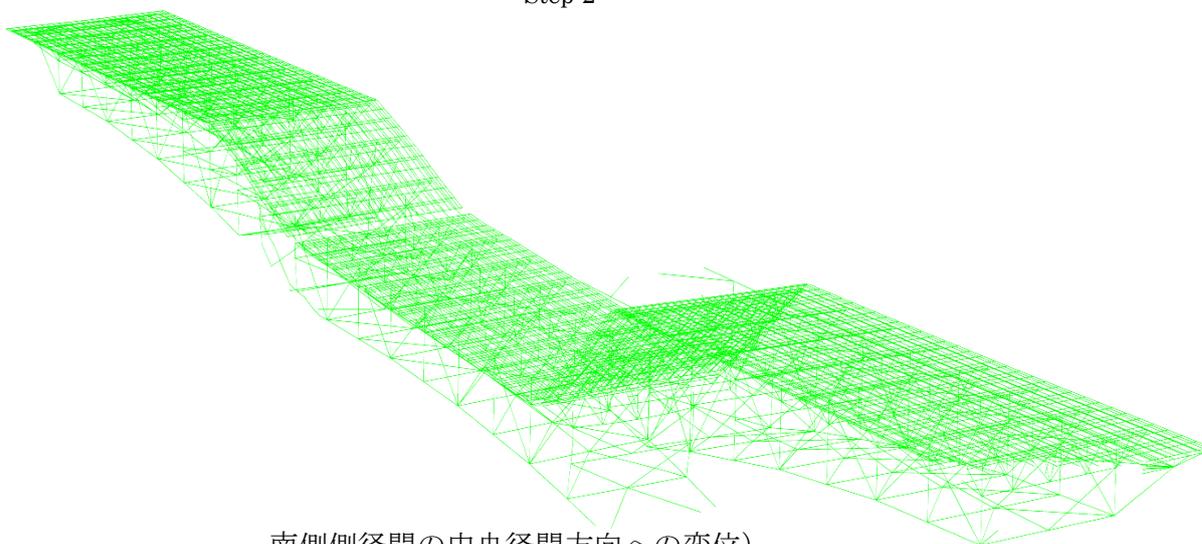
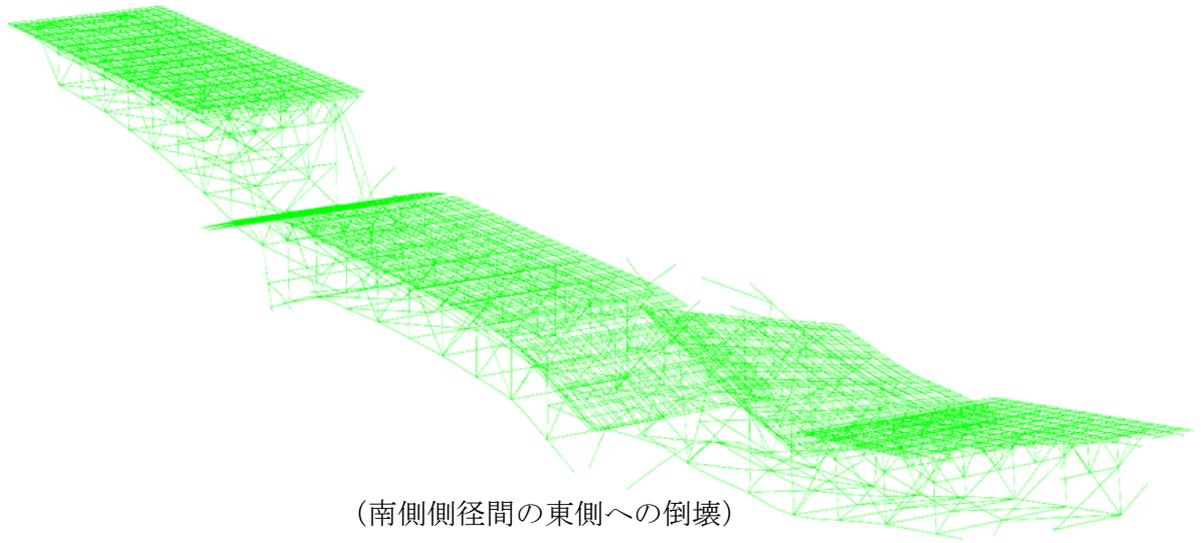
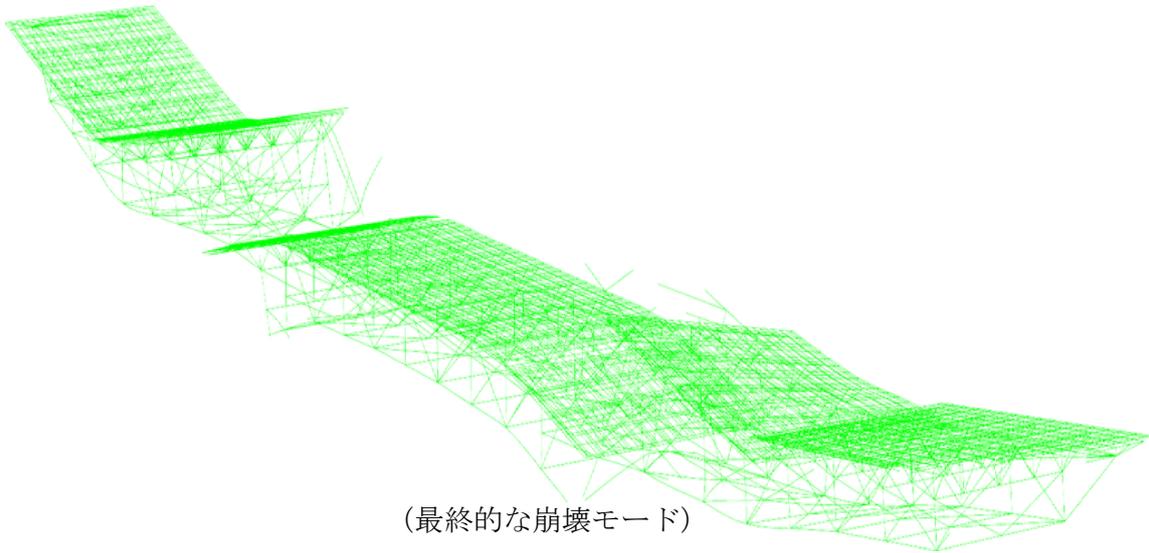
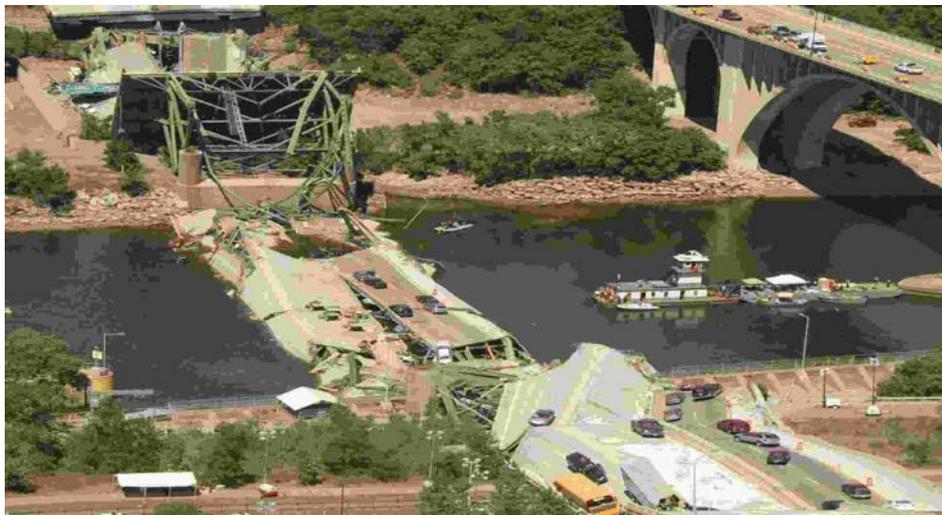
まず始めに、崩壊の起点として西側の L9-U10 斜材を欠損させる。これにより、西側 U10 格点部付近の部材に続いて東側 U10 格点部付近の部材が終局状態に達する。これらの部材の欠損により中央径間部南側がたわみ始めたのが Step-1 である。終局状態に達した部材の逐次消去により橋梁の剛性が低下し、このたわみが進行すると、北側の U'10 付近の部材も終局状態に達し、中央径間部全体が Step-2 のように落下し始める。Step-3 では中央径間部が落下すると南側側径間が中央に向かって変位し、橋脚 6 上の支点部の変位量が沓座の 1/2 の長さを超えるため、可動支承が沓座からはずれることになる。これにより下弦材 L7-L8 が橋脚 6 上に乗ることになり、東側の下弦材 L7-L8 が終局状態に至ったため、バランスを失った南側側径間が大きく東側に倒れ始めたのが Step-4 である。最後に一連の動作により大きな曲げモーメントを受けた北側側径間の部材が終局状態に達する。また、橋脚 8 上の支点部がいったん上方へ変位するため、支承が沓座からはずれ、落下することになり Step-5 のような崩壊モードとなる。

このように、解析によって示した崩壊モードが実際の崩壊映像や崩壊後の写真とほぼ一致していることから、今回の解析方法で実施した崩壊メカニズムの解析は概ね実際の I-35W 橋の崩壊過程を追跡している。また、L9-U10 斜材以外の部材を最初に欠損させても実際の崩壊モードとは一致しないため、L9-U10 斜材が初めに欠損したことが I-35W 橋の崩壊の引き金になった可能性が高いと考えられる。

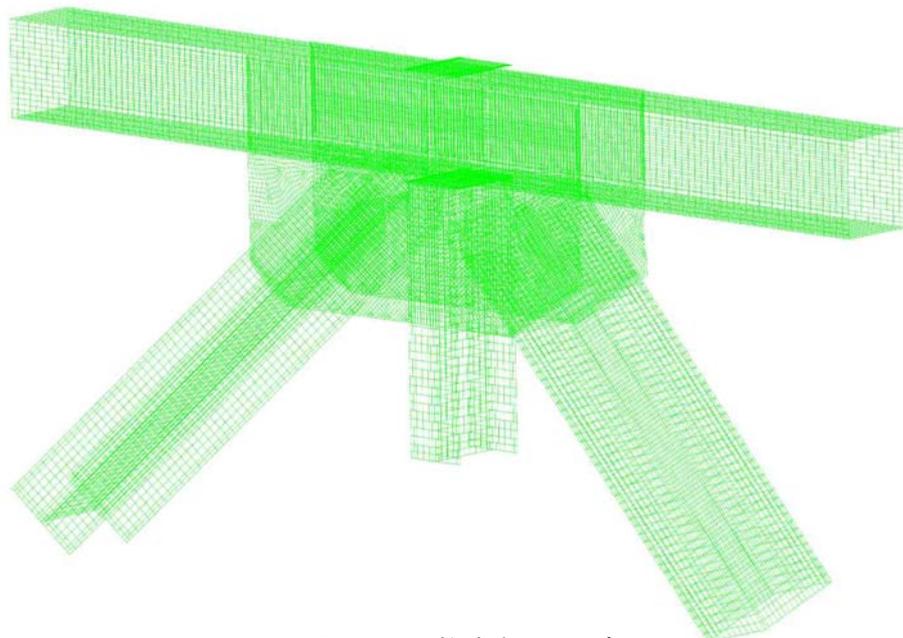
図-4.15 U10 格点部のモデル

L9-U10斜材が崩壊の起点であるとしても，健全な斜材自体に突然損傷が生じる可能性は低い．このL9-U10斜材が脆弱なガセットプレートを有する格点U10に接合されていることを考えれば，U10格点部のガセットプレートとの接合部に初期の損傷が生じたことが推測できる．そこで，**図-4.15**に示すようなU10格点部の有限要素モデル<sup>4.15),4.16)</sup>を作成し，この部分モデルをI-35W橋全体の有限要素全体モデルの対応する格点部に取り付ける．このようにして，I-35W橋の全体挙動の中でのU10格点部の応力状態を把握した．格点のモデル化において，ガセットプレートでは4節点の曲面シェル要素を用いた．また，リベットの結合条件に関しては，リベットの軸剛性，せん断剛性および曲げ剛性を並進バネ要素および回転バネ要素を用いて近似した．

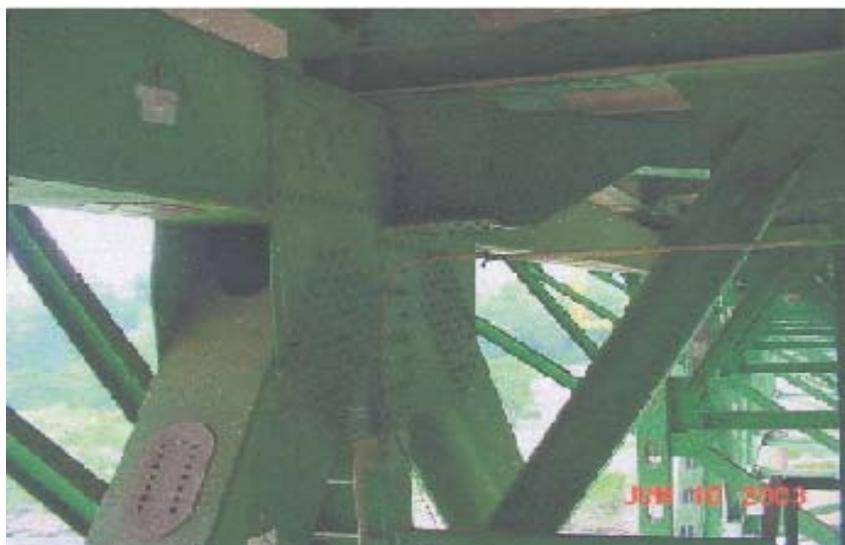
図-4.16 U10 ガセットプレートの面外変形(出典：NTSB<sup>4,18)</sup>)

U10格点部はガセットプレートの厚さが必要な板厚の半分以下である1.27cm (0.5インチ)であったことに加え、ガセットプレートが図-4.16に示すように、面外方向に最大で約1.27cm (0.5インチ)変位していたことも確認されている。これらの事実がU10 格点部の構造的な脆弱性にどの程度寄与していたかを確認するため、表-2に示すCASE-1からCASE-3の3パターンのモデルを主な解析の対象とした。

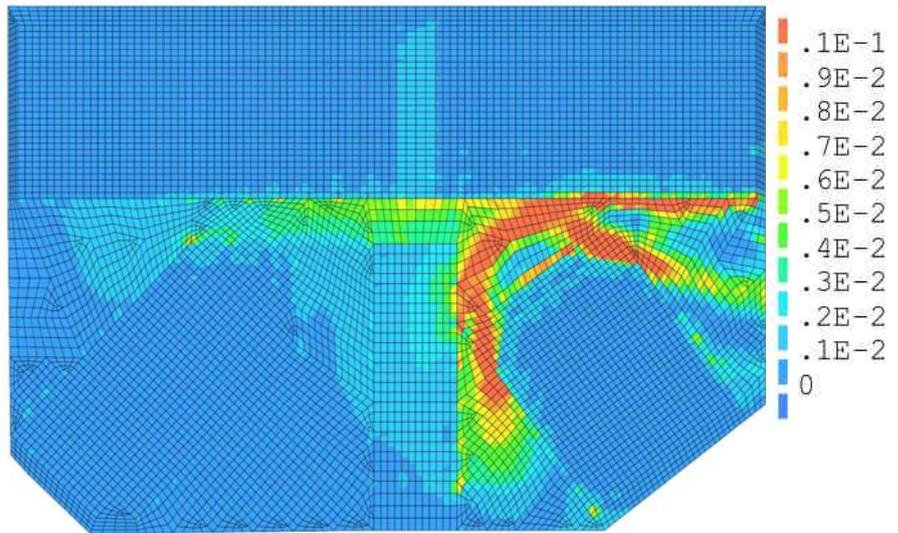
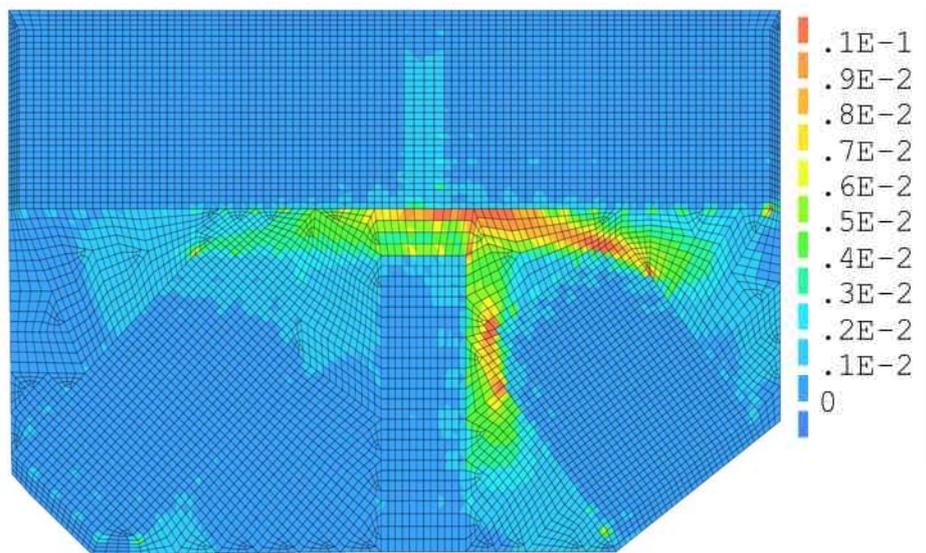
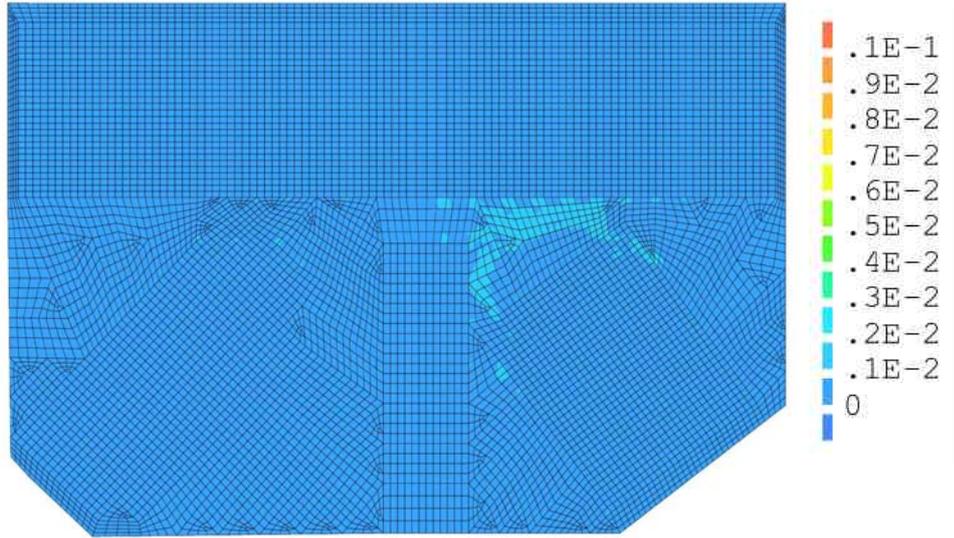
図-4.18 相当塑性ひずみ分布図 (その1)

CASE-1	CASE-2	CASE-3	CASE-4
相当塑性 ひずみ(%)	9.1	3.1	0.39	0.68

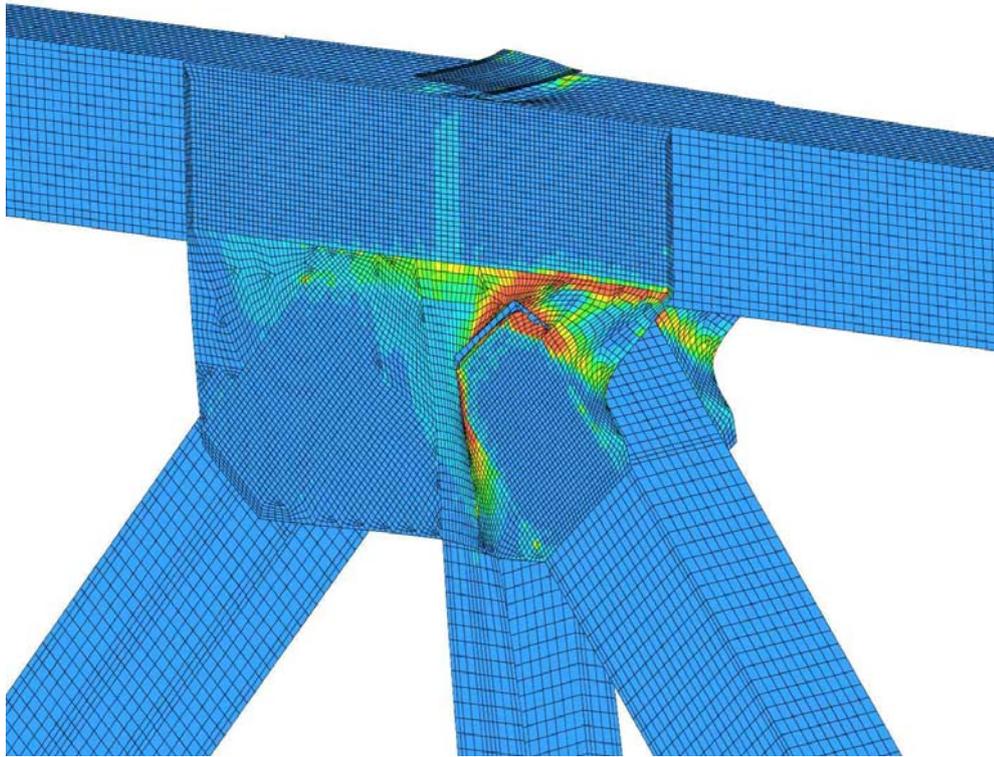
図-4.19 ガセットプレートの変形 (5倍)

そこで今回のような事故を未然に防止する方策の一つとして、なるべく簡便な補強方法を検討する。U10ガセットプレートの破壊は図-4.19に示し

たように L9-U10 斜材の上端が、ガセットプレートに面外に押し出すようにして生じた。このときのガセットプレートの面外変形を拘束するために、**図-4.27**に示すような鉛直補剛材をガセットプレートの内側に取り付けることにする。これを**図-4.28**のように CASE-1'のモデルを用いてモデル化し、ガセットプレートに生じる相当塑性ひずみが低減されることを前章と同様の解析を行い確認する。

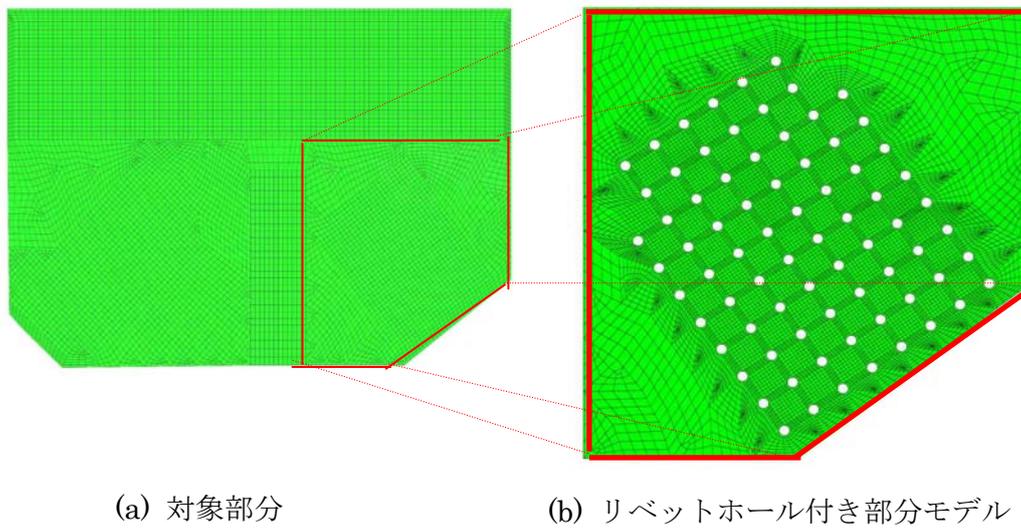
図-4.20 解析対象

リベットホールをモデル化するためには，1要素の寸法を非常に小さくしなければならぬため，前章と同様にU10格点部全体をモデル化する場合，数十万要素を必要とする．このためモデル化するガセットプレートの範囲を図-4.20の(a)に示すL9-U10斜材の接合部付近のみとした．図-4.21の(a)に示すように，斜材を梁要素でモデル化し，その下端に外力を加えた．外力は5章の解析で得られた斜材の軸力と面内曲げモーメント（偶力）の和である．また，境界条件は青の破線で示した部分の変位および回転を拘束した．斜材からガセットプレートへの力の伝達に関しては，図-4.21(b)に示すように中心の節点から，16本のばね要素を配し，これらのばね要素にリベットの軸剛性およびせん断剛性をばね定数として与えた<sup>19)</sup>．1つのばね要素に割り当てるばね定数は，リベット1本のせん断ばね乗数を  $K$  とし，1つのばね要素のばね定数を  $k$  とすると，図-4.22により式(4.4)が得られる．

また，図-4.20の(b)に示すガセットプレートのL9-U10斜材の接合部のみを対象としたリベットホール付き部分モデルがU10格点部全体のモデルと力学的に等価であることを示すために，予備解析を行った．U10格点部全体のモデルがL9-U10斜材から受ける力と等価な外力をリベットホール付き部分モデルに入力し，その解析結果の妥当性を検討する．本論文を通して，ひずみ量により損傷の評価を行っているため，両モデルの等価性の判定は予備解析の解析結果から得られる，ひずみのコンター図を比較して行った．これを図-15に示す．図-4.23の(a)および(b)の両者を比較すると，ひずみの分布状態は多少の差異はあるものの，ほぼ一致した結果であることが確認できる．よって，このリベットホール付き部分モデルが全体のモデルの代替として利用できるものとみなし以降の解析を行う．

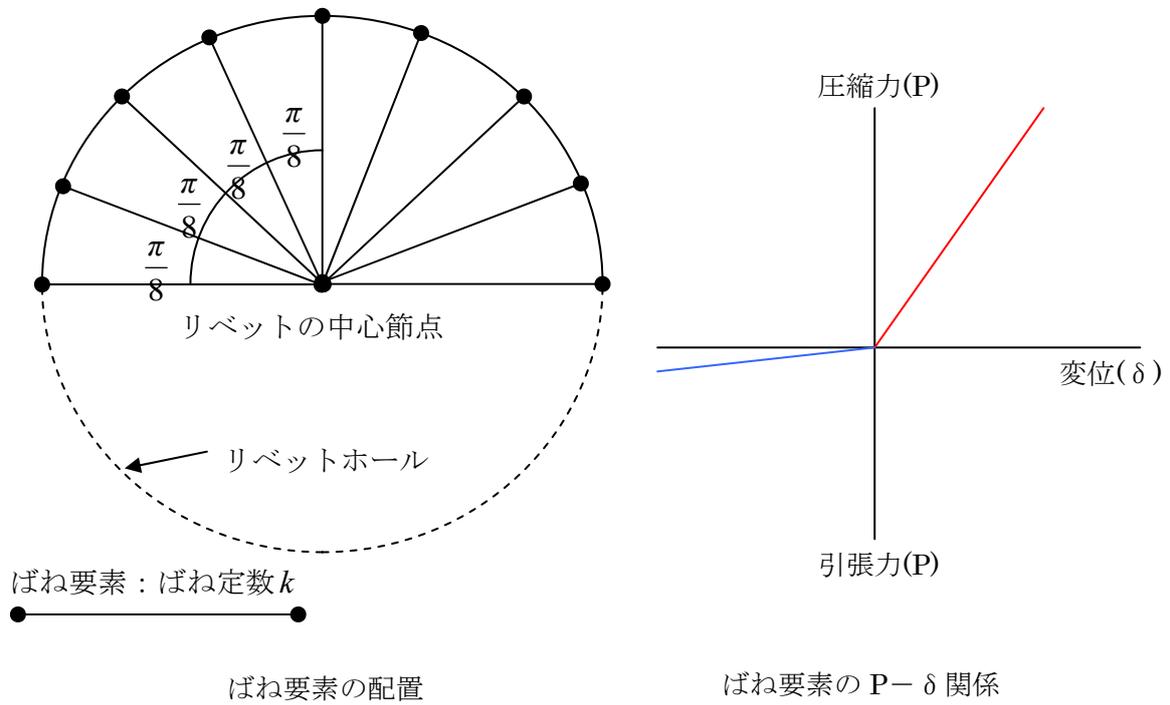
図-4.22 ばね定数  $k$  の決定

式(4.4)からばね要素のばね定数  $k$  を求め，ばね要素が圧縮力を受ける場合に適用し，ばね要素が引張力を受ける場合のばね定数は限りなく0に近い値とした．
