既設鋼トラス橋のガセットプレートの  
終局強度照査に関する研究

STUDY ON ULTIMATE STRENGTH  
VERIFICATION OF GUSSET PLATES IN  
EXISTING STEEL TRUSS BRIDGES

早稲田大学大学院 理工学研究科  
建設工学専攻 構造力学研究

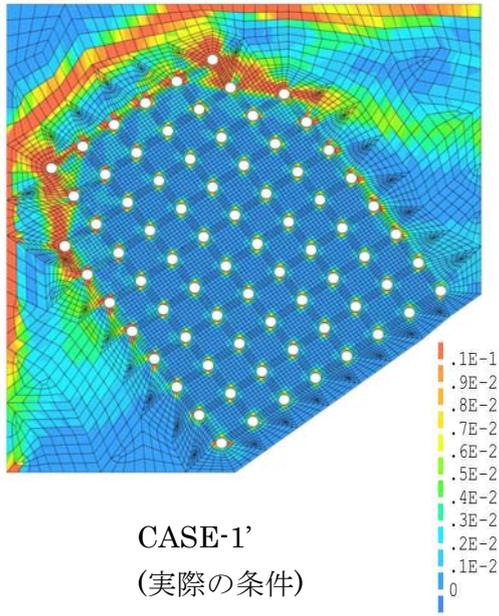
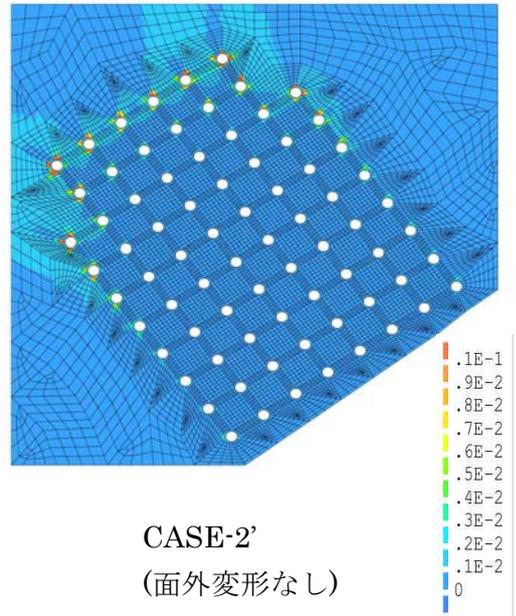
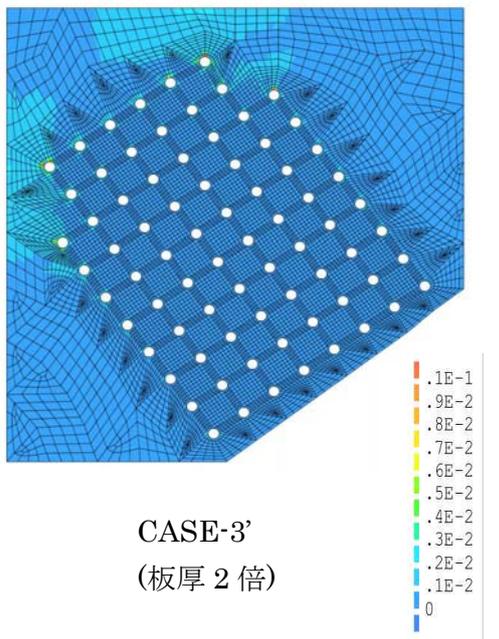
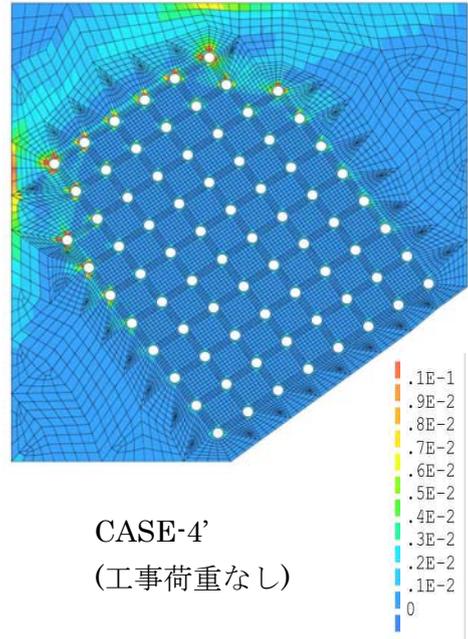
図-4.24 相当塑性ひずみ

実際の条件を用いて解析したCASE-1'では、全載荷荷重の85%の荷重を載荷した時点で相当塑性ひずみが20.9%となり、それ以降の荷重の増分に対しては、急激なひずみの増加により計算が収束せず解を得ることができなかった。このことは実際の挙動においては、ガセットプレートが破断に至ることを意味すると考えられる。一方、CASE-2'～CASE-4'においてはCASE-2～CASE-4と比較して大きな相当塑性ひずみを生じる結果となったが、ガセットプレートが破断に至る可能性は小さいと考えられる。

CASE-1'	CASE-2'	CASE-3'	CASE-4'
相当塑性 ひずみ (%)	20.9 以上	4.5	1.7	9.6

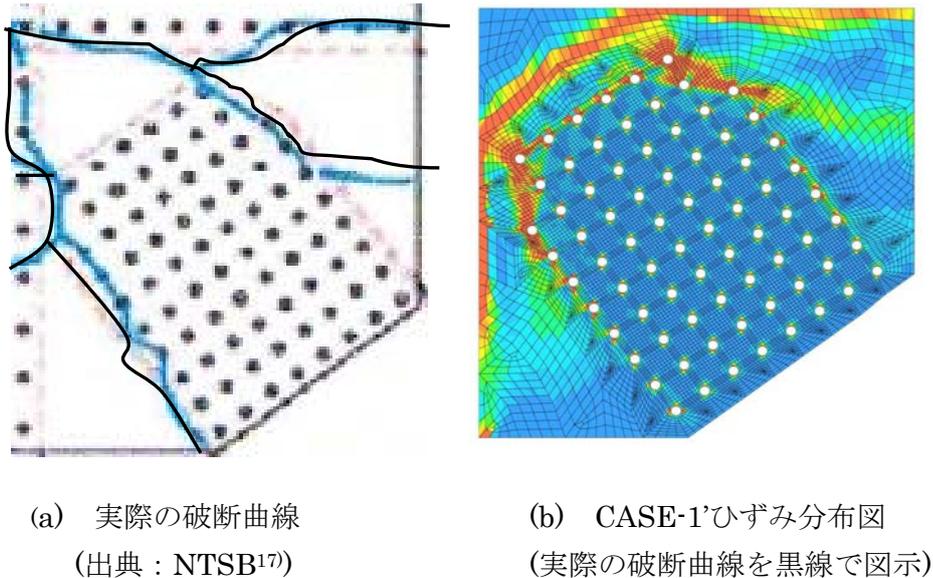
図-4.25 破断曲線

図-4.25に示すように、CASE-1'において、ガセットプレートに見られる相当塑性ひずみの最大値の分布形状と、実際に破断したガセットプレートの破断曲線の形状がよく一致している。このことから、この部分モデルによって比較的高い精度で解析が行われたことが確認できる。

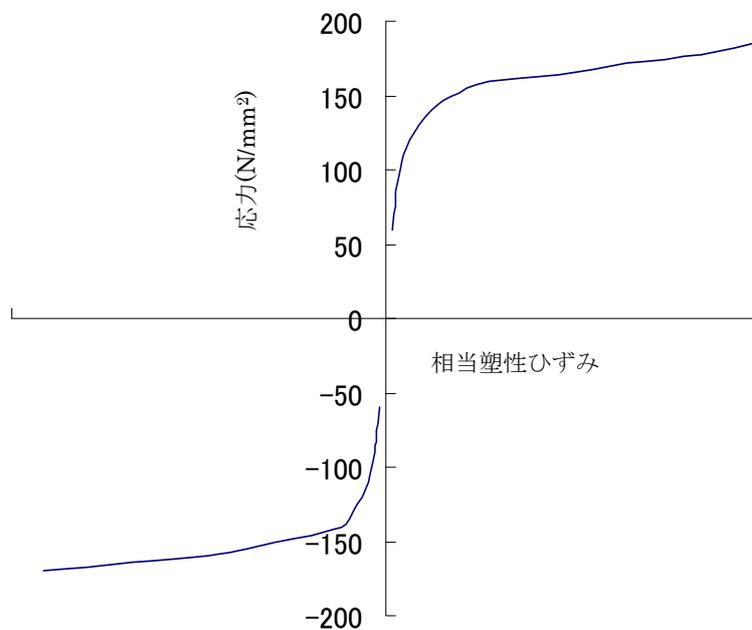
図-4.26 斜材の応力とガセットプレートの相当塑性ひずみの関係

崩壊のメカニズム解析の「4. 3. 2 解析方法」において、脆弱な格点部付近の主構部材の終局基準を部材の応力が圧縮，引張ともに $200\text{N/mm}^2$ に達した時点であると定めた。この基準についての検討を実際の板厚0.5インチを有し，曲げ変形のないガセットプレートの部分モデルを用いて行った。斜材の軸力を徐々に増加させていった場合の応力（軸力を斜材の断面積で除した）とガセットプレートに生じる相当塑性ひずみの関係は図-4.26のとおりである。圧縮，引張ともに応力が概ね $200\text{N/mm}^2$ に近づくにつれてひずみの値が発散していく結果となった。このことから「4. 3. 2 解析方法」に定めた脆弱な格点部付近の部材の終局基準は適当であるといえる。

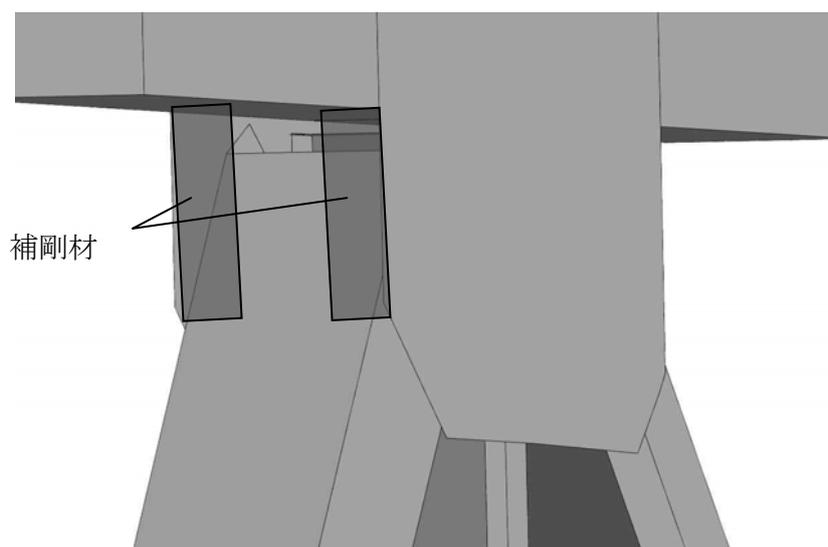
**図-4.27** 補剛材の取り付け位置

たように L9-U10 斜材の上端が、ガセットプレートに面外に押し出すようにして生じた。このときのガセットプレートの面外変形を拘束するために、**図-4.27**に示すような鉛直補剛材をガセットプレートの内側に取り付けることにする。これを**図-4.28**のように CASE-1'のモデルを用いてモデル化し、ガセットプレートに生じる相当塑性ひずみが低減されることを前章と同様の解析を行い確認する。

一方、崩壊回避の可能性については、崩壊以前にU10格点部のガセットプレートに補剛材を取り付けることを想定して、補剛材を取り付けた場合、解析によってガセットプレートに生じる相当塑性ひずみの分布状態は、工事荷重を載荷していない場合のひずみの分布状態とよく一致していた。さらに、相当塑性ひずみの最大値は工事荷重を載荷していない場合の値より小さい。この結果と実際に工事荷重が載荷される以前はガセットプレートは破断していなかったという事実から、補剛材を取り付けていればU10格点部のガセットプレートは破断していなかったと推察される。つまり、事前にこのような補強が実施されていれば、I-35W橋の崩壊は回避できた可能性があると言える。

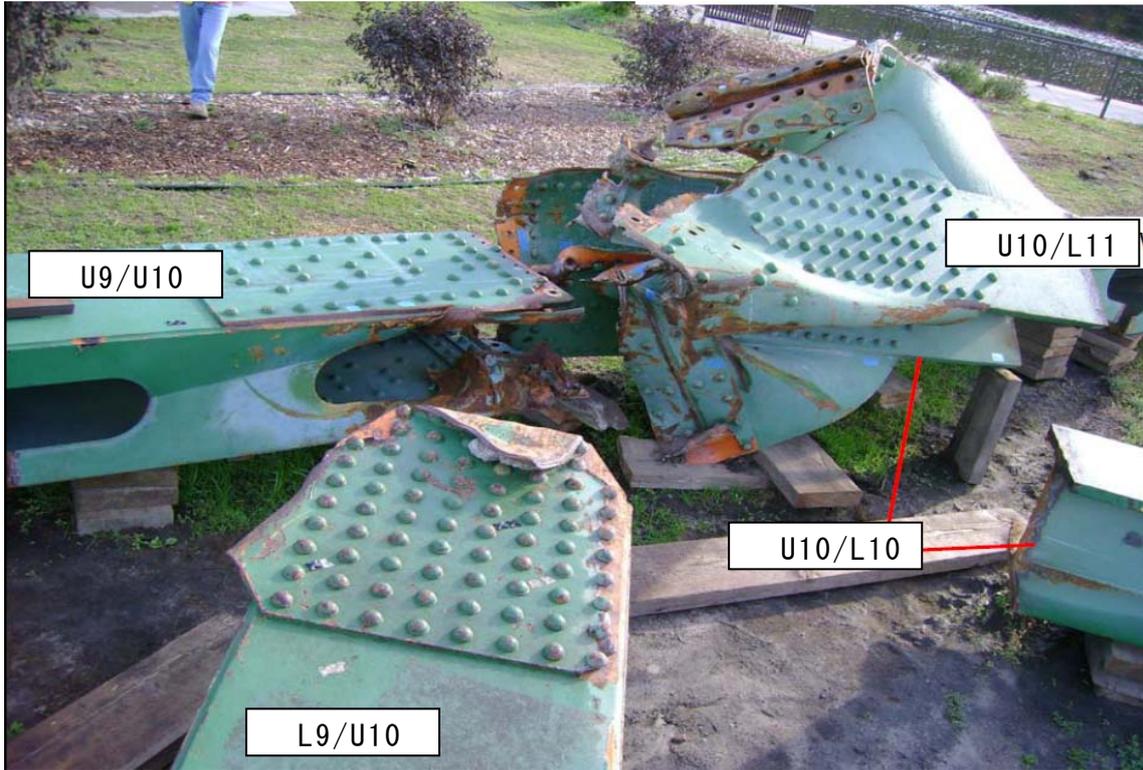
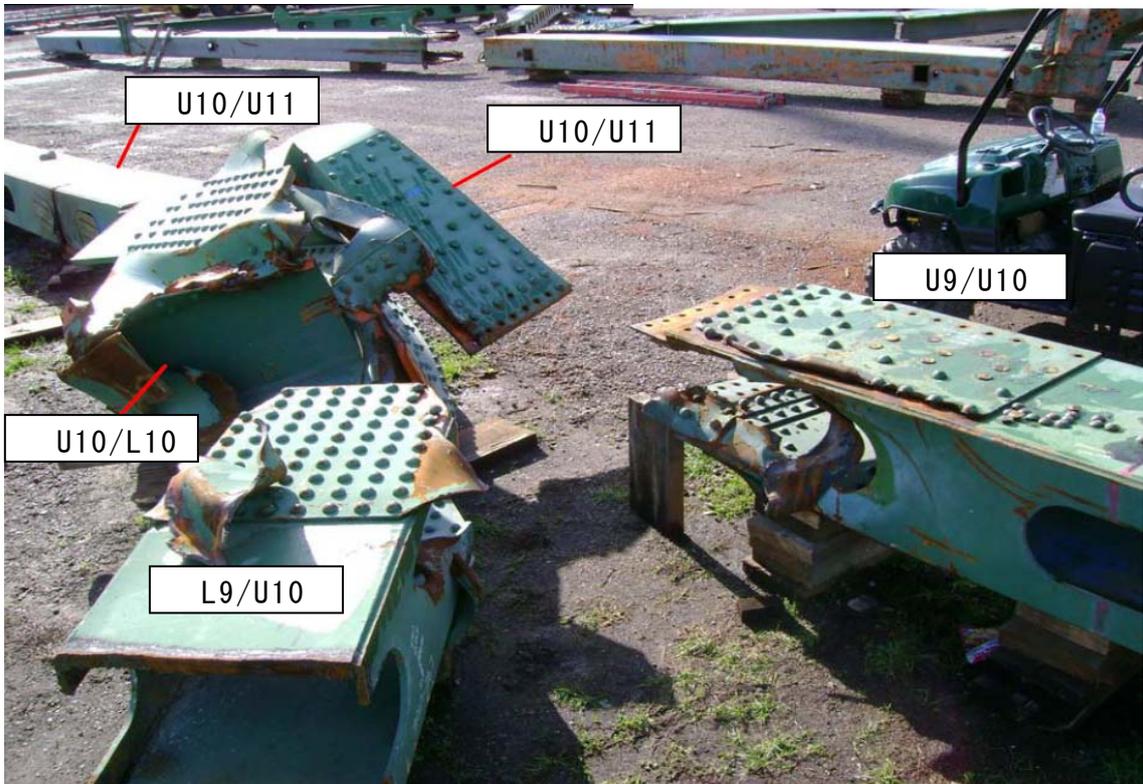
図-5.1 格点部の破壊状況<sup>5.1)</sup>

図 5-1(a)は I-35W 橋の崩壊の起点となったと考えられる西側 U10 格点部の破壊状況であり，図 5-1(b)は西側 U10 格点部が破壊したことにより，続いて破壊したと考えられる東側 U10 格点部の破壊状況である．図中に標記した U9/U10 は上弦材(引張部材)，U10/U11 は上弦材(圧縮部材)また，L9/U10 は斜材(圧縮部材)，U10/L11 は斜材(引張部材)であり，U10/L10 は垂直材(引張部材)である．両格点部にいて，上弦材 U9/U10 と斜材 L9/U10 は格点部のガセットプレートから完全に断絶しているが，上弦材 U10/U11，斜材 U10/L11 および垂直材 U10/L10 はガセットプレートにより一部連結したままの状態である．また，図-5.2 にこれらの格点部のガセットプレートに見られる破断状況を破断曲線として図示する．

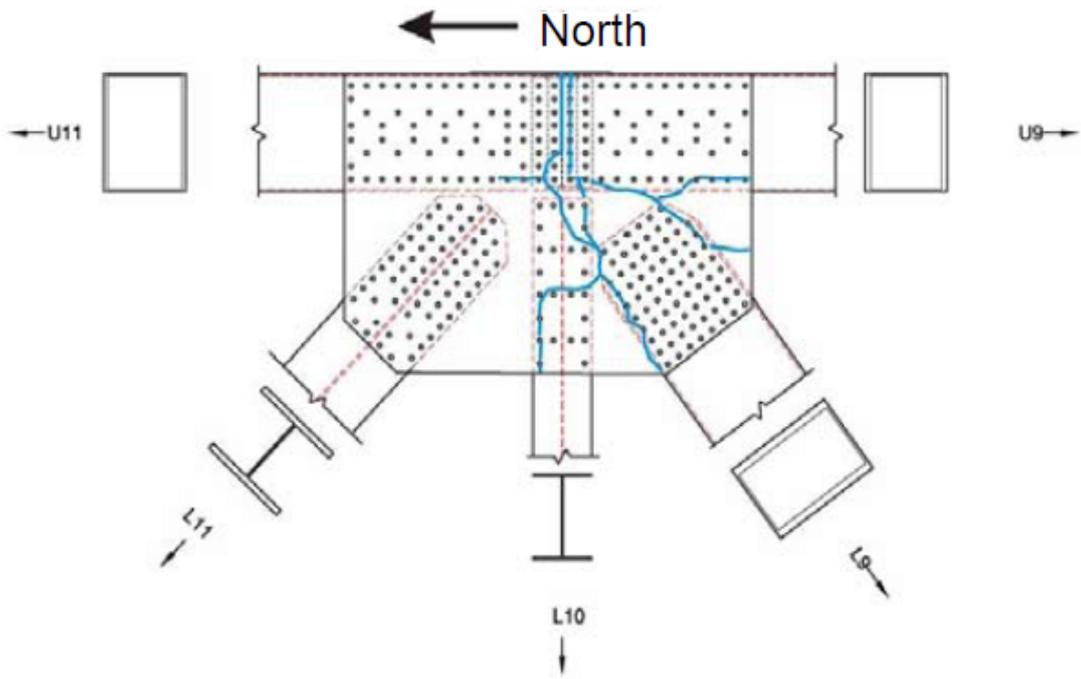
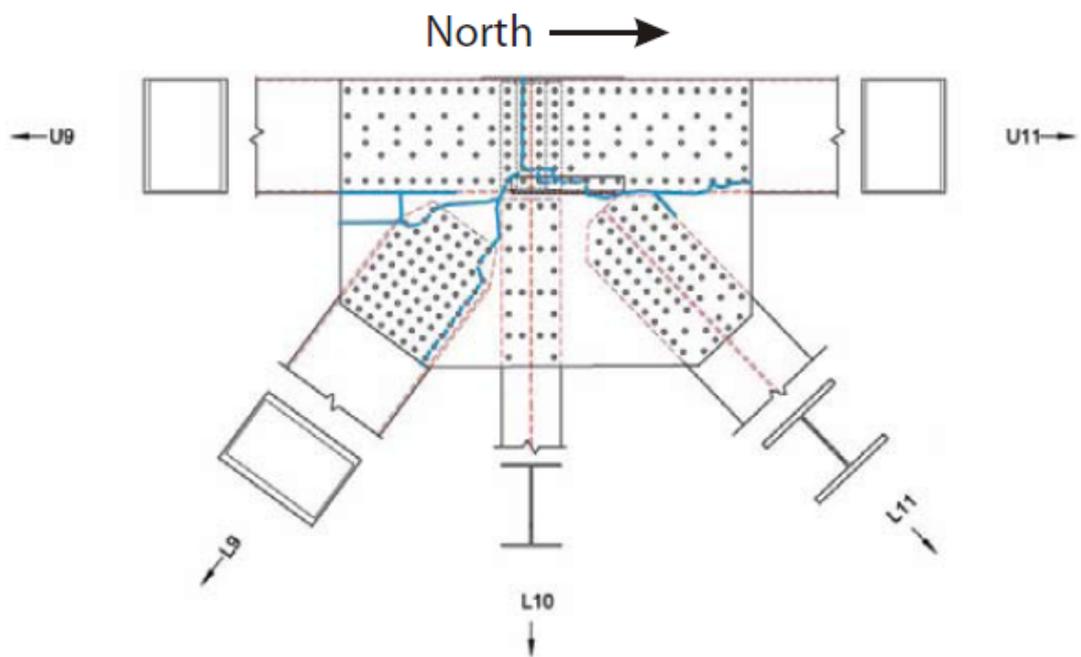
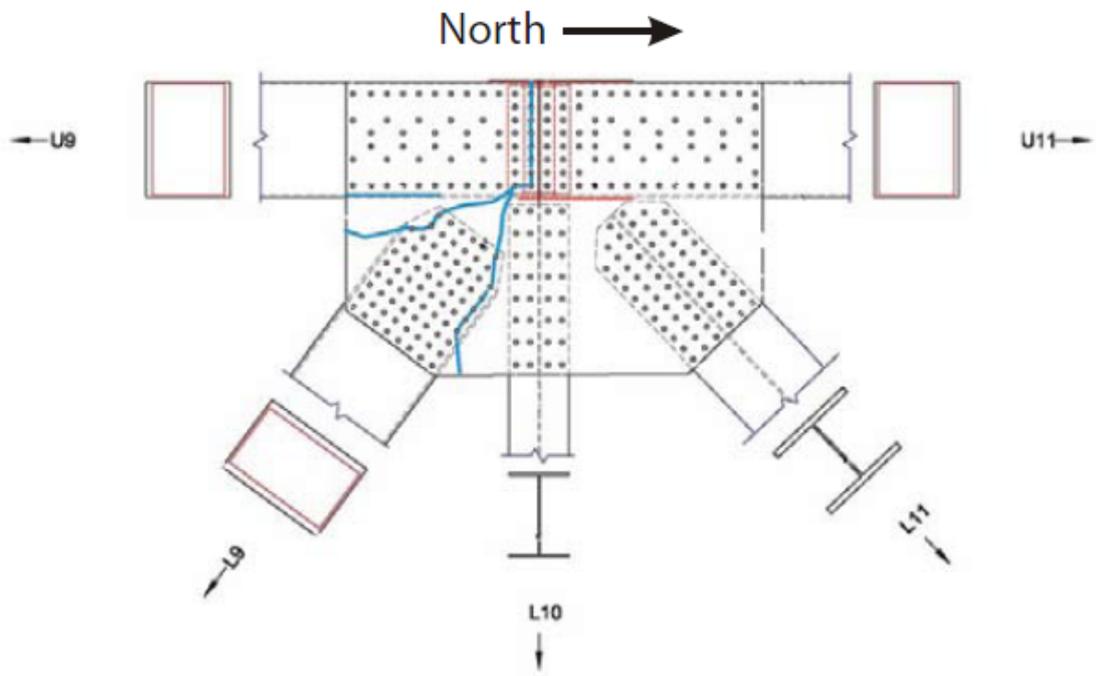
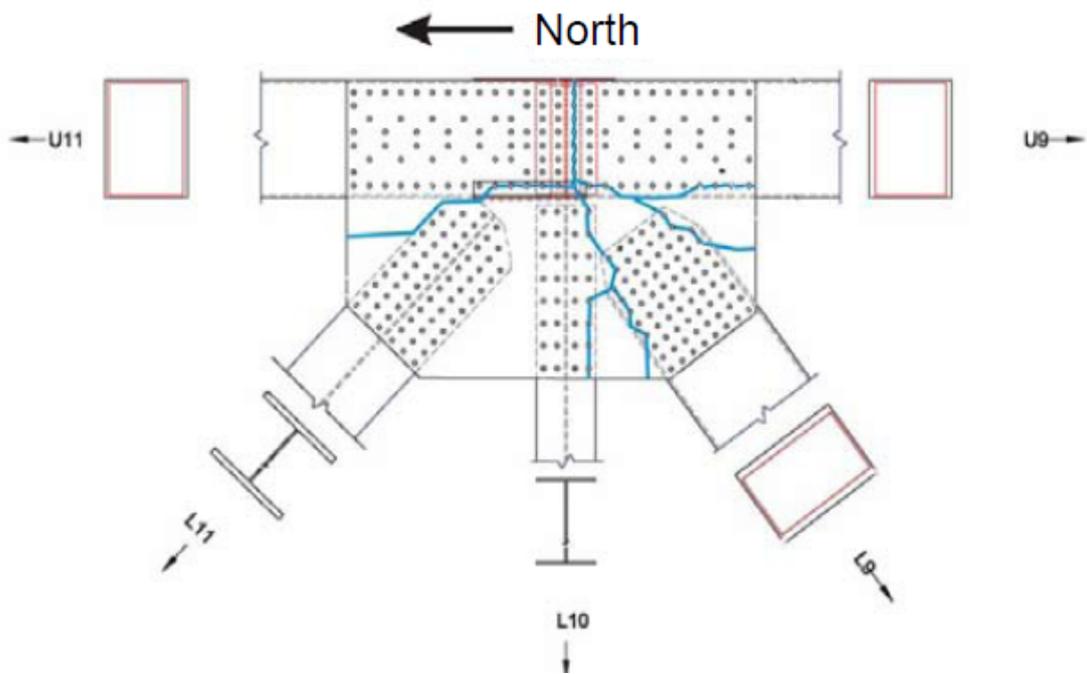
図-5.2 ガセットプレートの破断曲線 (その1)

東西の U10 格点部の各ガセットプレートに見られる破壊性状を，図-5.2の破断曲線をもとに区別すると，次の4種類の破壊性状に分けることができる。

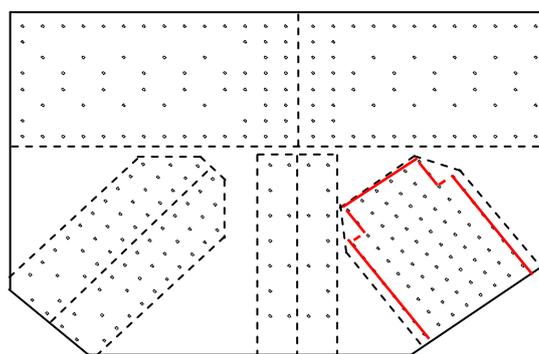
(a) 破壊性状①

図-5.3(a)に示す位置近傍において斜材の軸力によりブロックせん断破壊が生じている

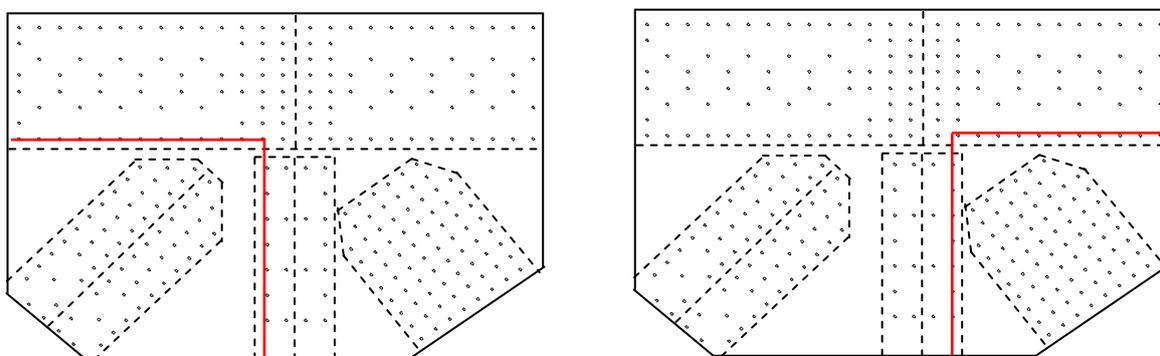
(b) 破壊性状②

図-5.3(b)に示す位置近傍のリベットホールに沿った有効断面もしくは全断面において，斜材の軸力の水平方向分力により，ガセットプレートが降伏しているか，もしくは破断している。

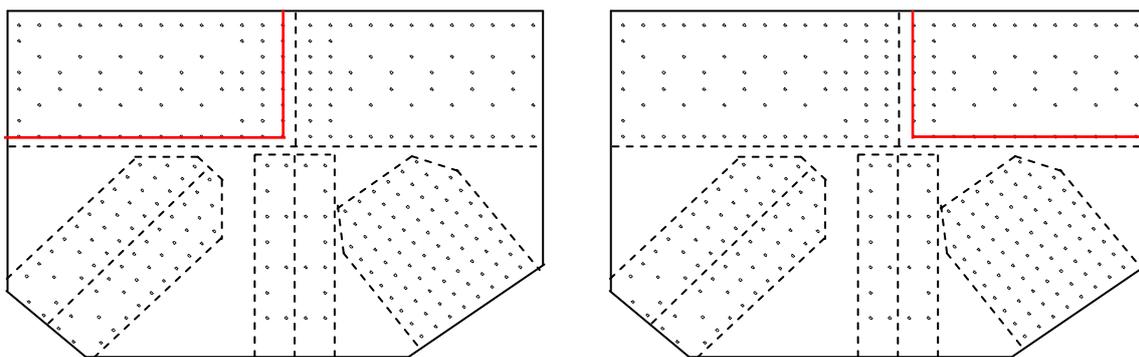
(c) 破壊性状③

図-5.3(d)に示す位置近傍のリベットホールに沿った有効断面もしくは全断面において，上弦材の軸力によりガセットプレートが降伏しているか，もしくは破断している。

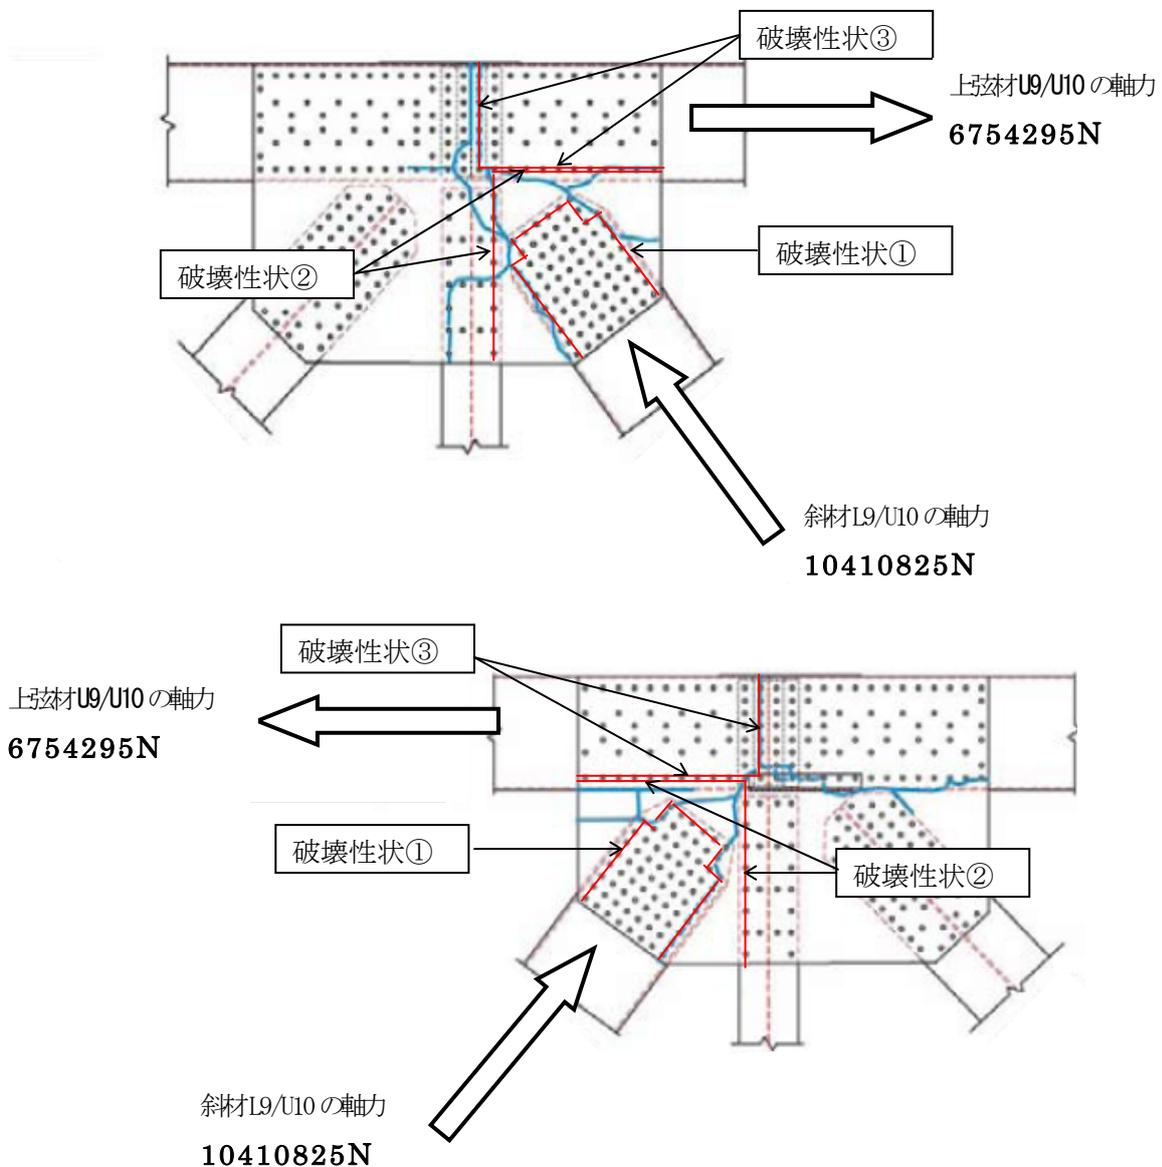
図-5.4 西側 U10 格点部のガセットプレート (上:外側, 下:内側)

I-35W 橋の崩落の起点であるとされる西側 U10 格点部の圧縮斜材側のガセットプレートに着目し，ガセットプレートに作用していた弦材および腹材の軸力に対して，前節で示した破壊性状①，破壊性状②および破壊性状③が生じるかどうかを，以下に提案する強度照査式により検証する．事故当時にガセットプレートに作用していたと考えられる斜材の軸力は，4 章で FEM の解析結果から得たものを用いる．図-5.4 に照査の対象とする西側 U10 格点部のガセットプレートの破壊性状を示す．

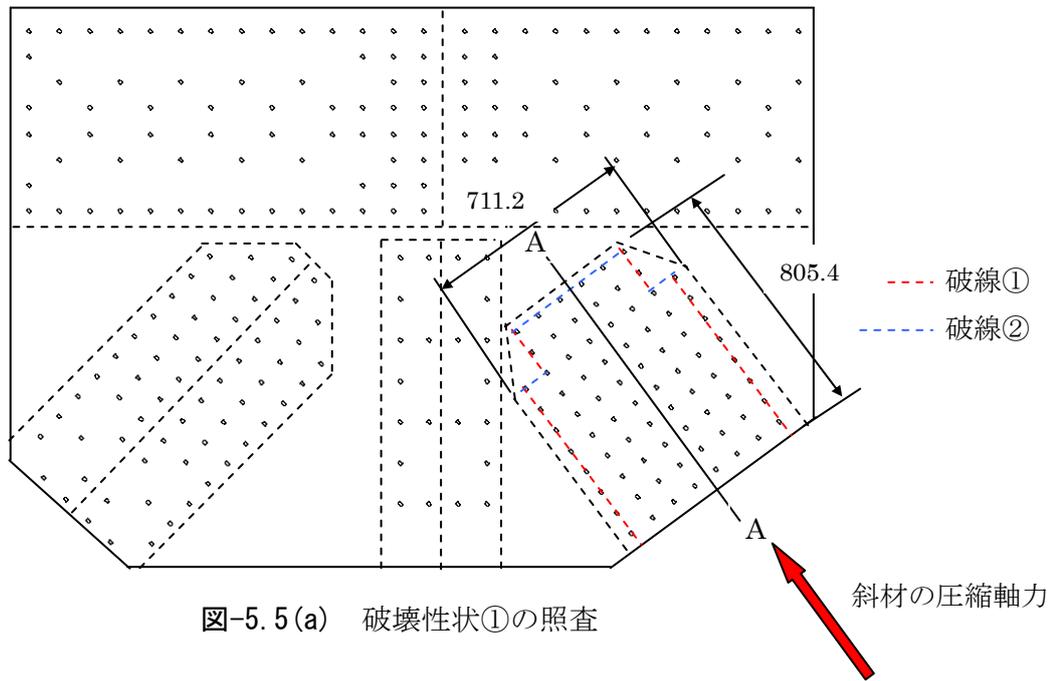
図-5.5(a) 破壊性状①の照査

破壊性状①をブロックせん断破壊に対する強度照査式と関連させて検証する。図-5.5(a)の破線①で示す位置のリベット列に沿った有効断面にせん断破壊が生じ、破線②で示す位置の全断面が降伏するとする。図-5.5の破線①に沿った有効断面のせん断破壊に対する強度を $R_{su}$ とすると、

$A_n$  : 有効断面積 (ここでは図-5.5の破線①に沿った断面積) (mm<sup>2</sup>)

$A_g$  : 全断面積 (ここでは図-5.5(a)の破線②に沿った断面積) (mm<sup>2</sup>)

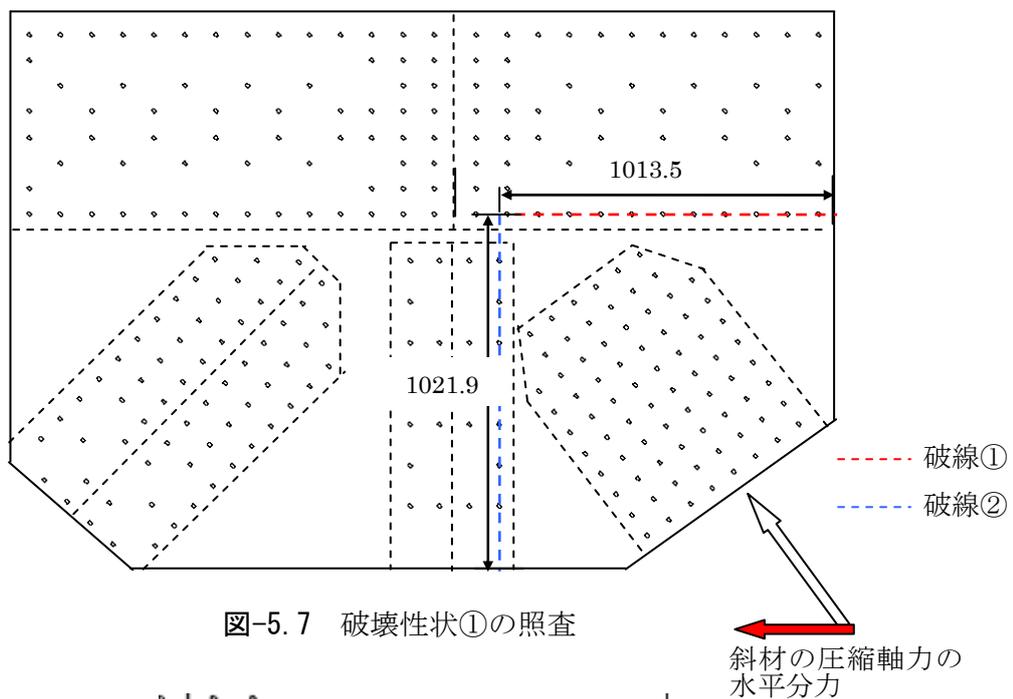
図-5.7 破壊性状①の照査

破壊性状②についても，破壊性状①の場合と同様にして終局強度の照査を行う．斜材 L9/U10 の軸力の水平方向分力によって，**図-5.7**の破線①で示す位置のリベット列に沿った有効断面にせん断破壊が生じ，破線②で示す位置の全断面が降伏とする．この場合もガセットプレートの対象とする部分は水平方向の圧縮力を受けるため，式(5.1)および式(5.3)をもちいる．

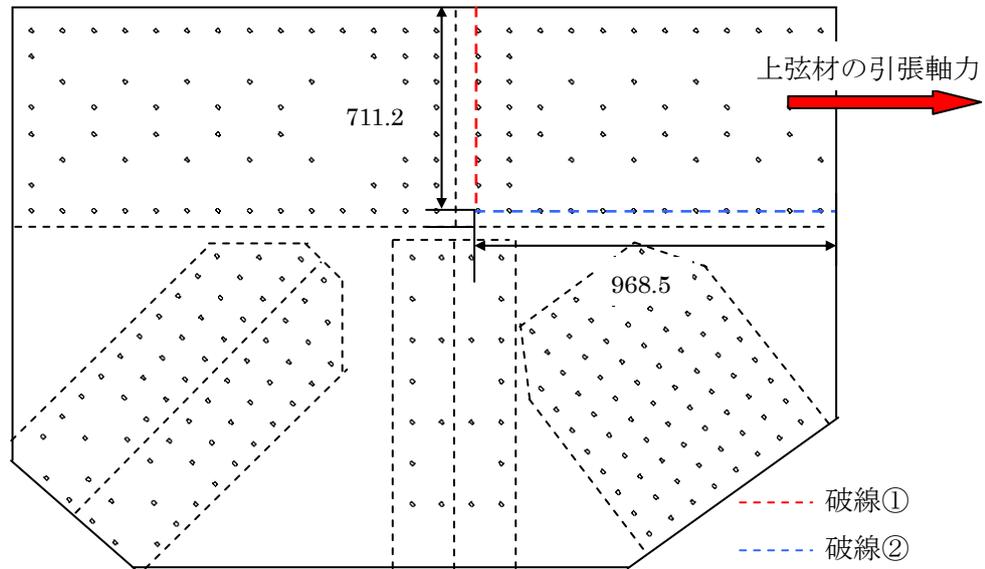
図-5.8 破壊性状③の照査

破壊性状③について，終局強度の照査を行う．上弦材 U9/U10 の軸力により，図-5.8 の破線①で示す位置のリベットホールに沿った有効断面に引張破壊が生じ，破線②で示す位置の全断面が降伏するとする．

図-5.8 の破線①に沿った有効断面の引張破壊に対する強度を  $R_u$  とすると，

$A_n$  : 有効断面積 (ここでは図-5.8 の破線①に沿った断面積) (mm<sup>2</sup>)

$A_g$  : 全断面積 (ここでは図-5.8 の破線②に沿った断面積) (mm<sup>2</sup>)

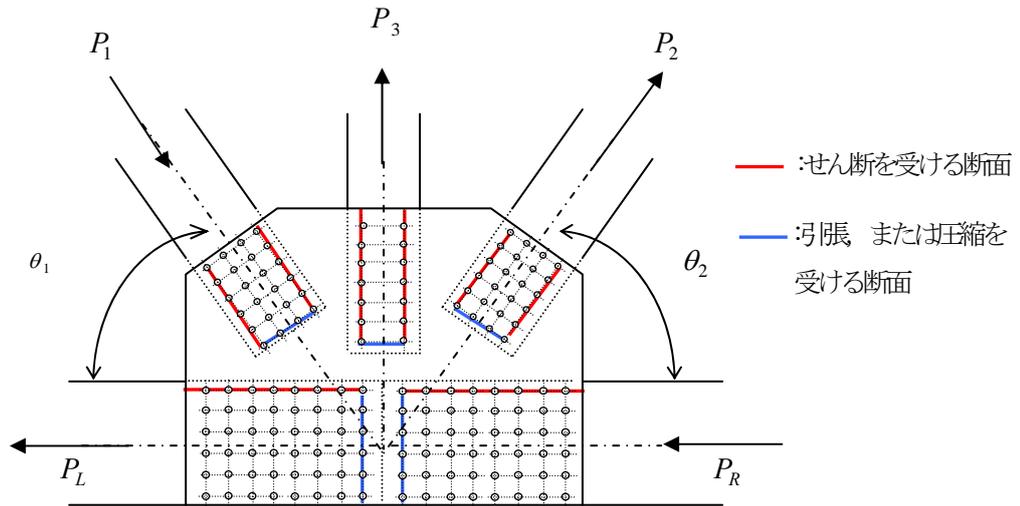
図-5.10 ブロックせん断破壊

(b) ブロックせん断破壊に対する終局強度 (図-5.10)

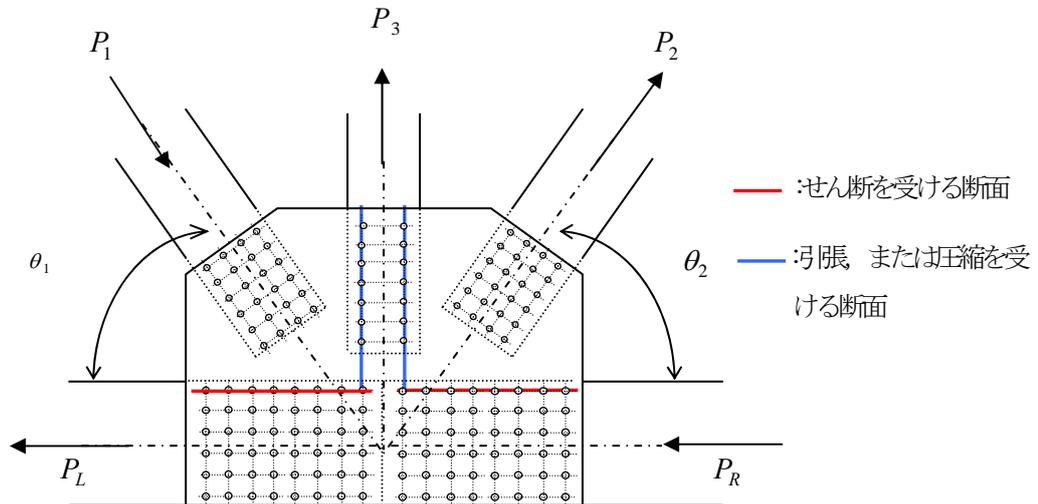
図-5.11 水平方向の危険断面による破断

(c) 水平方向の危険断面におけるせん断破壊に対する終局強度 (図-5.11)

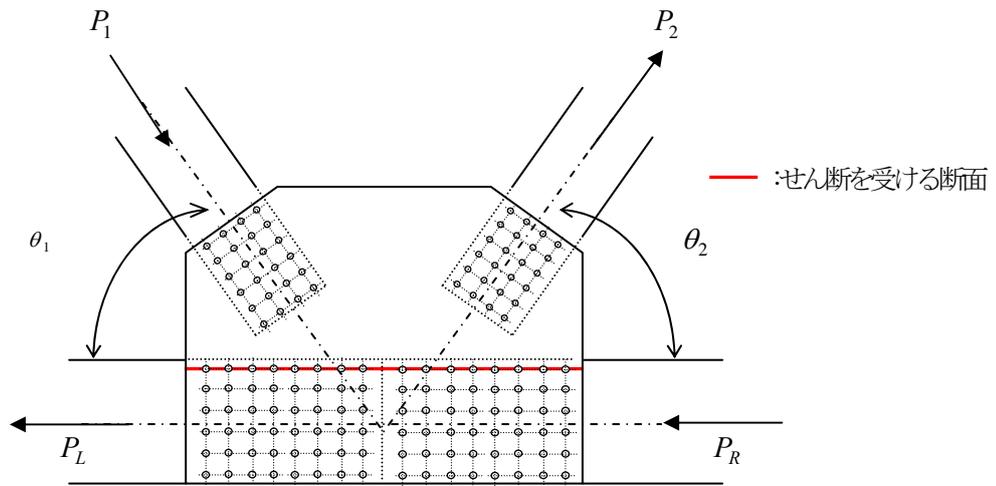
図-5.12 垂直材の連結を有しないガセットプレート

c-3) 垂直材の連結がないガセットプレートの場合(図-5.12), 危険断面のせん断破壊に対する終局強度は次式により算出する

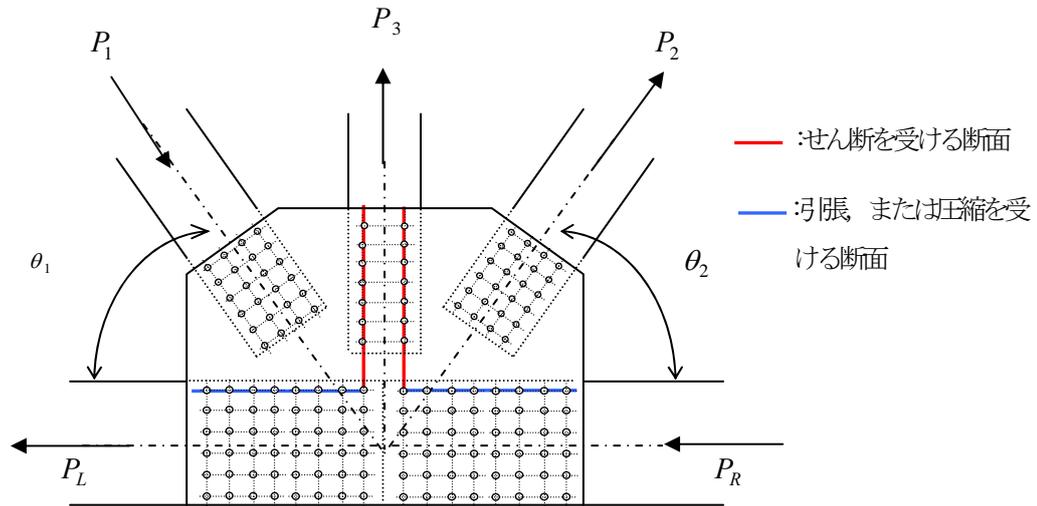
図-5.13 鉛直方向の危険断面による破断

(d) 鉛直方向の危険断面におけるせん断破壊に対する終局強度 (図-5.13)

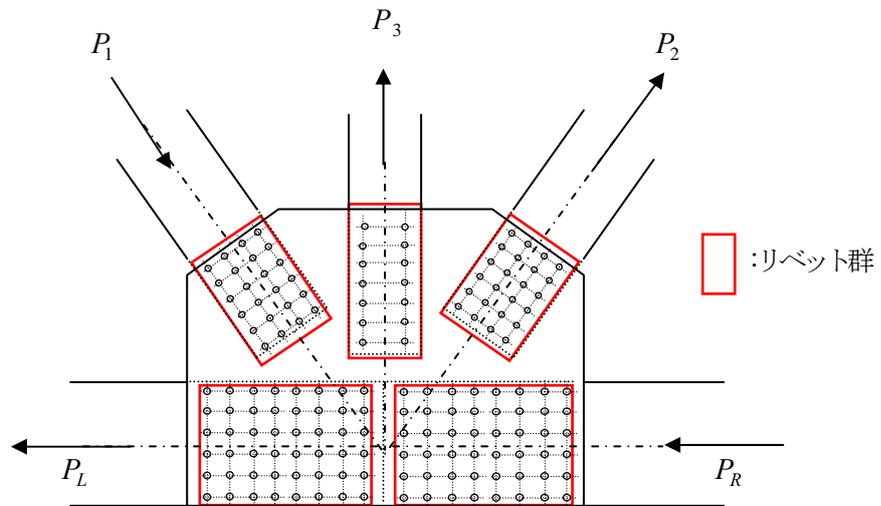
図-5.14 リベットのせん断破壊

(e) リベットのせん断破壊に対する終局強度<sup>5.5)</sup>

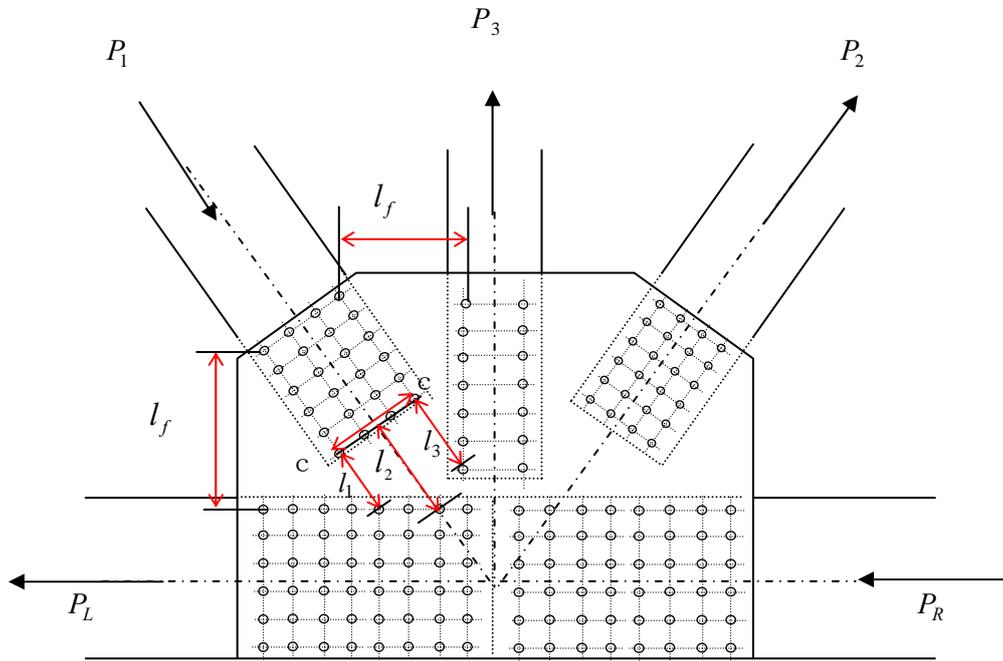
図-5.15 局部座屈に対する検討

(f) 局部座屈に対する検討
