シンポジウム報告

東日本大震災 被災地の現状報告 (2012)

Status report on the great east Japan earthquake, 2012.

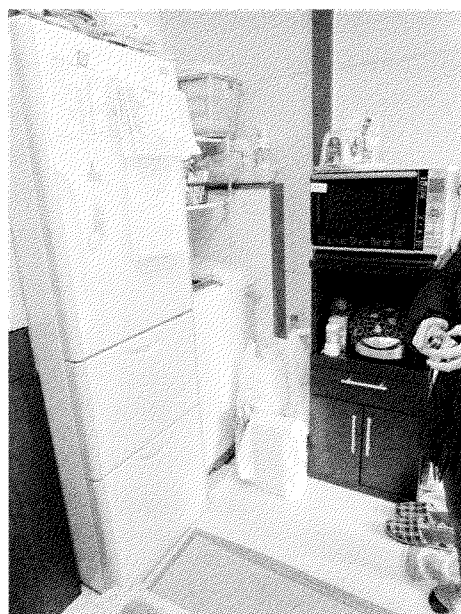
図2：住宅内の家電レイアウト

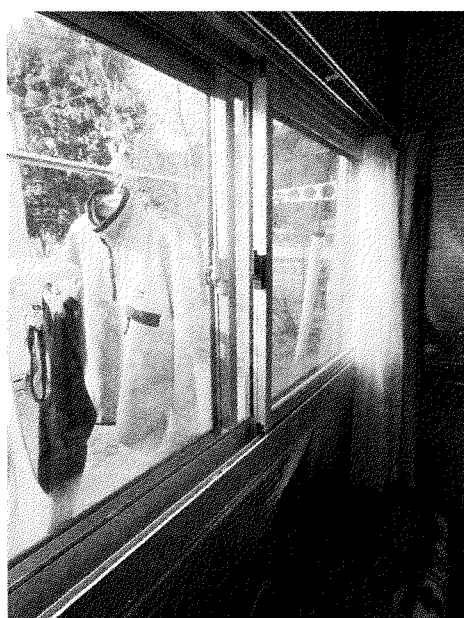
図3：二重サッシおよび窓下の断熱シートの設置例

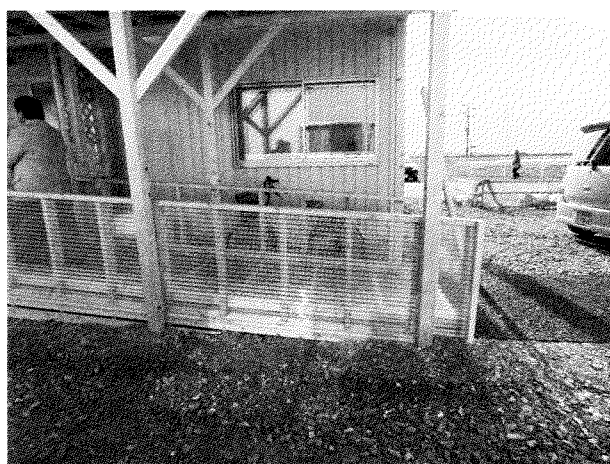
図4：車いす用のスロープおよびアスファルト通路を設置した例

また、車いすを利用している住民には、特別にスロープとアスファルト舗装の通路をつけた住宅が提供されている（図4）。ただし、このタイプは、渡り廊下が玄関前に設置されるため、風除室の工事ができず、出入りの際の寒さに苦労しているとのことであった。加えて、風呂に追い炊き機能が無いことよって、急速にさめてしまうことが現在の問題であるとのことであった。

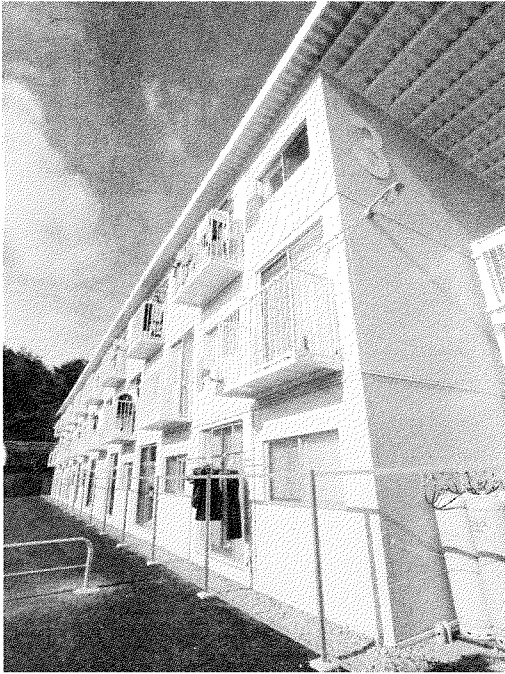
女川町の仮設住宅は、建築家の坂茂氏の設計²⁾で、一般の仮設住宅と比較すると様々な取り組みがなされている。この住宅は、仮設住宅として利用した後、公営住宅として提供することを意図しているため、基礎を設置し、建築許可を取って設置している。3階建てで、総戸数は189戸である。建築方式の特徴として、海上輸送用のコンテナを市松模様につんで、その間に空間をとることで開放的なLDKを確保している（図5）。コンテナの再利用は建築構造部材としてはきわめて珍しい工法である。女川町のまちなかは、津波によって大きく被災し、十分な仮設住宅を設置する敷地が確保できなかったことから、この仮設住宅はもともと野球場であった敷地内に建設さ

図5：3階建ての仮設住宅の事例（女川町）

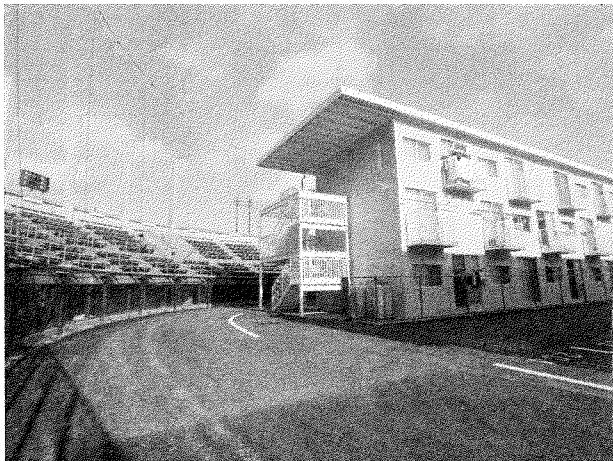
図6：野球場グラウンド敷地内に設置（左手はスタンド）
