古代エジプト、アブ・シール南丘陵頂部遺跡の 保存計画に関する基礎的研究

平成12年度～平成14年度科学研究費補助金（基盤研究（A）（2））

研究成果報告書

アブ・シール南丘陵頂部遺跡
2000 年度調査報告

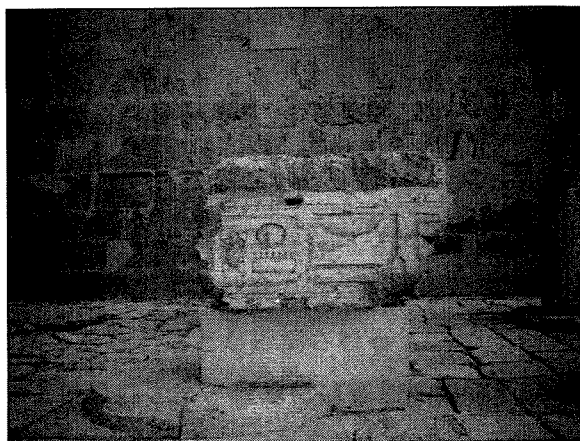
Fig. 98 建材の展示例

れた大型建材が、復原すべき位置に近い床面に設置されている。オリジナルの破片がありながら、それを復原するに至らない場合には、本来の位置に近い場所で展示されている例である (Fig. 98)。
