地下鉄トンネルの検査データに基づく
安全性評価と維持管理に関する研究
Subway Tunnel Safety Evaluation and its Maintenance
based on the Inspection Data

西 村 高 明
Takaaki NISHIMURA

早稲田大学大学院 創造理工学研究科

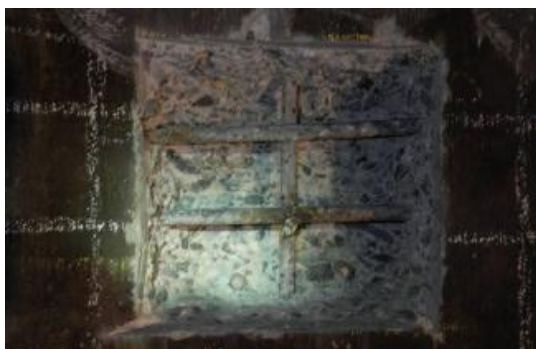
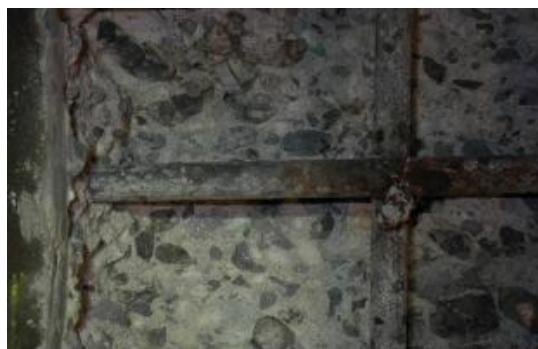
写真 3-2-5 鉄筋腐食状況 (1)

工事に伴い、鉄筋が露出した箇所があったので、その状況を写真 3-2-5 に示すが、腐食は見られず、また結束線も健全な状態で残っていることが見受けられた。

漏水している箇所ではやや腐食が進んでいたが、全体的に鉄筋の腐食度が小さい原因としては、コンクリート内部の含水率が極めて低く、かなり乾燥したコンクリートであることが判明したため、たとえ中性化が進行して鉄筋の保護膜が消失しても、トンネル内では降雨もなく、漏水個所以外では水分が供給されないことから、腐食が進行しないのではないかと考えられる。
