赤外線熱計測による地下鉄覆工
コンクリートの浮き検出方法の
検討とその応用

Infrared Thermometry Application to The Detection
of Void in The Subway Tunnel Lining Surface

早稲田大学大学院 創造理工学研究科

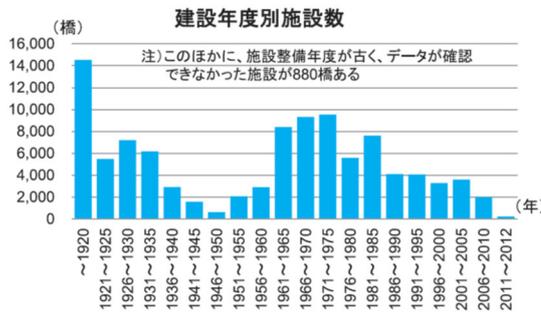
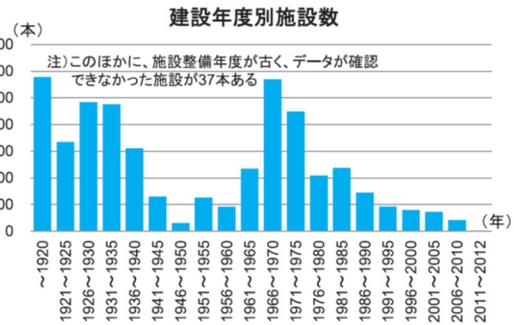
図 1-1-1 鉄道施設のストック量²⁾

橋りょう総数：102,293橋(1m以上)

トンネル総数：4,737本

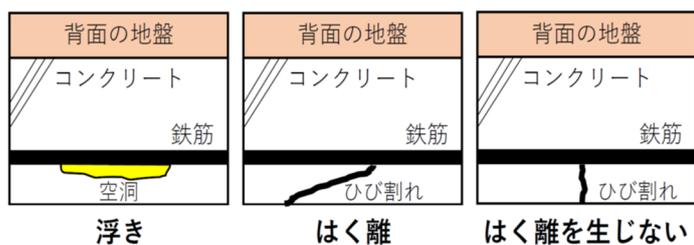
図 1-1-3 浮き・はく離の概念

特に、本研究で対象とする「浮き」は、鉄筋のかぶり不足の箇所等、コンクリート表面付近に存在し、ひび割れが確認できない、将来はく落の恐れのある空隙部をいう。また、「はく離」は、コンクリート表面に対して鋭角なひび割れで発生し、直角に近いひび割れでは生じない。このため「浮き・はく離」は、コンクリート表面のひび割れの目視のみでは、検出することが難しい(図 1-1-3)。このことから、現在、「浮き・はく離」の検出は、検査員による打音検査を主体に行われている。

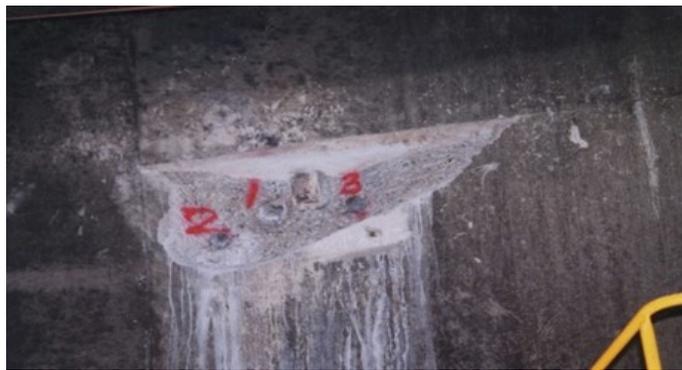
写真 2-2-1 福岡トンネルのはく落跡¹⁷⁾

1999年に鉄道で大きなはく落事故が発生し、そのメカニズムや点検方法の研究が進められた¹⁶⁾。1999年6月27日に発生した山陽新幹線福岡トンネルのはく落事故では、事故現場の架線が破損したほか、「ひかり351号」の9号車の屋根が幅50cm、長さ10mに渡ってめくれ、10号車、12号車のパンタグラフが破損。11-12号車は数箇所の陥没が確認された。調査の結果、トンネル天井部にあったコンクリートの一部分(2m×50cm×50cm)が落下し、架線を切断するとともに車両を直撃して停電したものと判明した(写真2-2-1、図2-2-3)。トンネル内のコンクリートが落下した原因は、福岡トンネルの施工不良によってできたコールドジョイントの劣化が早く、ひび割れが発生していき、さらに新幹線の高速走行の衝撃でコンクリート塊の劣化が進行、最終的に落下したと推定された。

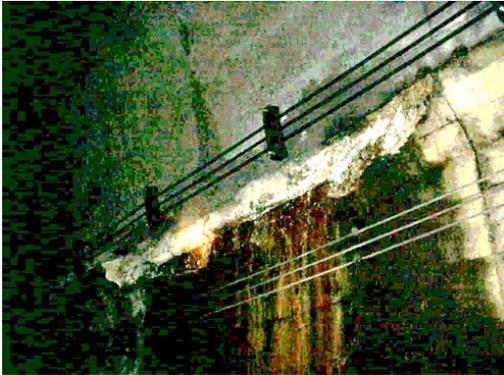
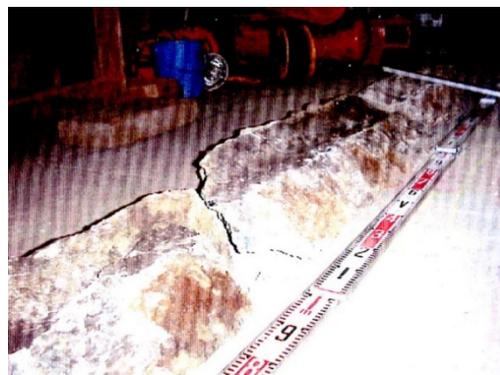
写真2-2-2 北九州トンネルのはく落跡¹⁷⁾ 写真2-2-3 北九州トンネルのはく落コンクリート¹⁷⁾

1999年10月9日山陽新幹線北九州トンネルで、コンクリート塊（横334cm、縦40cm、厚さ15cm、総重量226kg）が線路わきに落下しているのが見つかった。北九州トンネルはアーチ部のコンクリート覆工を施工した後、側壁の型枠とアーチコンクリートの間に突起状の打ち込み櫛を設けて側壁コンクリートを逆打ちして施工されたが、この突起が、撤去されずに残されていた。側壁の沈下等の理由から、突起部と側壁本体との間にひび割れが発生し、長期に渡る漏水・温度変化・列車振動などによりひび割れが進展し、はく落したと推定されている（写真2-2-2、写真2-2-3、図2-2-4）。問題になったのは、福岡トンネルの事故後、JR西日本で同様のはく落が起これりそうな箇所を見つけるため徹底した調査を行ったが見つけられなかったことであった。

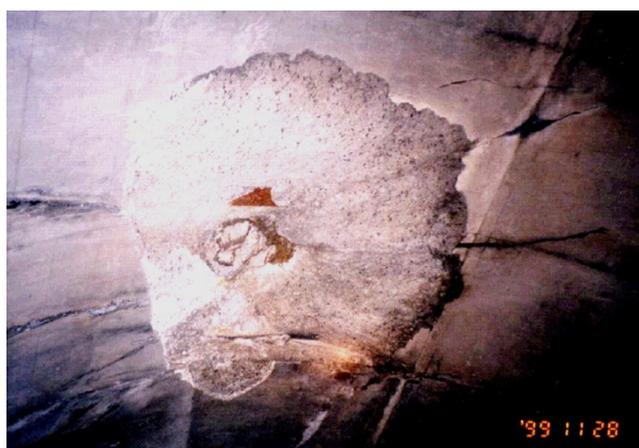
写真2-2-4 礼文浜トンネルのはく落跡¹⁷⁾

1999年11月28日に発生したJR北海道室蘭線礼文浜トンネルのはく落事故では、トンネル天端から約2トンのコンクリート塊が線路上に落下し、貨物列車が乗り上げて脱輪した。この落下跡は円錐状のはく落跡があり、周辺には、ほぼ円形および放射状の亀裂があった(写真2-2-4, 図2-2-5)。この事故より前に、鉄道総研では山岳トンネル無筋覆工の模型実験で押し抜き剪断破壊の実験を行っていたが、亀裂等ほぼ同じ実験結果が見られたことから、外力による典型的な「押し抜き剪断破壊」によるものと判断された(写真2-2-5, 写真2-2-6, 写真2-2-7, 図2-2-6)。まず、覆工コンクリートの打設後、比較的早い時期に上部の地山が緩み、アーチ天端付近の突出した岩塊より局所的な地圧が覆工に作用した。次に、この地圧の作用により、突出岩塊を中心とした放射状のひび割れが生じた後、押し抜きせん断破壊が生じて破壊面が形成された。さらに、列車振動や凍結融解の繰り返し等により、破壊面の先端部に徐々にひび割れが進展した。最終的には、はく落塊を支えていた部分に自重により新たな破壊面が生じて落下したと推定された。

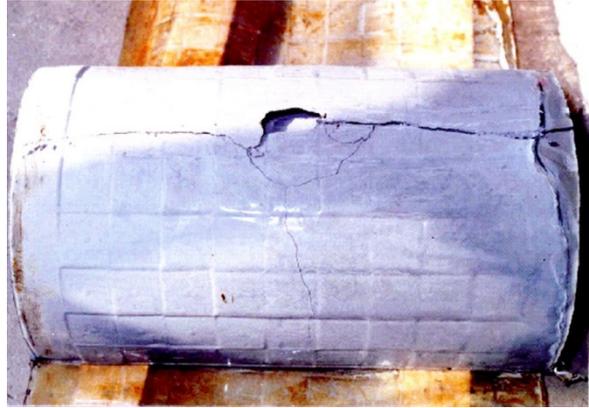
写真 2-2-6 押抜きせん断されたトンネル覆工

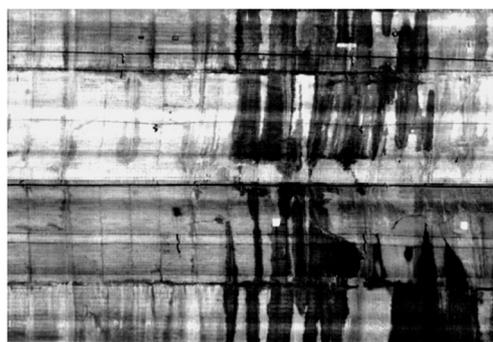
写真 2-3-2 覆工展開画像の例 (ラインセンサカメラ)²¹⁾

1980 年代にパノラマカメラやスリットカメラが実務に活用された。その後、2000 年前後には前述のラインセンサカメラやレーザー等による撮影・記録システムが実用化された(表 2-3-1)。例えば、鉄道総研で開発した「連続走査画像撮影システム」(写真 2-3-1 a)は、複数のカメラで分割して撮影したトンネル覆工の画像から、ひずみ等を補正して重ね合わせ、トンネル延長方向および横断面方向に切れ目のない鮮明な一枚の展開画像(写真 2-3-2)を作成するもので、JR 東海と JR 北海道ですでに実用化されている²¹⁾。最近は、レーザーによる三次元点群データでの管理も最近行われるようになってきた(写真 2-3-3)撮影画像の精度については、画像撮影画角は最近 10 年間で 2.5mm/pix から 1.5mm/pix に改善され、より小さなひび割れを認識できるように開発が進められている。一方、走行速度については、70km/h でも十分な撮影精度を確保できるようになってきた。

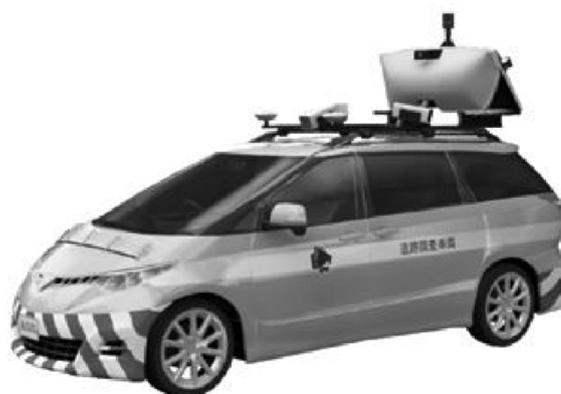
写真 2-3-3 レーザーによる三次元点群データシステム

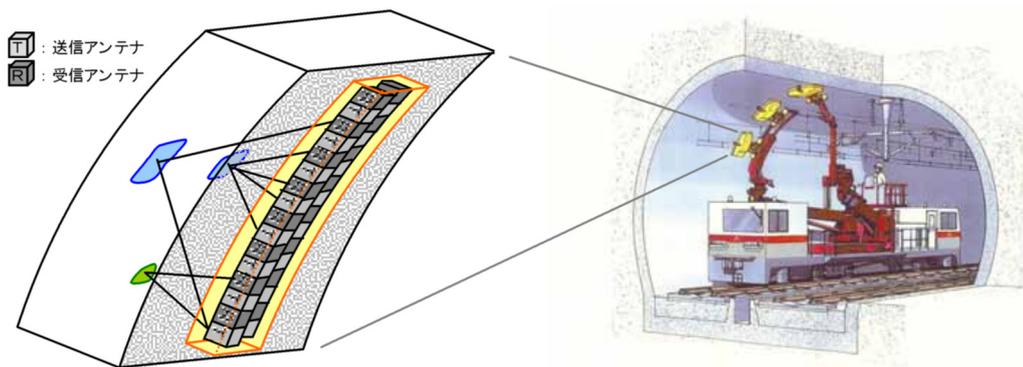
図 2-3-1 マルチパス方式レーダ（電磁波）を搭載したトンネル覆工検査車²¹⁾

この中で電磁波（レーダ）については，無筋のトンネル覆工の厚さや背面空洞の存在を探索する手法として多くの採用実績が確認されており，複数のレーダを搭載した覆工検査車を活用することでコンクリート内部の欠陥（ひび割れや剥離）を立体的に抽出することが可能となっている．

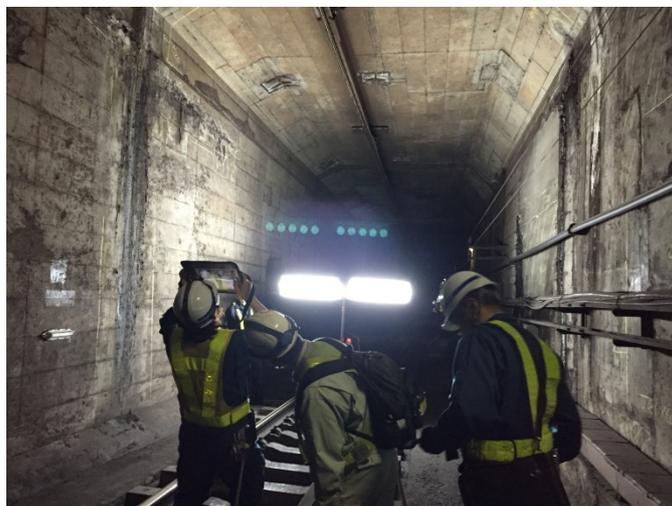
通常全般検査（写真 3-2-1）は 2 年毎に行う。道床上からの目視及び必要箇所のハンマーによる打音により、劣化進行等に起因する各種変状の抽出と、その進展性を確認している。トンネル内において、変状の発生・進展が与える悪影響としては、まず、漏水によるコンクリート中の鉄筋腐食が挙げられる。鉄筋が腐食すると、その膨脹圧でコンクリート表面に浮きが発生し、はく落に繋がることで、電車の安全・安定運行を支障する可能性がある。また、漏水がレールにかかると電食等のレール損傷の発生や、信号施設などにかかると故障等を起こすこともある。一方、鉄筋が腐食膨脹した場合や、トンネルが過大な外力などにより万が一大きく変形した場合には、ひび割れが発生することがあり、これを放置すると更に変状が進行し構造物の耐力低下に繋がる。

写真 3-2-1 通常全般検査の状況

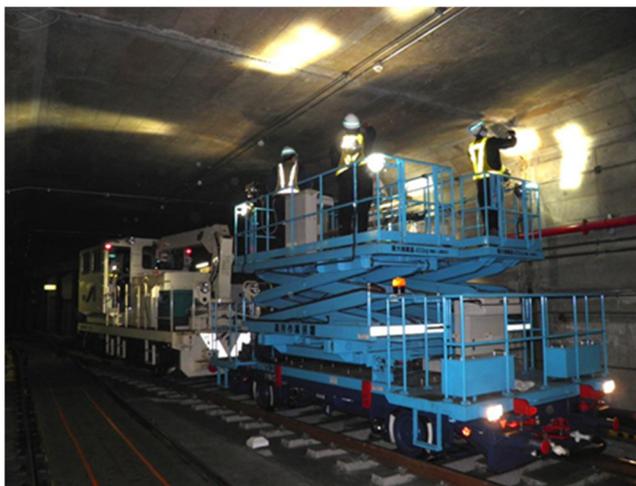
特別全般検査（写真 3-2-2）は 20 年毎に行う。高所作業車を用い、道床上からでは接近できないトンネル上床や側壁上部について、近接目視及び必要箇所のハンマーによる打音を実施している。これにより、検査や判定の精度を高め、その結果をもって通常全般検査により、変状の進行を確認する目的である。

写真 3-2-2 特別全般検査の状況

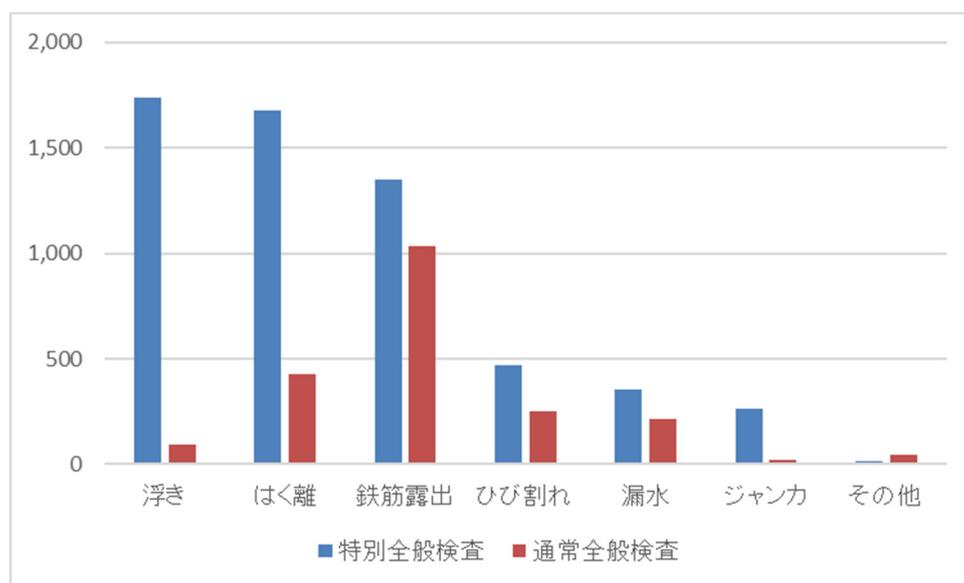
図3-2-2 銀座線通常全般検査と特別全般検査結果比較¹⁾

銀座線における通常全般検査と特別全般検査の結果を比較したものを図3-2-1に示す。通常全般検査では、浮き92箇所、はく離427箇所の変状検知箇所について管理していたところに対しての特別全般検査を実施したところ、軽微なものを含めて、新たに浮き1735箇所、はく離1675箇所が確認された¹⁾(図3-2-2)。また、特別全般検査では、ひび割れ、漏水、ジャンカ(豆板)に比較して、浮き・はく離の増加数が多いことこのことから、近接目視及び打音検査を実施する特別全般検査が、浮きの検出には有効であることが分かる。

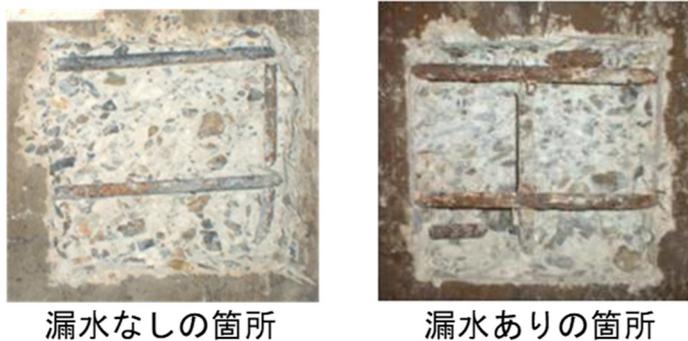
トンネル内は、一般的な箇所では含水率が極めて低いことが分かっている。また、中性化による鉄筋腐食は、塩化物イオン濃度がなく、コンクリートの含水率が3.1%以下の時には、鉄筋の腐食速度は著しく遅いことが明らかになっているため、トンネル内で中性化が進行していても鉄筋の腐食速度は極めて低いと考えられる。しかし、中性化が進行し、かつ漏水が発生している箇所では、含水率が高く、鉄筋の腐食速度が大きくなると考えられる。これらは、実際にはつり出した鉄筋の観察結果とも符合している(写真3-3-1)²⁾。また、コンクリートの含水率から腐食速度を算出するとともに、ひび割れ発生腐食量と現在の腐食量を設定することで、ひび割れ発生までの期間を算出した結果、漏水がない箇所では中性化は鉄筋位置まで到達してから100年以上が経っても、ひび割れが発生しないが、漏水がある箇所では、中性化の到達から10年程度でコンクリートにひび割れが発生する恐れがある(図3-3-2)²⁾。

写真 3-3-1 鉄筋腐食状況の比較²⁾

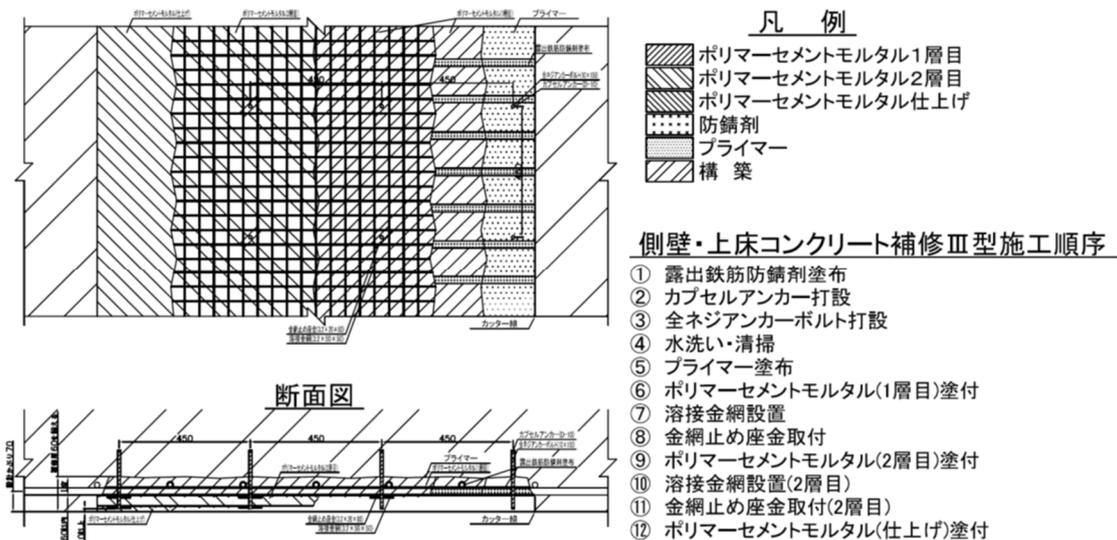
図 3-3-3 構築コンクリート補修工³⁾

また、実際に浮きのある箇所は、範囲が狭い場合は、浮いているコンクリートをはつり落とし、鉄筋が錆びている場合は錆を落とした後に防錆処理を施し、断面修復を実施している。過去に実施した断面修復箇所は、再劣化を生じ浮きやはく落に繋がることもあるので、検査時には特に留意が必要である。浮き部をはつり落とし、断面修復後のかぶりが 10mm 以上確保できない場合は、鉄筋の防錆処理を施し、はつり落としたままにしている。また、10mm 以上確保できる箇所については断面修復まで行うこととしている。断面修復法王は、40mm 未満、40mm 以上 60mm 未満、60mm を超える場合それぞれ、方法が異なるが、図 3-3-3 に 60mm を超える場合の断面修復方法について例として示す。

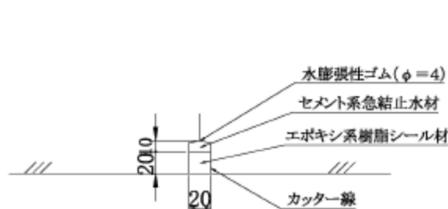
図 3-3-4 Uカット・注入方式³⁾

また、漏水箇所は、鉄道施設（信号設備やレール）に影響しない箇所は、そのまま経過観察をすることがあるが、特に中性化の懸念される箇所では止水工事を実施している。止水工事は、新規の漏水に対しては「Uカット注入方式（図 3-3-4）」を、既施工箇所や比較的規模の大きな漏水補修については「Vカット・構築補修型注入方式（図 3-3-5）」にて施工を行っている。いその状況に応じ止水工事を実施している。当該工法は 1987 年から用いているが、一部の補修箇所において部分的な再漏水は確認されているものの、止水効果は比較的良好で、また目地材の落下等、大きな不具合は生じていない。

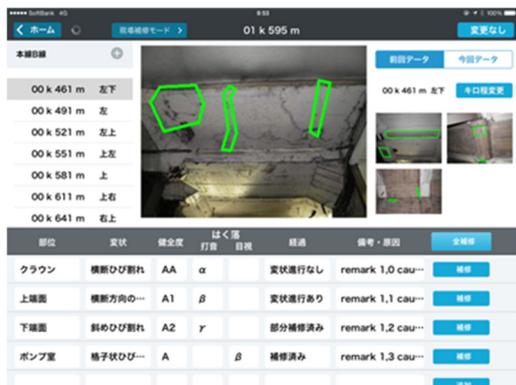
このことから、検査用アプリケーションソフトを開発し、軽量のタブレットを検査に導入している。アプリケーションソフトの検査画面を写真 3-4-1 に示す。一つ一つの変状に対して前回の検査記録（写真、キロ程、部位、変状、ランク等）が表示され、変状を確認した後、タッチパネルの特性を生かし、迅速に記録できる様にしている。また変状の写真撮影は、撮影画面に前回の写真を小ウインドウで表示させ、前回写真と比較しながら同じ角度で撮影できるように工夫している。

写真 3-4-1 アプリケーション画面

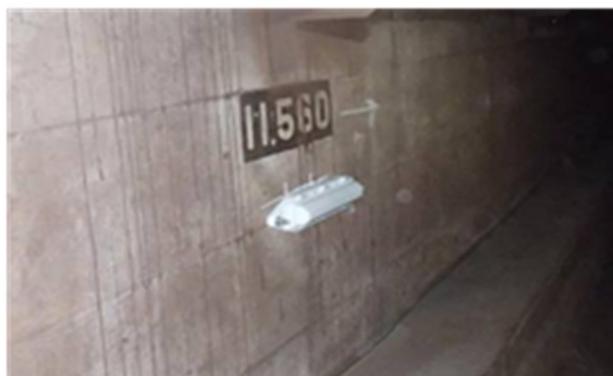
さらに、これと併せて、効率化のためにタブレットで自動的に位置情報を取得できるよう、東西線においては 10m 毎に位置情報発信装置（Beacon）を設置している（写真 3-4-2）。これは、地下鉄トンネル内では地上のように GPS が利用できないためである。

写真 3-4-2 位置情報発信装置設置状況

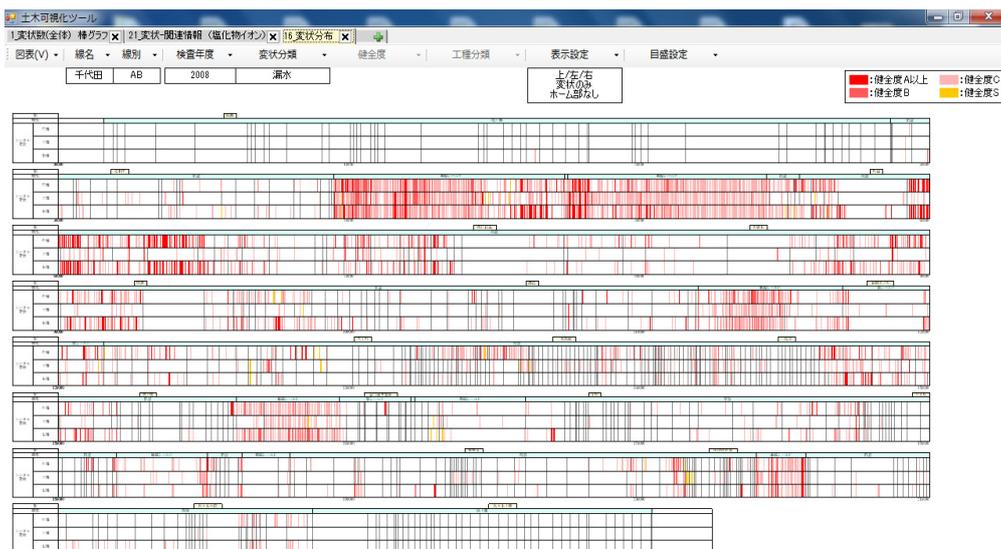
図 3-4-1 変状分布状況可視化画面

蓄積されたデータは、分かり易いように可視化される。地下鉄トンネル内に、どの様に変状が分布しているのかは、これまで検査経験の多いベテランの暗黙知であったが、可視化することにより、誰にでも変状の分布状況を確認できるようになった。図 3-4-1 に変状分布状況の画面を示す。また、3.3 で述べたとおり中性化は、それ自体は浮きを生じさせることは無いが、漏水箇所と合わさる事により鉄筋を腐食させ、浮きを生じさせることから、中性化の進行が見られる箇所は速やかに止水工事を実施することが望ましい。このため、中性化の進行状況と漏水箇所を同時に確認できるような可視化も実施している（図 3-4-2）。

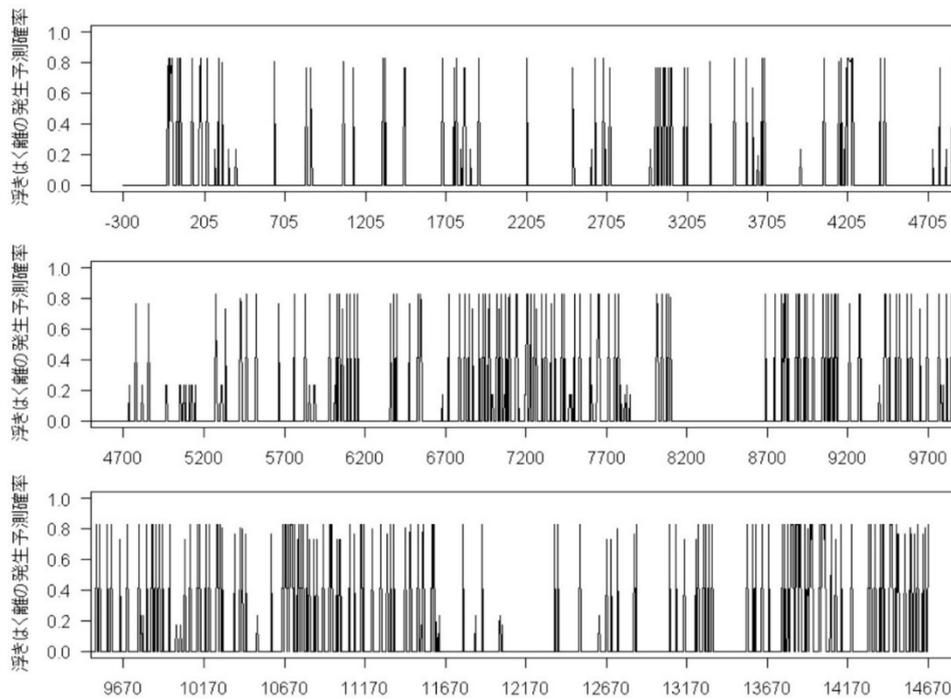
図 3-5-3 浮きが観測されなかったキロ程における浮きの観測確率

ベイジアンネットワークとは、変数間の条件付き確率を効率的に計算する確率推論のモデルである。例えば、鋼材劣化と漏水という二つの事象を考えたときに、「鋼材劣化が発生した箇所において漏水も発生する」ときの条件付き確率と、「漏水が発生した箇所において鋼材劣化も発生する」ときの条件付き確率では、後者の方が事象の発生として因果関係が強いと判断できる。この計算を変数間の組み合わせにおいて効率的に行うのがベイジアンネットワークである。また、漏水が発生した後に初期変状が発生する等の工学での理論上ありえない因果関係には禁則のための制約をかけている。図 3-5-2 に変状間の因果関係モデルを、図 3-5-2 に銀座線における浮きが観測されなかったキロ程における浮きの観測確率の例を示す。

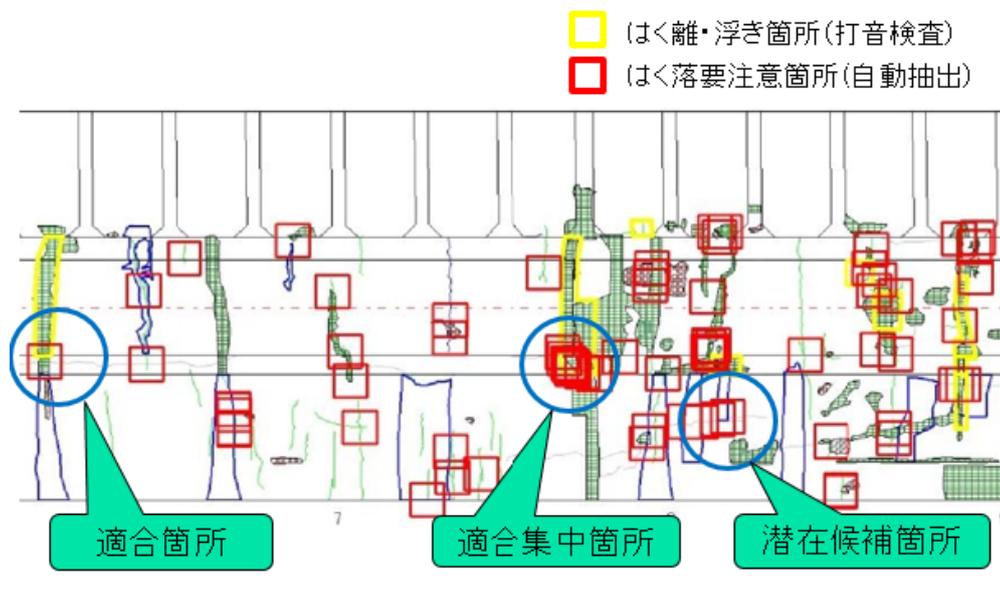
図 3-5-6 自動抽出結果の一例⁵⁾

東京メトロでは全路線の可視画像データとその展開図を保有しており（図 3-5-4）、その可視画像データについて、画像認識技術を利用してひび割れや補修跡等の変状の形状を考慮して、ある変状箇所と同様の箇所を自動抽出できるシステムを研究開発している

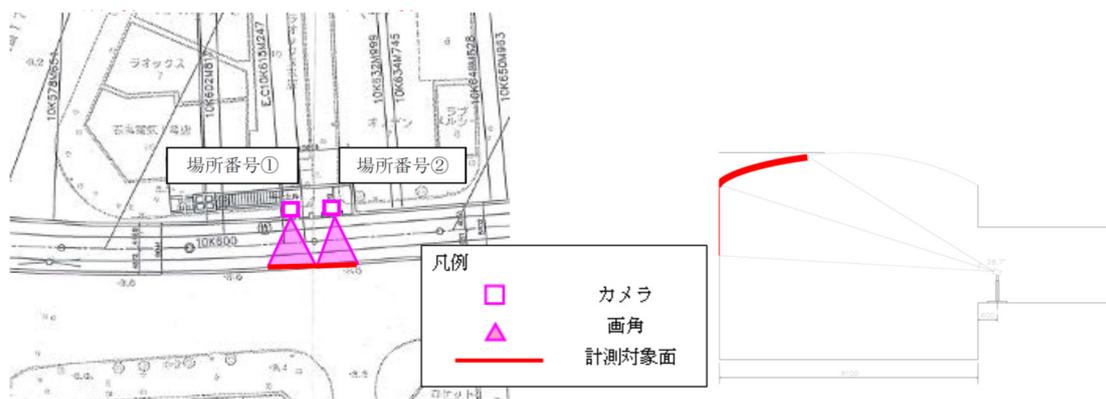
図 4-2-1 区間 A 計測平面図および断面図

区間名	計測区間	条件
区間 A	古い路線の開削トンネル A線①10k616m 付近 側壁～上床 ②10k623m 付近 側壁～上床	換気口から 20m 土被り 3.3～4.1m
区間 B	区間 A とは違う路線の開削トンネル A線①14k842m 付近 側壁～上床 ②14k943m 付近 側壁～上床	換気口から 300m 土被り 6.45m
区間 C	区間 B と同じ路線の開削トンネル A線③23k075m 付近 側壁 ④23k075m 付近 上床	換気口から 250m 土被り深い 7.65m

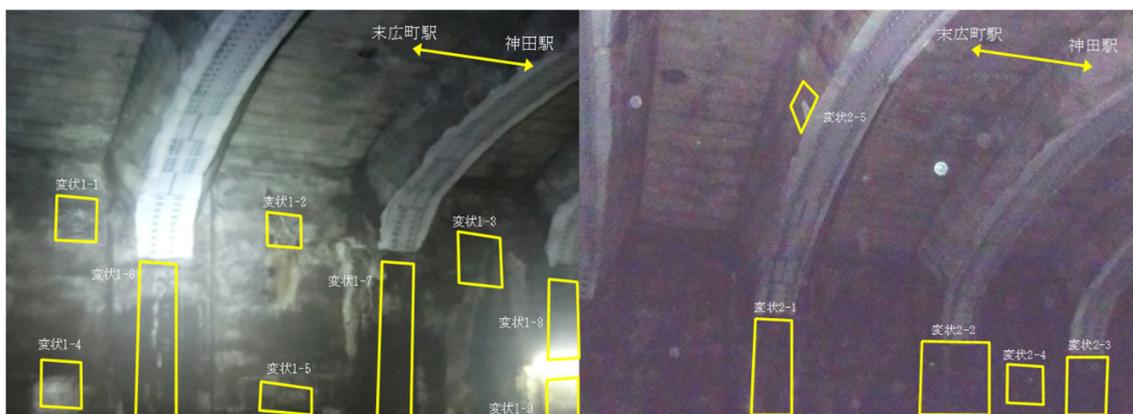
写真4-4-1 区間A変状の様子

計測場所	部位・部材	位置(高さ)	浮き数
区間 A	側壁	高	4
		低	2
	側壁 かまち部	高	6
		低	1
上床 かまち部	高	1	
区間 B	ハンチ	高	1
	側壁	低	1
区間 C	側壁	低	3
	上床	高	2
計			21

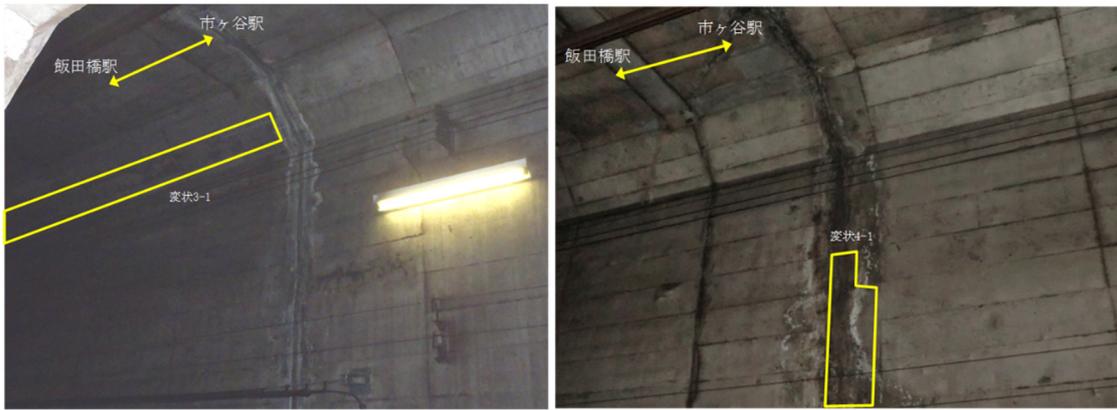
写真4-4-2 区間B変状の様子

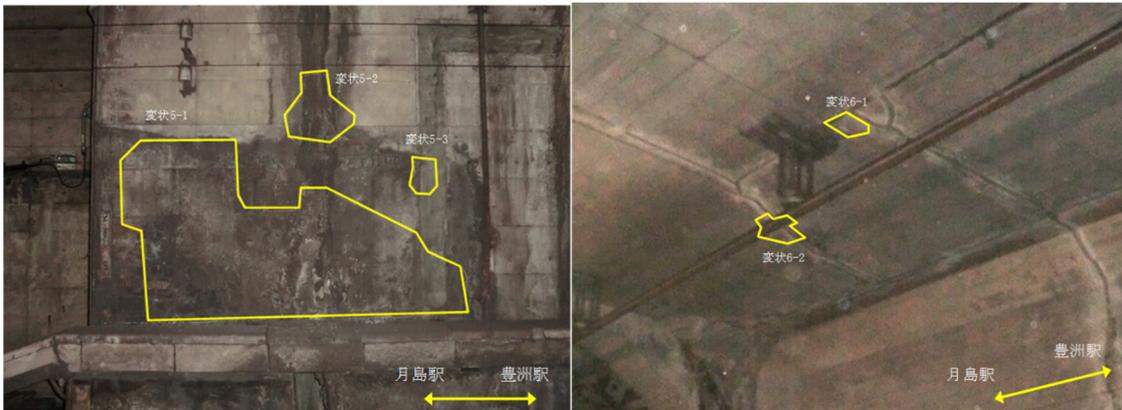
写真4-4-3 区間C変状の様子

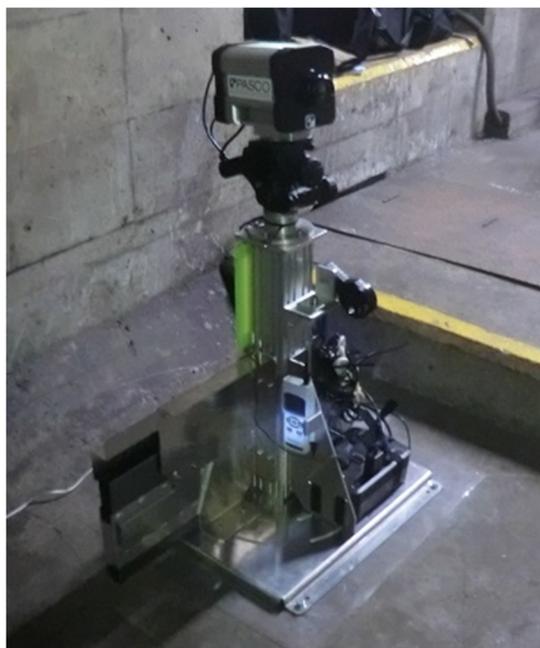
また、赤外線計測装置を列車が通過する近くに設置することから、建築限界に影響のない場所に専用の架台を設置し、アンカーで機材を固定した上で定点からの計測を実施した。なお、計測時の環境条件を整理するために、赤外線計測に同期させて気温、湿度、風速も測定した。計測機器全体の外観を写真4-5-1に示す。

写真4-5-1 計測機器外観図

赤外線計測は、打音検査を実施した3区間、各2箇所、6箇所について実施した。なお、計測対象は側壁もしくは上床とした。計測にもっとも適した時間帯や季節を検討するため、30秒毎の赤外線データを24時間連続して計測し1日の表面温度の変化を捉える計測を、3時期（9月、11月、1月）で実施した。

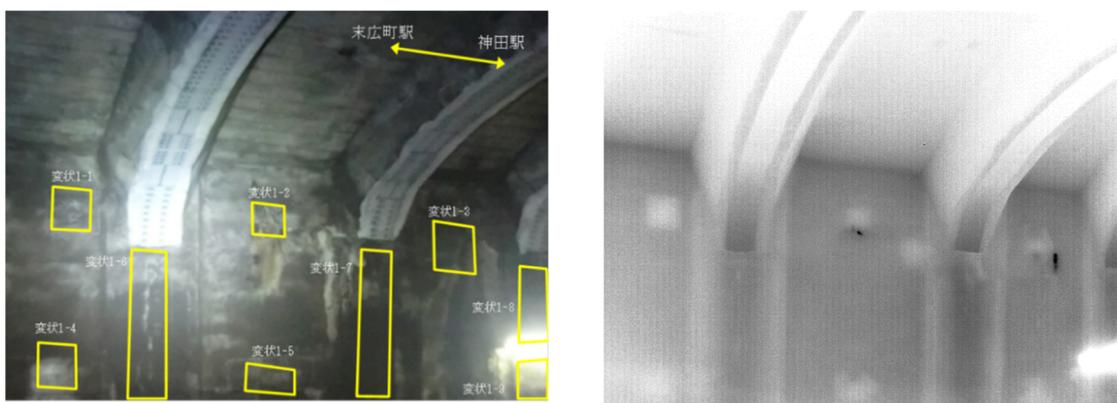
写真 4-5-2 打音検査と赤外線画像の比較

時期の変化では、9月では全体的に変状部の方が健全部よりも0.2℃程度高いが、11月、1月では、2:00～14:00にかけて健全部よりも変状部の方が最大0.5℃低く、明確な差が見られ冬期の方が計測に適している可能性が高いと考えられる。

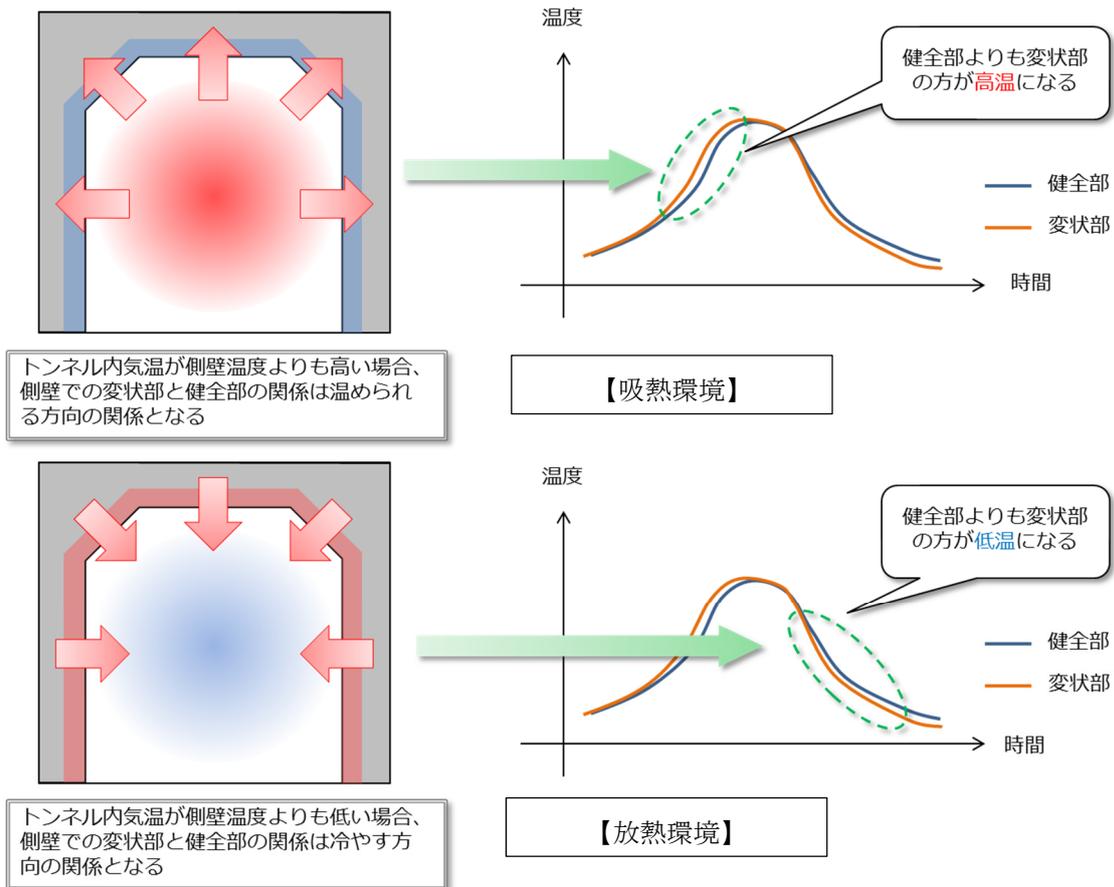
図4-5-4 トンネル熱収支モデルの模式図

概ね、熱収支モデルに沿っているものの、区間 A かまち部については、異なる特性を示している。これは、壁面の直下に鉄があることが原因ではないかと推察される。

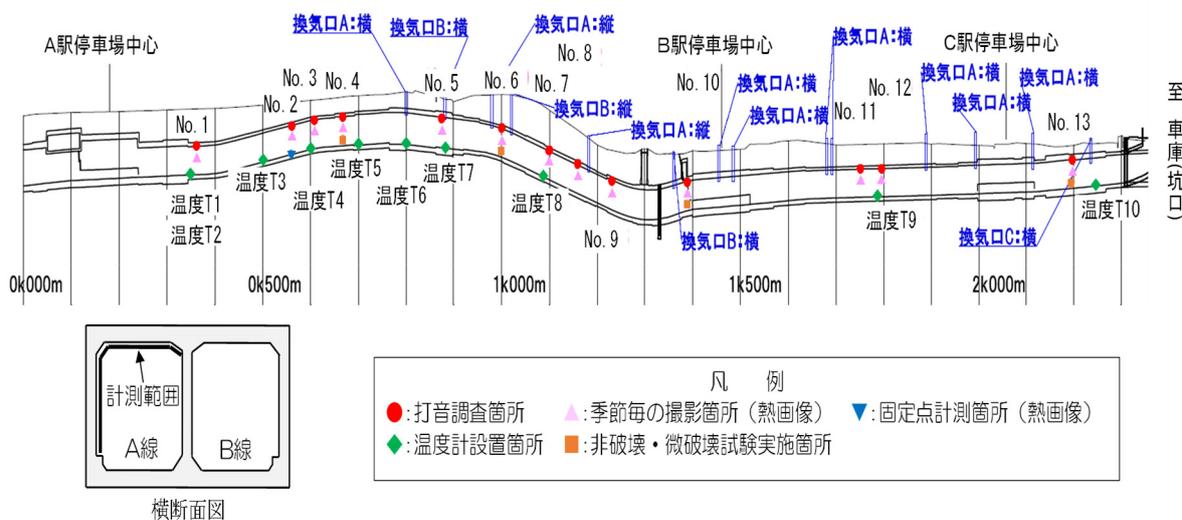
図5-1-1 対象構造の縦断および横断面図

詳細検討の対象は、比較的古い路線の停車場から地上まで約2kmの範囲、開削工法で施工された鉄筋コンクリート構造の箱型トンネルとした。対象構造物の縦断および横断面図を図5-1-1に示す。ここで、換気口の表記について、例えばA:縦とは換気口がA線側で鉛直方向に設置されている、B:横とは換気口がB線側で水平方向に設置されている形状を表すこととする。

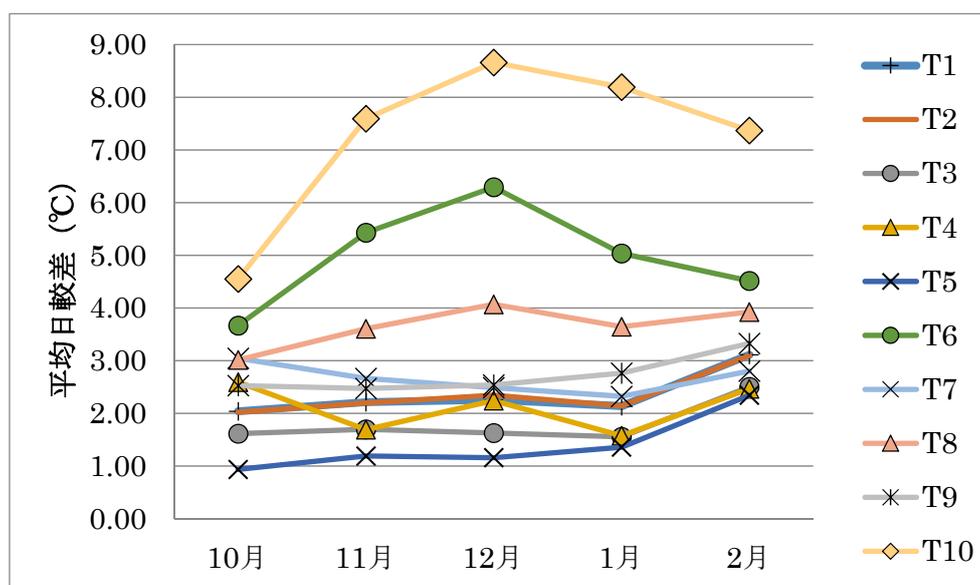
図5-2-1 各地点の月平均日較差

トンネル坑内の気温は、地点により一様ではないこと、また季節により一様でないことから、赤外線法による浮きの検出率にはバラツキがあることが予想される。

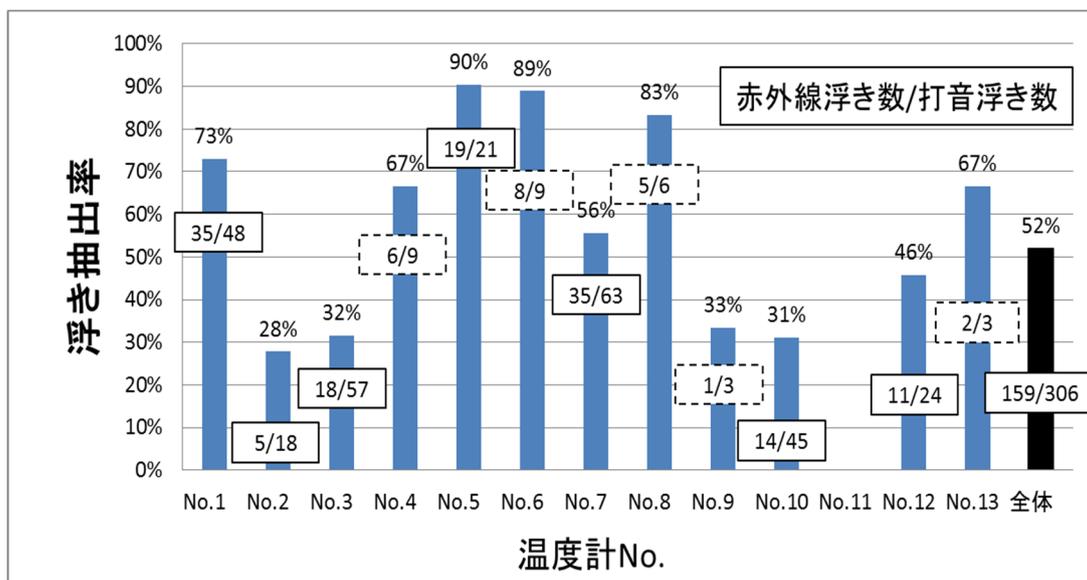
図5-3-1 調査地点毎の打音法に対する赤外線法の検出率

次に検討地点毎の打音法に対する赤外線法の浮き検出率を図5-3-1に示す。打音法に対する赤外線法の浮き検出率(%)は、全体で52%であったが、計測地点によって28~90%とばらつきがある事がわかった。検出率の特に高い地点、No.5、No.6およびNo.8は、換気口付近であった。換気口付近はトンネル坑内温度の測定で明らかになったように、温度変化が比較的大きい。これは、トンネル坑内大気温度の上昇によるコンクリート表面への吸熱量や、トンネル坑内大気温度の下降によるコンクリート表面からの放熱量が大きく、よって浮き部の変温量も大きくなり、検出率が高くなったと想定される。

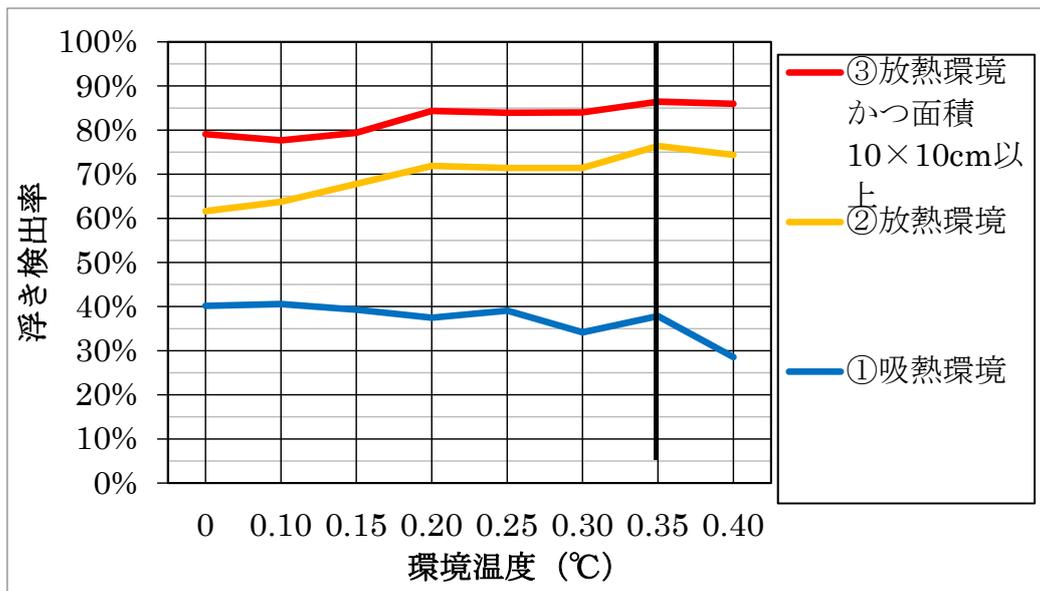
図5-3-2 環境温度による浮きの検出率

以上より、放熱環境、かつ環境温度が大きくかつ浮きの大きさが大きいほど検出率が高くなることが明らかになった。

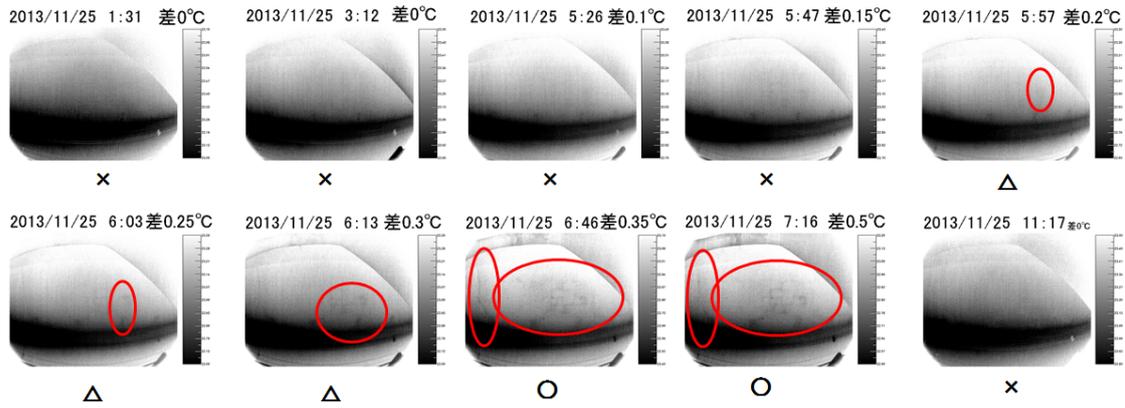
写真5-3-2 環境温度0°C～0.5°Cまでの熱画像例

○：浮きを検出された範囲
 ○：浮きを明瞭に抽出 Δ：浮きを明瞭ではないが抽出 ×：浮きを未抽出

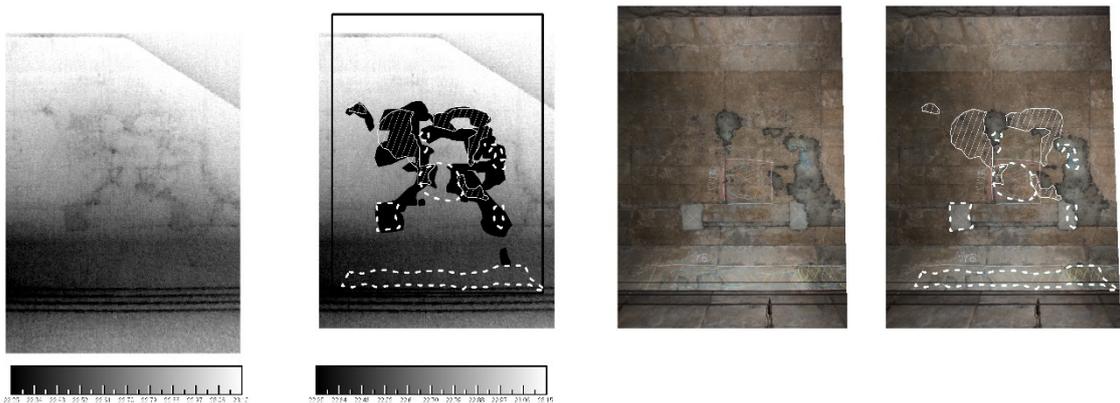
写真5-3-3 定点計測地点の打音調査結果および熱画像による浮き検出例

当該箇所の打音検査の結果および2013年11月25日午前7時16分に計測した熱画像からの浮きの検出例を写真5-3-3に示す。可視画像との照合結果から、熱画像から検出した浮きは、豆板も含まれていることがわかった。これは、豆板には空隙が多く存在するため浮きと同様に変温部が生じたためと考えられる。また、打音検査により判明したハンチ部の浮きについては、赤外線法では今回の検討時間内では浮きとして検出することはできなかった。この箇所は目視観察の結果、コールドジョイントによって発生した浮きであった。コールドジョイントによる浮きは、対象面に対して斜め方向に生じることが多いため、その角度によっては変温部の範囲が狭く検出が困難になると想定される。コールドジョイントによる浮きのイメージを図5-3-7に示す。

■ 熱画像から検出した浮き [---] 打音検査による浮き ▨ 表面に見られる豆板 □ 打音検査の範囲

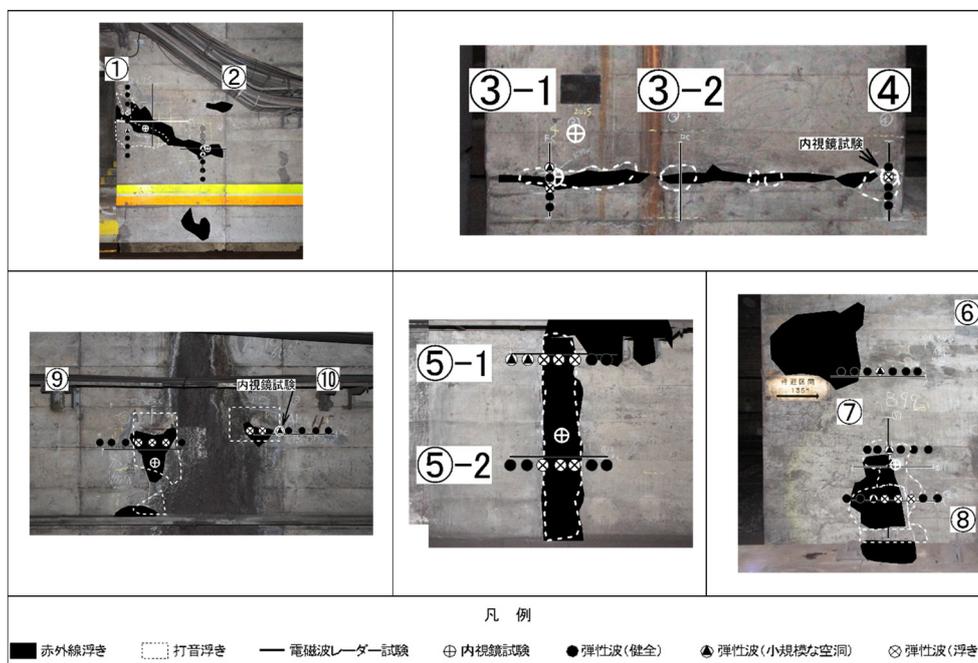
写真5-4-2 打音検査との比較および微破壊・非破壊試験結果概要

赤外線法により検出可能な浮きの条件を確認するために実施した打音法との比較および微破壊・非破壊試験結果の概要を表5-4-1、写真5-4-2に示す。

微破壊・非破壊試験のうち内視鏡試験により、浮きの深さ・豆板の深さ（豆板が連続して続く厚さ）としてとりまとめを行った。赤外線法で検出された浮きは、内部の空隙だけでなく豆板も含まれていることがわかった。浮きの原因となる躯体内部の空隙の深さは2～16mm、他方、豆板の深さは100mm程度であった。

電磁波レーダーによる試験により、かぶり深さを計測した。かぶり深さの平均は17～102mmであった。⑨、⑩については、浮きの深さと鉄筋かぶりの値が近かったこと、目視の結果、周辺のコンクリート表面に漏水跡が認められたことから、浮きの原因は鉄筋腐食と考えられた。その他の箇所では浮きの深さと鉄筋かぶりに相関性は見られなかった。

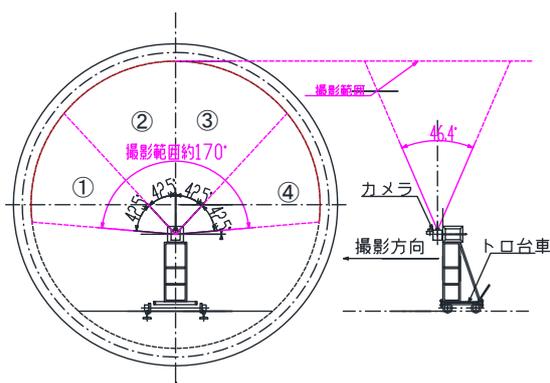
図6-3-1 計測装置概要

計測した赤外線熱画像から，これまでの研究を参考として約5cm×5cm以上の範囲でコンクリート表面温度が周囲に比べて0.03℃～0.1℃以上低温もしくは高温となっている変温部を浮きとして検出した。ただし，可視画像から豆板や漏水等の浮き以外と判断される変温部は除いた。

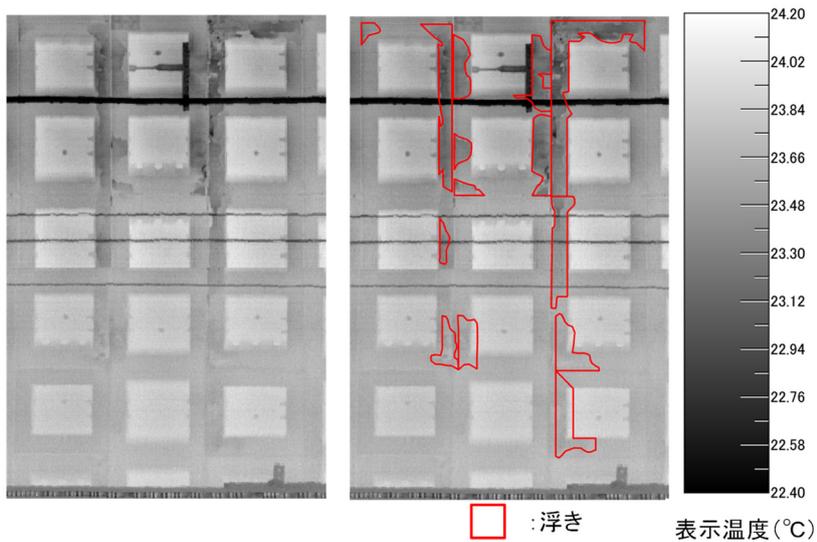
得られた熱画像および可視画像から，それぞれ浮きを検出した。現地での調査日数はそれぞれ1日であった。浮きの検出例を写真6-3-2に，損傷部位を表6-3-1に示す。浮きを検出するにあたって，熱画像による変温部を可視画像で確認すると健全と考えられる部分も存在することが分かった。これは，中子型セグメントは凹凸やセグメント間の段差があること，遊離石灰などの析出物が付着していることなどから，健全部においても一様な温度変化が起こらないため温度のムラが生じたことが原因と考えられた。

熱画像

浮きの検出

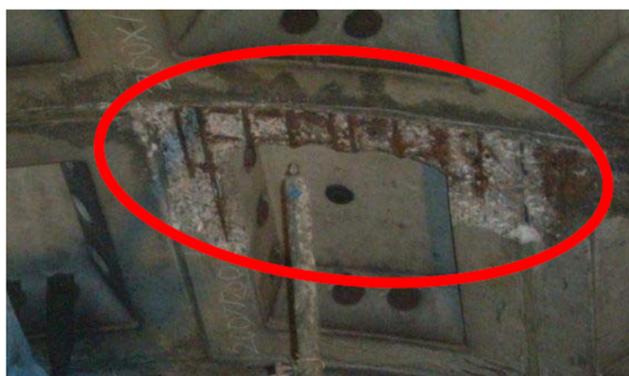
写真6-4-1 打音判定A箇所の例（はつり後）

浮き部の厚み計測の結果、浮きの厚みは19mm~30mm（平均23mm）であった。浮き厚み計測結果を表6-4-3に示す。はつりによる確認では、浮き部（No.2, no.9）は鉄筋の腐食により生じていることが分かったため（写真6-4-1）、中子型セグメントの浮きは鉄筋の腐食膨張により生じていると判断した。

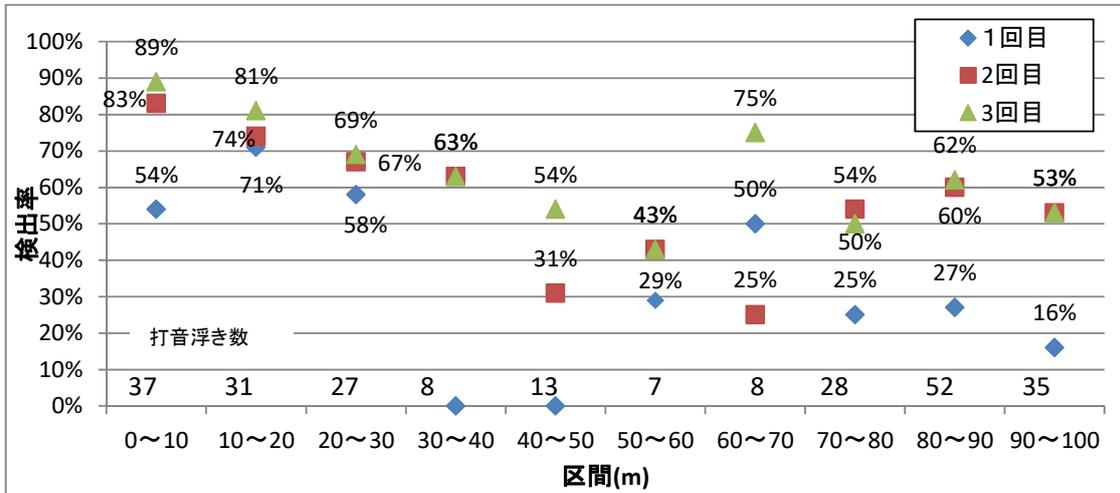
図6-5-2 トンネル縦断方向の区間10m毎の検出率

図6-5-2より、縦断方向の検出率は、浮きの程度や損傷数による影響は多少あると考えられるが、各区間で浮きが20箇所以上存在する範囲（0m~30mおよび70m~100m区間）において2回目、3回目は起点側0m~10mの範囲が83%~89%と最も高く、終点の90m~100mの範囲では53%と徐々に低下している。1回目の検出率は、全体的に2回目、3回目よりも低いものの傾向は同様であった。

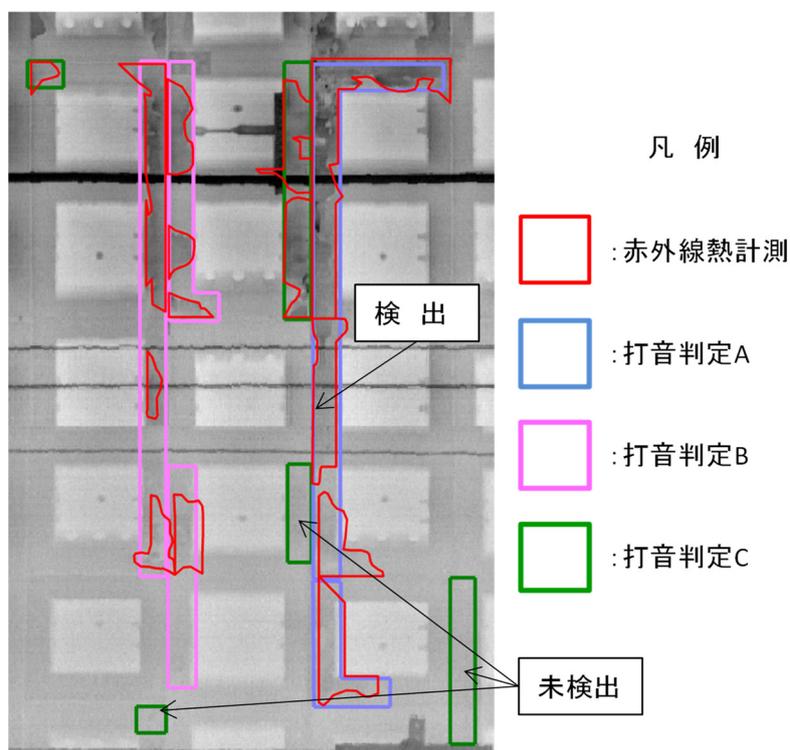
写真6-6-1 赤外線熱計測では検出されなかった箇所の事例

向にあった。ここで、赤外線熱計測では検出できなかった打音調査の浮きを未検出とすると、今回、未検出箇所は打音判定Cで漏水が無い場合（検出率28%～34%）や、架線や付帯構造物の陰になる箇所によく見られた。未検出の原因として前者は、剥離部分の密着度が高く変温部が生じにくいこと、後者は変温部の表示範囲が小さく周囲と比較することができないためといったことが考えられる。赤外線熱計測では検出できなかった箇所の事例を写真6-6-1に示す。この図は、赤外線熱計測により検出した浮きを赤枠で囲んだ範囲と、打音検査により検出した判定ランク毎の浮き範囲を重ね合わせたものである。主に打音判定Cの箇所で未検出箇所があった。

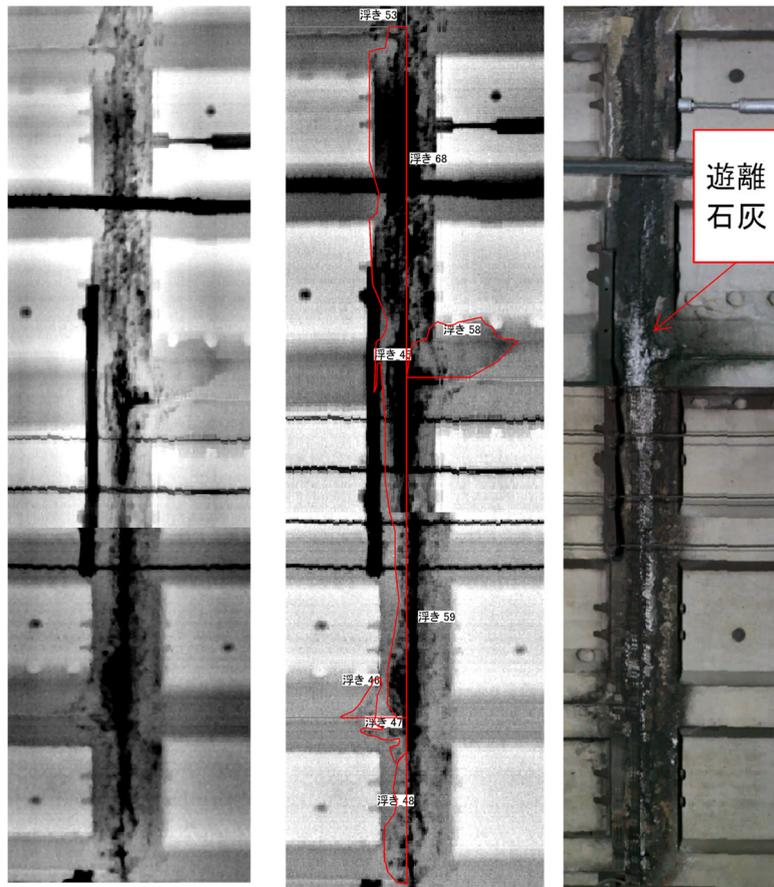
打音調査では検出されなかった赤外線熱計測の浮き（過検出）は、遊離石灰や漏水跡等のコンクリート表面に変状が見られる箇所によく見られた。また、色の濃い汚れが確認できた箇所や、セグメントの隅角部、セグメントの接合部分等で位置によってノイズ除去を行わなかった箇所にもみられた。過検出の事例を写真6-6-2に示す。撮影した熱画像から赤枠で囲った範囲を浮きと判定したが、打音調査では浮きが検出されなかった事例である。この範囲は遊離石灰が厚く積層となっている箇所でノイズ判定条件の③に近い状況であったが、変温部の位置が析出物の範囲と一致しない箇所があったため浮きと判定した。

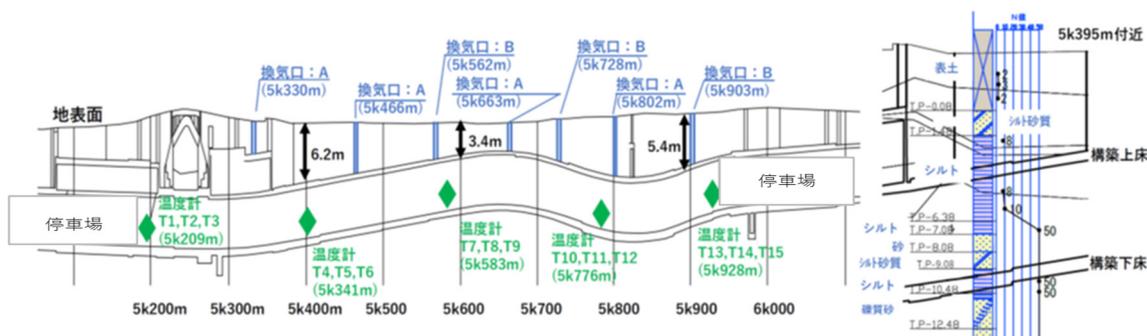
測定対象区間延長に沿った温度計の設置箇所は、図7-2-1に示されている。それぞれの設置箇所に、トンネル坑内温度計を設置した。また1箇所毎にトンネル坑内温度および湿度を測定する温度計1個、健全部のコンクリート表面温度を測定する壁面温度計を2個設置した。

図 7-2-1 トンネル内環境測定区間，温度計設置箇所，および地質柱状図

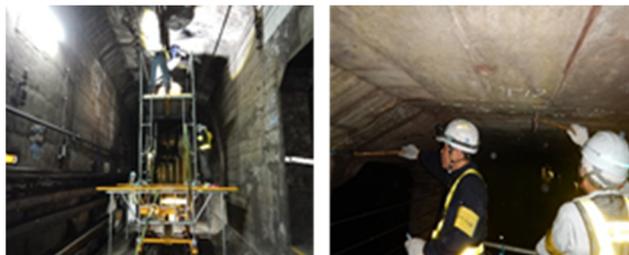
写真7-3-1 全面打音検査状況

なお，全面打音は2016年7月，赤外線法による画像撮影は2015年11月，当該区間の特別全般検査は2014年度に実施したものであることから，特別全般検査後に新たに健全部が大きな変状（浮き）を生じた可能性は比較的低いと考えられる。

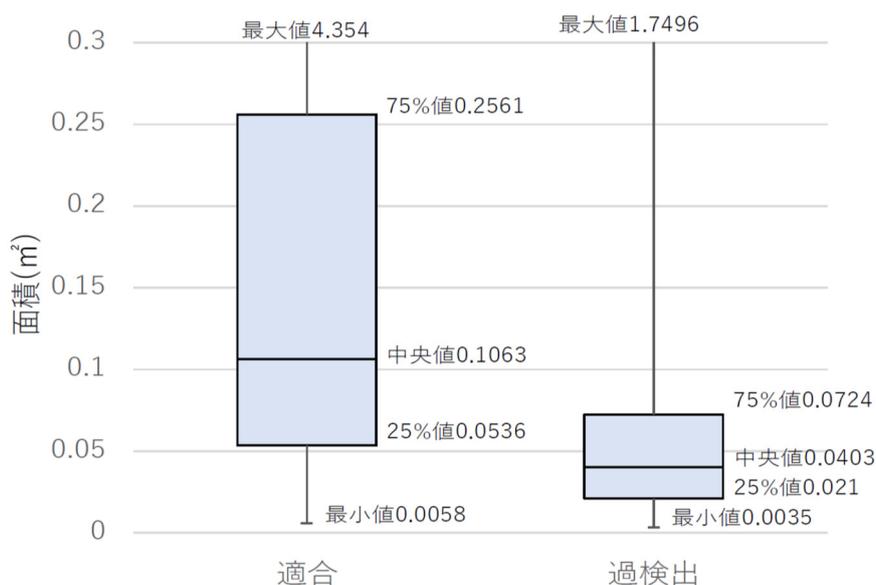
図7-4-1 面積分布図

若干のバラツキはあるが、概ね面積が小さい程、過検出が大きい傾向にあることが分かる。図7-4-1からも分かる様に、特に 0.05 m^2 以下の範囲では、過検出が非常に多いことが分かる。

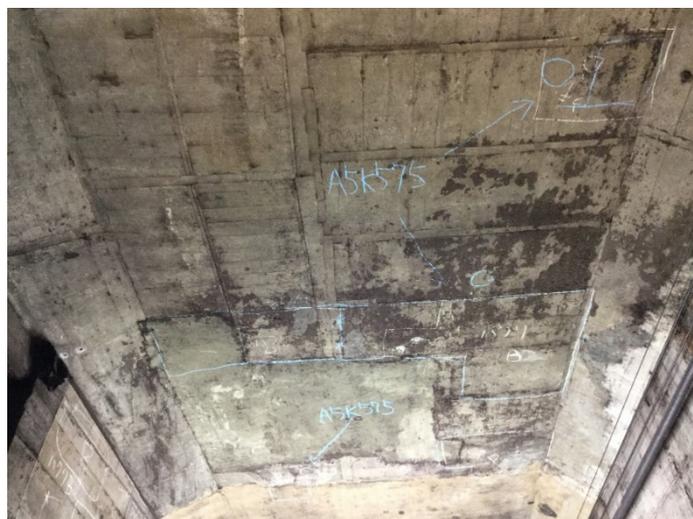
写真8-2-1 浮き箇所チョーキングの状況

- ① 秋から冬にかけて外気温を観測し、平均温度が 15°C 以下になることを確認し、他種工事等の調整により赤外線法による調査日程を設定する。
- ② 赤外線サーモグラフィを用いて、トンネルコンクリート表面の赤外線熱画像を撮影する。
- ③ 同時にビデオカメラにより可視画像を撮影する。（予め特別全般検査が実施されている場合、写真8-2-1のように浮き部分はチョーキングされている。）
- ④ 赤外線熱画像から、変温部を検出し、浮きの可能性箇所とする。
- ⑤ 変温部の面積から、たとえば 0.03m^2 を閾値と設定した上でノイズ処理を実施し、「浮き候補部分」を抽出する。
- ⑥ 浮き候補部分のうち、既存の検査データ（特別全般検査結果）では、浮きとして検出されていない箇所を抽出し、打音検査を実施する箇所（又はエリア）を設定する。（可視画像において浮き部のチョーキングが確認できる場合、それに赤外線画像を重ね合わせることで、更に容易に抽出が可能となる。）
- ⑦ 上記の箇所について、実際に特別全般検査等で打音検査を実施し、濁音がある箇所を浮

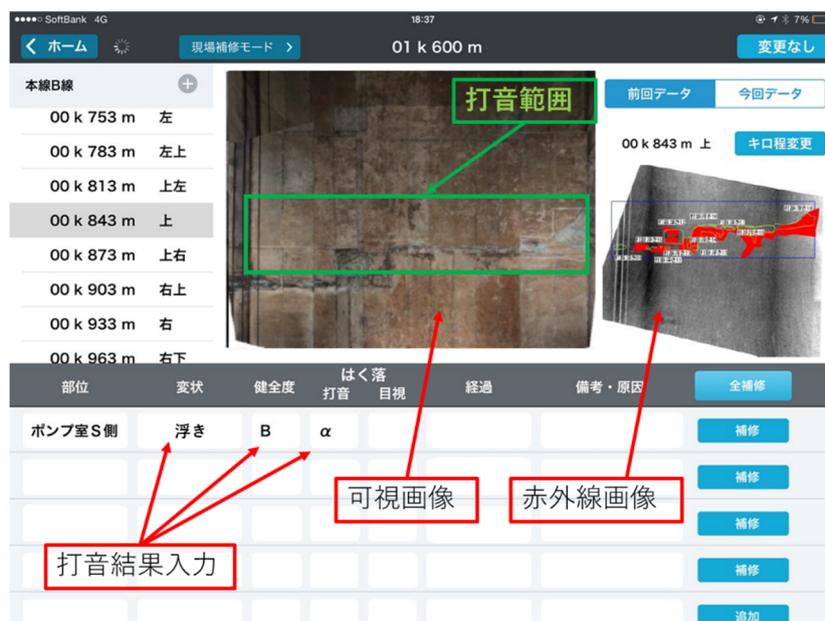
例えば、赤外線法で検出された箇所を実際にトンネル内で打音する際に、現場でどの部分を打音するかを速やかに認識する方法として、タブレット端末のアプリケーションソフトの活用が考えられる。既存のアプリケーションソフトに打音点検機能を追加することで、現場でキロ程・部位・打音箇所（打音範囲）を確認・認識することが可能である（図8-3-1）。

図8-3-1 タブレット端末イメージ

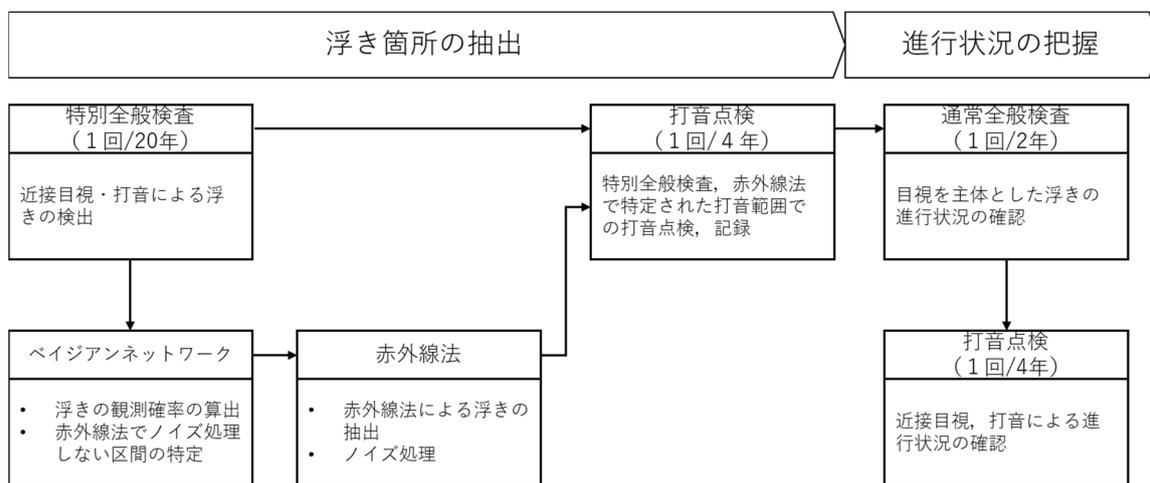
図8-4-1 浮きに関する維持管理の流れ

- ① 特別全般検査を実施し、浮きの箇所とその他の変状箇所を把握する。
- ② 特別全般検査の結果を基にベイジアンネットワークでの、浮きが観測されていない区間における浮きの観測確率を算出し、赤外線法でノイズとして棄却をしない区間とする。
- ③ 赤外線法により浮きの箇所を検出し、ノイズ処理を実施する。
- ④ 上記①～③で得られた結果より、打音点検箇所（範囲）を定める。

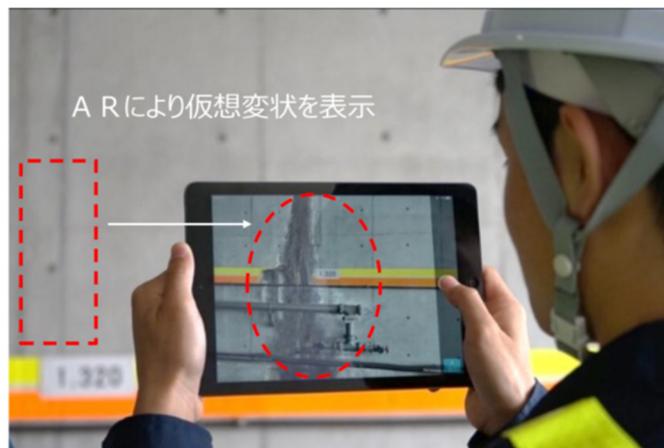
写真9-2-2 トンネル検査教育用アプリケーションソフト
