カッパドキア、ウフララ溪谷の聖堂調査に関する覚書

——新発見の小聖堂群を中心に——

武田 一文

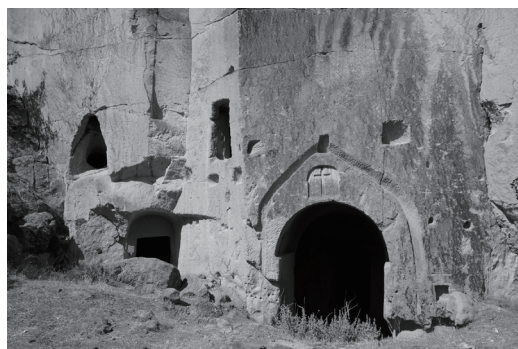
図3 1番聖堂外観

外壁にアーチ状の入り口を穿ち、その周囲を更に彫刻し二重アーチのように装飾している。アーチの頂部には、これもアーチ状の枠内に、十字架の浮彫を形作っている (図3)。内部には何も残らないものの、以上の入り口の装飾からこれが聖堂であったことが判る。

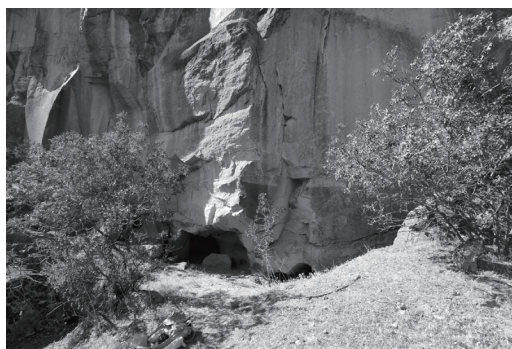
図4 2番聖堂外観 (中央下、やや右が入口)

四聖堂のうち唯一壁画が遺る聖堂である。入り口部分は地面よりやや低い位置になっており、かなり接近しないと聖堂の存在には気付かない (図4、図5)。入口部分は半壊した状態であり、現状の開口部は人が屈んでようやく入れる程度の高さしかない。内部はまずナルテクス状の空間がある (図6)。ここでも立ち上がることは出来ない程度の高さである。正面、及び向かって右の壁面にはフレスコが残存している。正面左には開口部があるが奥行きはなく、残存物はない。

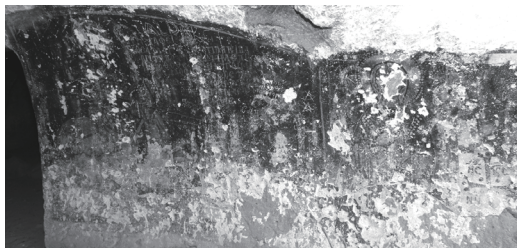
図7 2番聖堂ナルテクス フレスコ壁画

正面の壁画は剥落が著しく、描かれた内容は不明である。右の壁画は、左右二画面に分割されている (図7)。左側の画面は、長槍を持ち騎乗した聖人が描かれる。その右には画面の傷みから分かりづらいものの、龍と思しきものが描かれていることから、ゲオルギオスであると思われる。なお銘文が記されるが、内容は追って別稿にて検討したい。右の区画には真珠で飾られた女性聖人の正面観の立像が描かれ、その右下方には十字架がモノクロームで描かれる。このナルテクス状の空間には柱状の残片が転がっており、かつては現状より複雑な建築空間であったことを

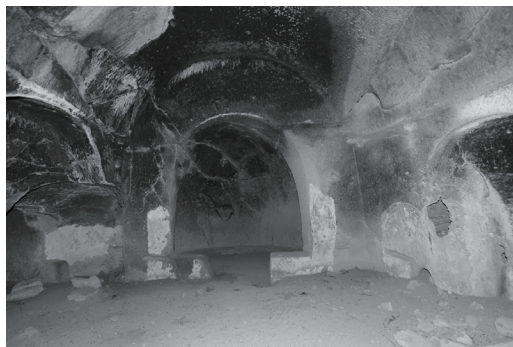
図8 2番聖堂本堂

右壁面の開口部から奥に進むと、奥行き4～5メートルほどの空間が広がっている（図8）。こちらの空間は人が立っても十分な高さがある。ただし開口部がナルテクスに繋がる小さな入口のみのため、ほぼ完全な暗闇である。奥には四分の一球形天井を持つ壁面があり、おそらくアプシスであつたらう。壁画はアプシス右側面と、ナルテクスに繋がる壁面にそれぞれ断片的に遺る。アプシス側面の壁画は男性聖人の立像である。この聖人は胸の辺りに二重の真珠で飾られたメダイオン状のものを抱えているように見える。メダイオンの中央部分が目立って削られているため、人物像であつたこと可能性が高い。開口部左に遺る壁画（図9）は損傷が激しいが、白馬が確認できるため、ナルテクスと同じくゲオルギオスであろうと思われる。カッパドキアでは、一つの聖堂に複数のゲオルギオスが描かれることも稀ではない。開口部右には、三人の女性と思しき聖人の立像と、聖人像より大きなプロポーションで大天使ミカエルが描かれる。大天使像は本聖堂の残存壁画中唯一の顔面が損傷なく残っている例である（図10）。

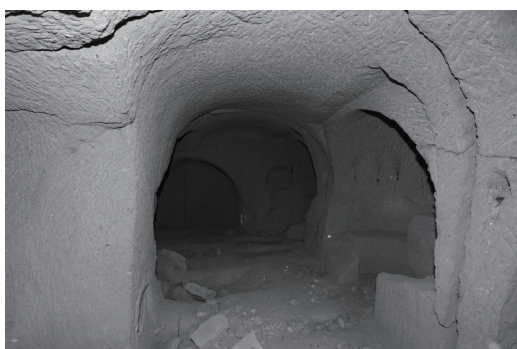
図11 3番聖堂本堂

現在の入口部分は崩落で大きく損なわれている。残っている壁面には壁龕があることから、往時はここも内部空間であつた可能性があり、かなりの規模を持った聖堂であつたことが伺える。人が通れるほどの高さの開口部から入ると、縦長の部屋があり、その右壁面にさらに奥に続く開口部がある。奥の空間は2番聖堂と同じく聖所らしき空間がある部屋で、おそらく本堂^{ナオス}であつたらう（図11）。構造物の崩落が著しく、先の部屋も含め壁画は残存していない。本堂の床面には多くの棺が掘り込まれているのが特徴である。聖堂建築が墓所となるのは珍しいことではないが、カッパドキアの聖堂では壁も床も同じく凝灰岩から掘り出していることから、棺を設置するのではなく、床を棺状に掘り窪め、そこに遺体を安置することがよく行われたようである。本堂では、そのような棺が他よりも多い印象を受けた。そのうち一つには、大腿骨の骨盤との接合部分である大腿骨頭が遺されていた。これが人骨であるのか、野生動物のものであるかは判然としないが、骨は風化の程度が著しく、また墓は幼児用と思しきサイズであつたが、それと合致する大きさであるように思われた。なお本堂以外のカッパドキア各地に遺る聖堂で、筆者の調査中骨らしき遺物は一切確認できていない。いずれも風化で失われたのか、博物館などに収蔵されたのか、盗掘の結果なのかは不明である⁶。また一部の棺の頭部側に接する壁面には、十字架を意匠化した浮彫が施されている。

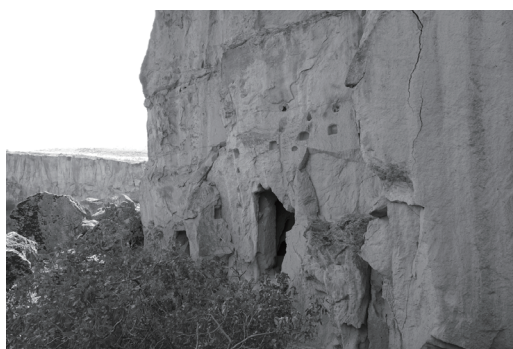
図12 4番聖堂外観

崖の突端部分にあり（図 12）、内部にも遺されたものはないが、構造から聖堂であったと想像できるものであった。
