報告 1

2011年クライストチャーチ地震による
建物被害と地域性

植 村 善 博

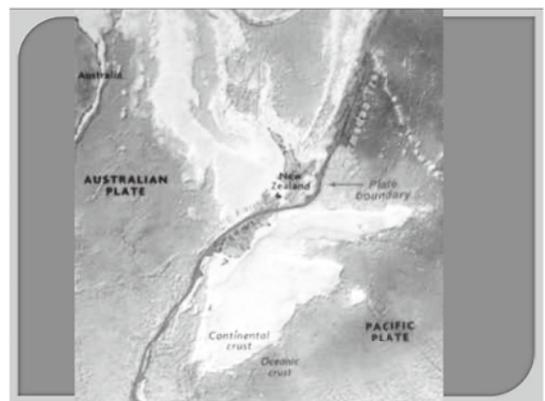
図 2

それではスライドをお願いします。[図2] 先ほどもありましたが、日本とニュージーランドとは共通点が多いということでもあります。両国とも実は太平洋プレートと大陸プレートの境界にある活動的な変動帯にあるという点で共通しております。地震国、火山国です。ちょうどニュージーランドでは太平洋プレートとオーストラリアプレートが境をする境界にありまして、北島は沈み込み、南島はアルパイン断層というトランスフォーム断層で境がされていて、南島では衝突しながら断層によってずれ違っているとい

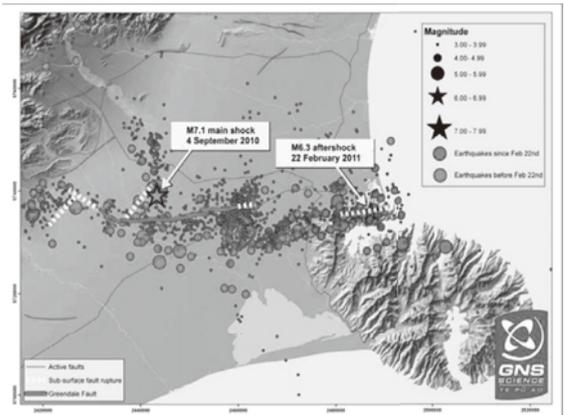
図6

これは9月の地震から2月の地震への震央、余震の分布、並びに地震を起こした断層の位置を記したものであります。[図6] 9月4日の朝、午前4時半ごろに起こった地震はクライストチャーチから約西方40キロメートルのダーフィールドに震源を持っていて、その地震に伴って約長さ30キロメートルばかりの地表に断裂が表われる地表地震断層が出現しました。この地震をきっかけにしまして、地震活動がどんどん東側へと波及していったので多くの余震が発生しており、現在も余震が活発に起こっていますが、その余震の1つとして、2月22日の12時51分に起こったカンタベリー地震が発生したというふうにも考えられます。

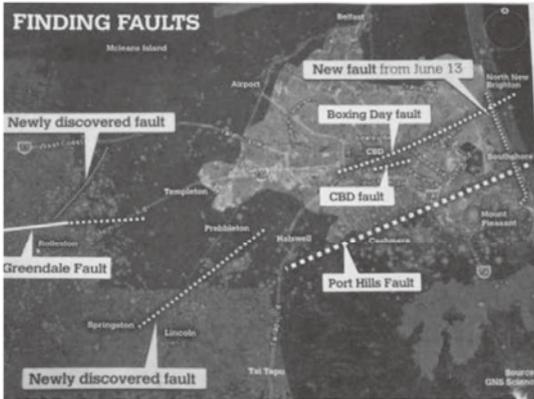
図7

実はクライストチャーチ地域には活断層が存在しないというふうにも考えられていたのですが、地震後の、地震波探査等によりまして、驚くべきことに地下には多くの活断層が伏在しているということが明らかになってきております。[図7] これが9月の地震を起こしたグリーンデル断層、それから2月の地震を起こした断層はポートヒルのすぐ北側にあるポートヒル断層。さらにはボクシングデー、昨年12月26日に起こったボクシングデー地震もこのCBD直下に伏在している断層の結果と考えられており、さらには6月の13日に起こった地震の震源はこのニューブライトンを中心とする海岸に伏在している活断層、こういう断層が活動したというふうにも考えられていて、クライストチャーチにおける地震環境は根本的に考え直す必要に迫られております。

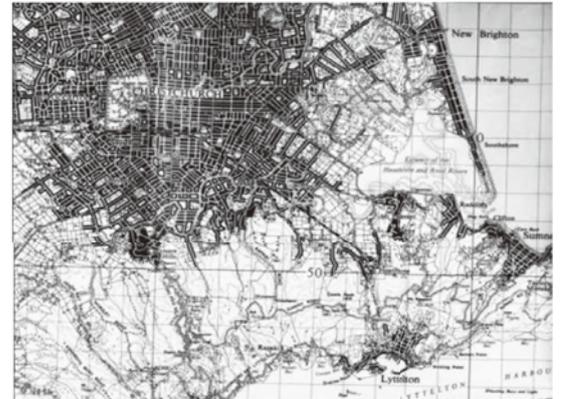
図8

めにこのワイマカリリ川河岸低地に開発が広がったわけであります。[図8] 現在約38万人の都市圏人口がありまして、ニュージーランド第2の大都市。そして手入れが行き届いた公園、並木、そして2月の花フェスティバルなどで世界的に知られた歴史的観光都市でありました。実はこのクライストチャーチという都市の位置する地形条件は、次にお話ししますが、サザンアルプスから流れ出てくるワイマカリリ川が作った大きな扇状地の先端、末端部に位置している都市であります。なお、南側には中新世から鮮新世、約2000万年から500万年ぐらい前の火山活動によってできた溶岩を中心とした丘陵がポートヒルとして南側にそびえております。

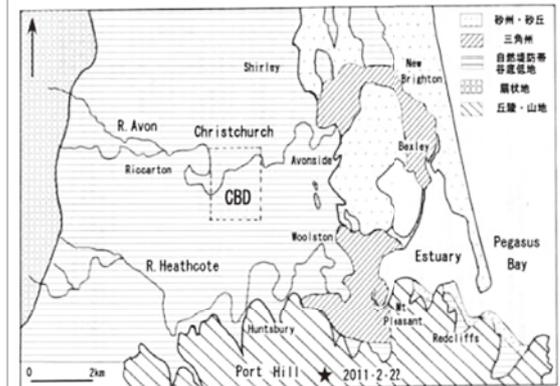
図10

これはワイマカリリ川の現況であります。典型的な扇状地河川で網状流の流路をしております。[図9] クライストチャーチが位置している地形条件を調べますと、主として高度20メートルよりも西側の高い地域は扇状地であります。[図10] これは主として氷期にワイマカリリ川がアウトウォッシュプレーンとして形成した大規模な扇状地であります。その扇状地よりもさらに東側にはいわゆる自然堤防帯といわれている低湿な低平地があります。さらに海岸には砂州、そして砂丘帯というのがありまして、その間に三角州が広がっている。このように地形の境界はほぼ南北に扇状地、自然堤防帯、三角州、そして砂丘及び砂州というふうに東西に境界が並んでいるのがこの地域の特色であります。特に注目されるのは、砂州と砂丘が沿岸部に発達していますので、このエイボン川、あるいはヒースコート川の下流が閉塞されやすく排水不良になって低湿な湿地、あるいは泥炭地がたくさん分布しているという点に注目する必要があります。

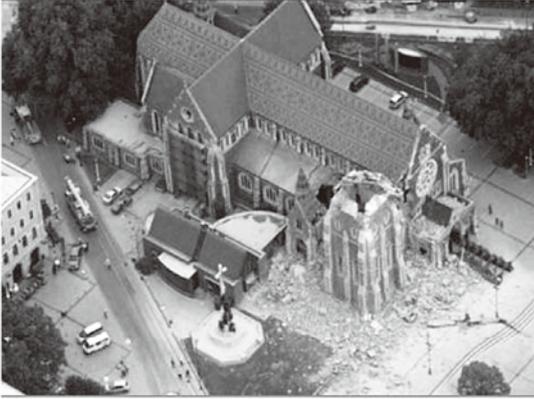
図13

これはシンボルでありますカシドラルの被害状態であります。尖塔の上半分が崩れ落ち、両側壁も大きな破損を受けております。[図13] 幸いにして観光客に被害はなかったようですが、この街のシンボルであって煉瓦を組み上げたこの教会の姿は痛ましい限りであります。

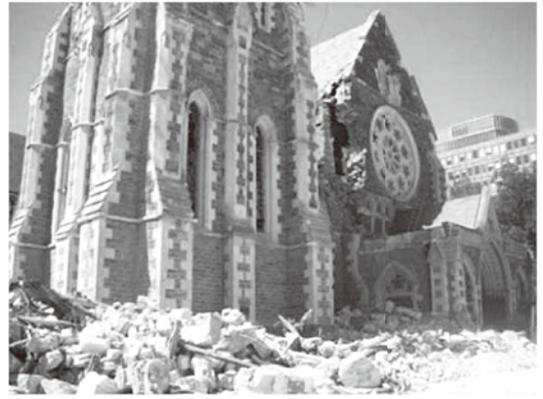
図14

これはカトリック教会ですが、この教会も大きな破損を受け、さらに6月13日の地震でドームも破損して、現在このドームも取り去られているといった状態です。[図14]

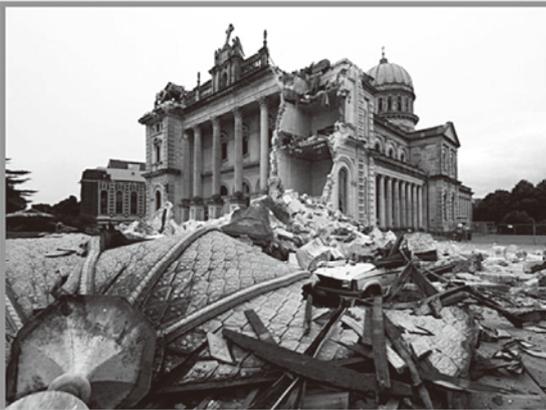
図15

これは中心部にありますカンタベリープロビシヤルのビルですが、これも煉瓦の建築物は大きな破損を受けていますが、[図15] こちら側にあるこれは木造でありますが、木造の建物は外観上は被害は見られません。[図16]

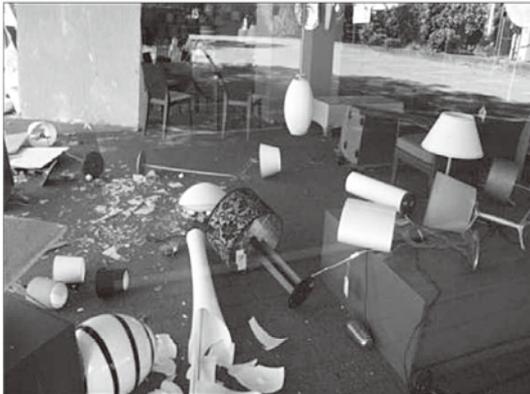
図17

これはCBD近くで見かけた照明器具のお店ですが、これを見てよいアイデアが浮かびました。[図17] ごらんになりましたらわかりますが、不安定な照明器具はすべてこういう方向に倒れています。すなわちこれは水平動が卓越し、最初の動きは北への引きがあったということです。現地の方の聞き取りによりますと、2月の地震では最初に大きな縦波、上下の動きがきて、その次に水平動が20秒ぐらい続いたということが言われております。なお、9月の、一つ前の地震では最初から非常に激しい上下動がドンときて、かなり短くそれが終わったというので、この2回の地震の動きの性質はかなり違っているように思われます。

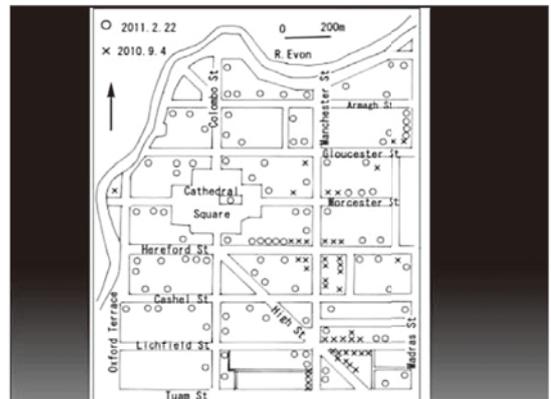
図18

ニュージーランドの地震被害調査は建物に赤、そして黄色、そして緑と3つに区分する方法がとられておりますけれども、赤というのは危険の指示でありまして、立入禁止。日本でいうと全壊から半壊といった程度の大きな被害を受けてる建物のことであります。[図18] これはクライストチャーチの中心部、CBDですけれども、これが大聖堂広場で、これがエイボン川ですが、昨年9月4日の地震で赤のプラカードが貼られた建物を×で示しています。そして、ことし2月の22日の地震で赤のプラカードが貼られた建物を○で示しております。これによりますと、9月の地震で約40件ばかりのビルが赤指定を受け、その大部分がマンチェスターストリート沿いの古い商業ビルに被害が集中したことであります。しかし、2月の地震ではその被害はほぼCBDの広い範囲に分布していることが特色です。しかも、近代的な高層ビルにおいても大きな被害を受けたのが2月地震の特色だというふうに考えられます。

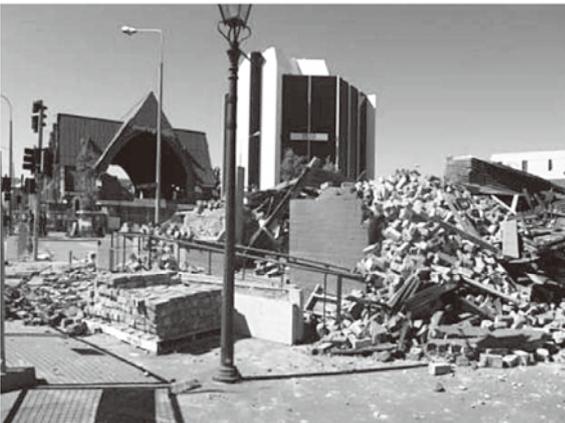
図19

これはクライストチャーチ市の建物被害を最も典型的に示している写真だと考えます。すなわち、右側のこの建物は煉瓦造りの古い建物でしたが、原型をとどめなく完全に破壊されました。[図19] 一方、こちら側がノックス教会ですけれども、これは外壁は煉瓦、建物構造は木造、屋根の素材はトタンという、こういう構造でありますけれども、外壁はすべて崩れ去っていますが、建物自身は持ち堪えている。一般的にニュージーランドの住宅は木造が多くて屋根はトタンかスレート、そして部屋にはかなり多くの仕切りがあって、壁によって細かく細分されていますので、耐震構造から言えば非常に強い建物ということが言えると思います。

最後にこの中央部にある新しい近代的ビルには外見上被害が見られない。これがクライストチャーチにおける地震の建物被害の特徴だというふうに考えられます。これはちょうどビクトリアストリートとベイリーストリートの交差点にあった状況です。

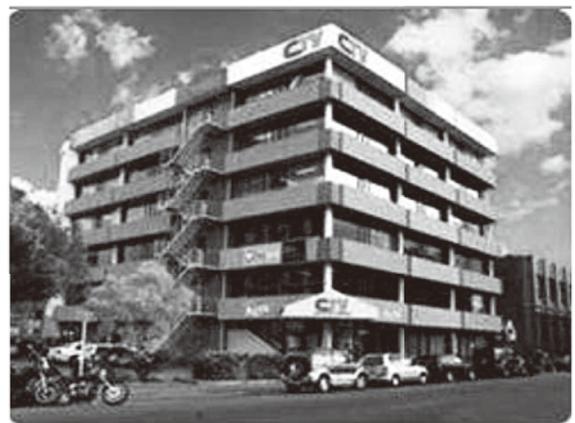
図20

これはカンタベリーテレビジョンビル、6階建てのビルでありました。[図20] この倒壊によって日本人28名の学生さんたちが亡くなりましたが、全体として約80名ほどの方々が亡くなりました。煙が出ているのは多分プロパンガスが引火して延焼している状況であります。[図21]

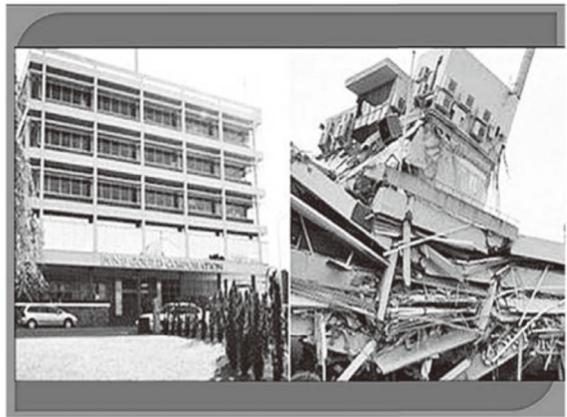
图22

これはもう一つパインゴールドビルでありますけれども、これも1970年代、76年の新しい建築基準法の以前に建てられた建物であります。このように原型をとどめないような、別名パンケーキクラッシュと呼ばれているような倒壊状況を示しています。[図22] このビルでも60名ばかりの方が犠牲になりました。クライストチャーチではビルが完全に倒壊したのが先ほどのカンタベリーテレビジョンビルとこのパインゴールドの2つだけです。

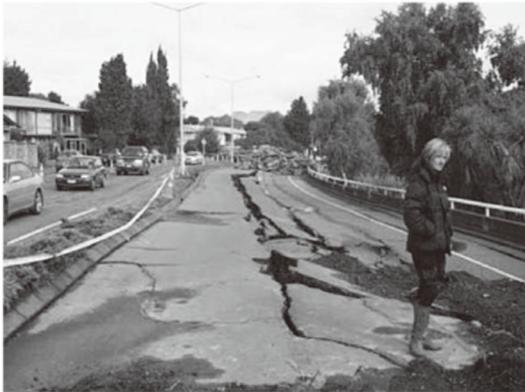
图23

一方、建物被害の他にもいろんなインフラが大きな被害を受けましたが、これはフィッツァバード通りの片側車線が液状化して、こちらにエイボン川が流れていますが、エイボン川の方に流動した、地すべりによって約1メートルばかりの段差がついて道路が使えなくなった状態です。[図23] これは9月段階でもまだ修理中で、今でも片側通行の渋滞が続いている状況です。

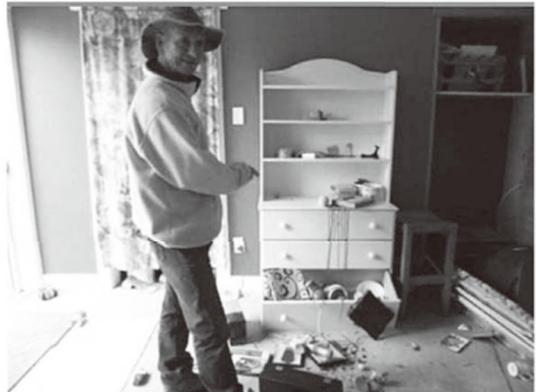
图24

これは私の友人のクレグさんの自宅の被害の様子をいただいたわけですが、彼の自宅はパパヌイロードのかなり北の方で、被害がわりと少ない地域でありましたが、このように家具が散乱している状態です。[図24]

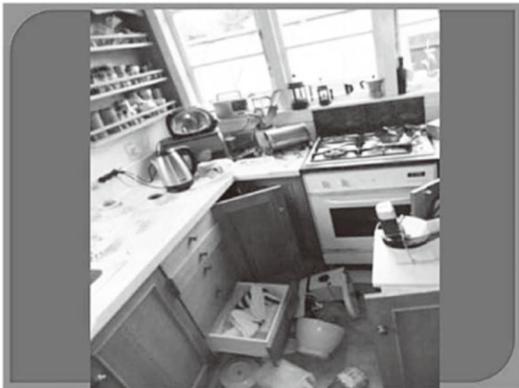
图25

これは台所、キッチンの状況です。こういう状況で、日本の地震震度で6の強さであったと思います。建物には若干壁に亀裂が入っておりました。[図25]

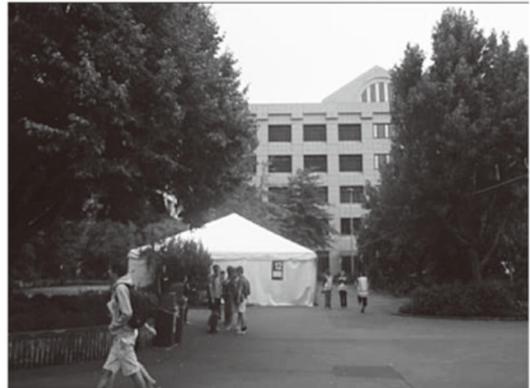
图26

これはカンタベリー大学ですが、カンタベリー大学自身は大きな被害はなかったようですが、調査中にはまだすべての建物が検査のために閉鎖されておりました。[図26] したがって、当時、大学の新学期が始まったばかりの時でありましたので、授業は一旦中断し、すぐにこういう駐車場にテントを張った、

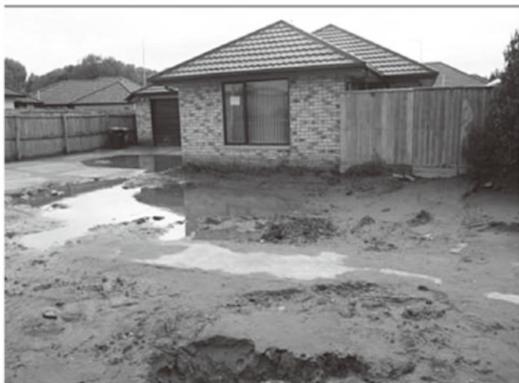
图27

これは液状化による被害を受けたところです。主としてエイボン川の河岸地域では激しい液状化が生じましたが、これはエイボン川の最下流、三角州の先端に作られた新しい住宅地ベクスレイの例です。[図27] 地下にある砂質の地層が吹き上がりまして、水と一緒に吹き上がって、液状化が起これ、その水がまだ浸水しています。この住宅では地面から45センチ、砂が堆積しており、住宅内は床上浸水をしております。さらに液状化によって地盤が大きく変位しましたので傾いた建物だとか、倒壊に至ったものまで存在しております。さらにニュージーランドでは地下に電線、それから上水道、下水道等が埋められておりますが、こういったインフラが非常に大きな被害を受けたというふうに言われております。

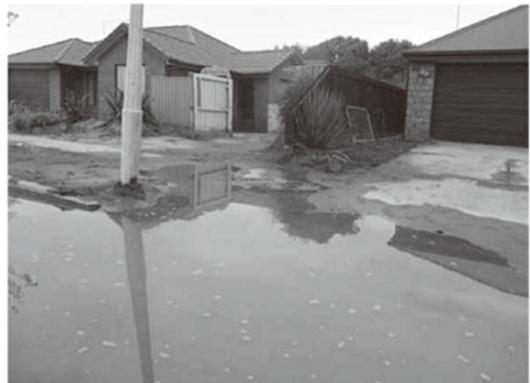
图28

液状化の結果、ベクスレイ地区の住宅地区は約30センチばかり沈下しましたので、川よりも低くなって排水ができなくなって浸水が起これております。現在ポンプによって強制的に排水している状況であります。[図28]

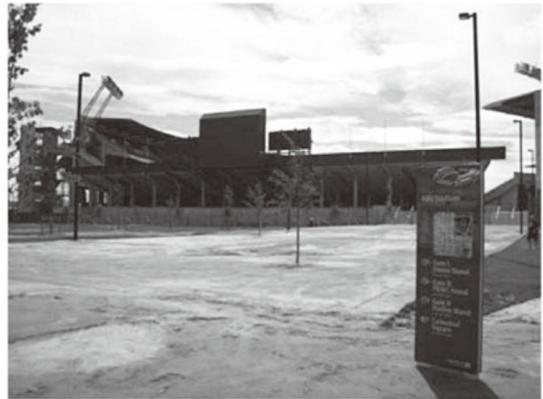
図30

これは先ほどの大使の話にありましたが、オールブラックスが活躍するはずのラグビースタジアムですが、激しい液状化によって安全性が確保できないと判断されてワールドカップ開催を返上したわけであります。[図30]

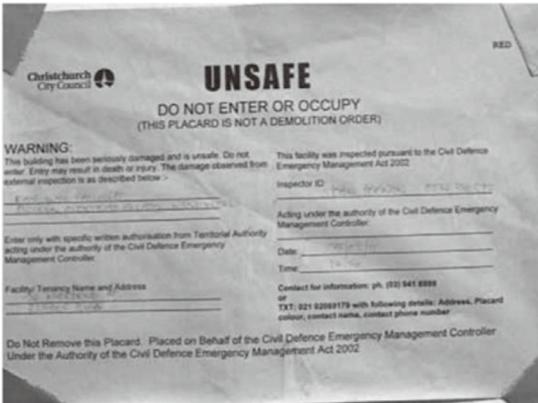
図31

ここから建築物被害の調査結果ですけれども、ニュージーランドでは建物被害に関しては調査員が外観からの判断によって赤、黄、緑のプラカードを提示することになっております。[図31] これは赤、レッドの指定がしてあるプラカードです。要するに、建物内に入ることを禁じております。どのような被害が生じているかが詳しく書いてあります。また、誰がいつ調べたかが書いてあります。こういうのが赤指定、日本では多分全壊並びに半壊に相当するものと考えられます。

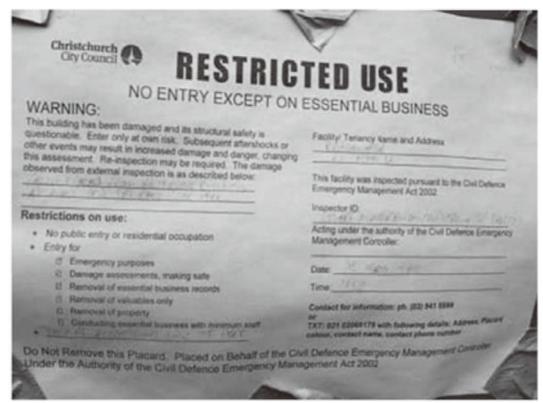
図32

これは黄色の指定でありまして、必要がない場合は入れないということで、これは使用制限ということになると思います。[図32] このような調査員による赤、黄色、緑の判定は統一的な調査の指標になると考えまして、調査の時にはこのカードの色をまず識別するというところから始めました。さらにカードがない場合はこちらで赤か黄色か緑を判断するというところにしました。さらに建物の構造、特にそれは木造なのか煉瓦建てなのかコンクリートなのかといったことを識別し、さらには一階建てか二階建てかという階数を調査して、その結果をある程度整理いたしました。

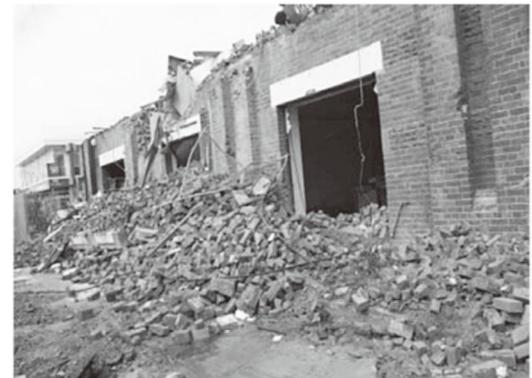
図34

これはフェリーロードに面した商業地区のウールストン。ここには古い工場がありましたが、赤煉瓦の建物は大きな被害を受けておりました。[図34]

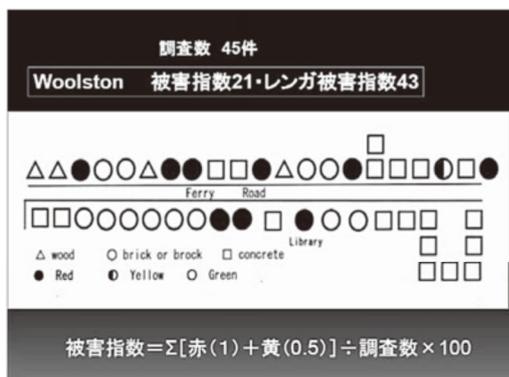
図35

ここで約45戸の建物がフェリーロードを挟んで両側に向かい合った商業地域を調査しましたが、調査する基準はまず建築物が木造であるか、煉瓦であるか、コンクリートであるかを識別し、さらには被害程度が赤、黄色、緑、これを識別して、その結果を地図上に示したものであります。[図35] これを皆さんがごらんになってすぐにおわかりになりますように○が黒いところが多いわけです。つまりこれは煉瓦造りの建物が赤指定を受けているものが圧倒的に多いということがわかります。で、このように調査を少しでも客観的に比較するために、被害指数というものを利用することにしました。被害指数は赤の建物を1点、黄色の指定を0.5点とし、それを合計したものを総調査数で割って100倍します。こういう方式でもって各地域の被害程度を客観的に比較できるということで、これを採用しました。その結果、ウールストンでは被害指数は21になりました。そして煉瓦だけを取り上げると被害指数は43にはね上がるということがわかりました。この方式でもって他の地域を比較して被害程度の大きさを比べることができるようになりました。

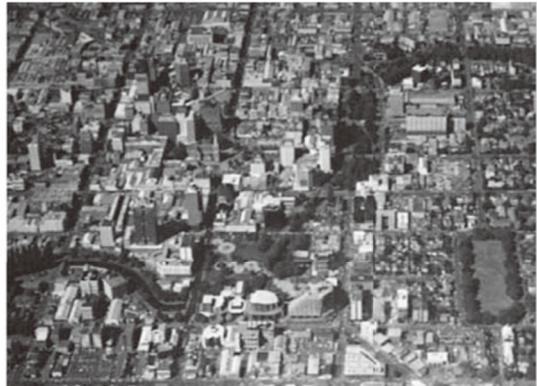
図36

これはCBDの中心部であります。これは1990年代の空中写真です。これはエイボン川で、こちらが上流側で下流側、蛇行しております。[図36] これが聖堂広場です。調査当時はこの地域、大部分が閉鎖中ですので調査できませんでしたが、エイボン川の左岸側に市役所がある。これは警察署で、これは市役所ですが、この地域は一部まだ閉鎖されていませんでしたので、この地域を歩いて建物被害の調査をいたしました。

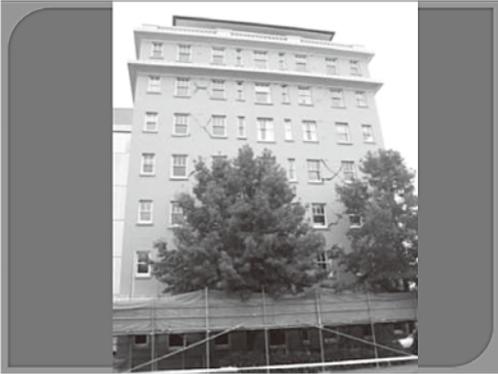
図37

これはセントエルモフラット、アパートメントですが、この写真は9月の地震で生じた被害。壁面に十字の割れ目、すなわちこれは剪断破壊が大きく生じた建物です。[図37] この建物を改修するかどうするかといったことを決めかねているうちに2月の地震に再被災したわけです。

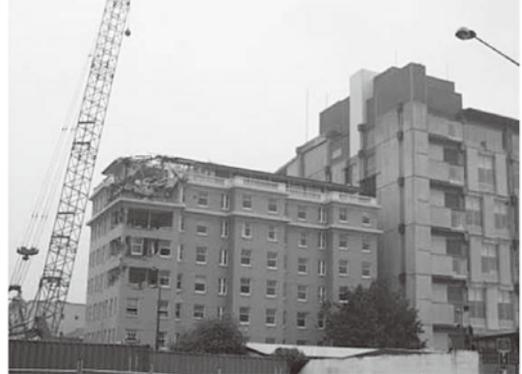
図38

[図38] で、大きく破損したために3月段階ではハンマーの、鉄の玉でこれを取り壊し中でありました。このようにCBD地区では約500件以上の建物がこれから取り壊され、現在も取り壊しが進んでいる状況であります。これは市役所の建物であります。

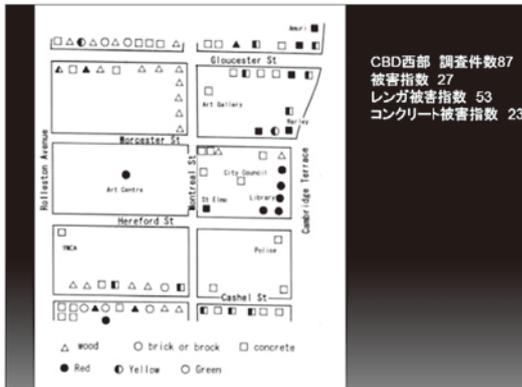
図39

これはケンブリッジテラスで、これがロールストーンアベニュー、その間にある建物を調査した結果がこのようなものです。[図39] で、三角が木造家屋、○が煉瓦の建物、四角はコンクリート。黒が赤指定、半角が黄色指定、白が緑指定。このように調べてみますと、このCBDの西部では調査件数87戸を調べましたが、被害指数は27、煉瓦建物だけの被害指数は53、コンクリートも大きな被害を受けてまして23といった指数が得られました。したがって、被害指数は先ほどのウールストンよりも若干高め、そしてコンクリートの被害指数が大きいというのがCBD西部の特色であります。

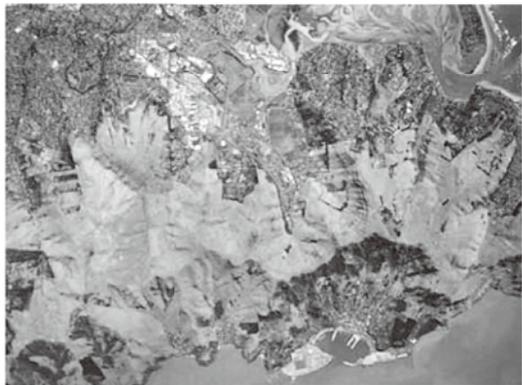
図40

次にポートヒルに注目しました。先ほどお見せしました断層分布によりますと、ポートヒルのほぼ北端に沿ってポートヒルの断層がありまして、その断層が地下で動いたのが2月22日の地震でありました。[図40] したがって、このポートヒルは地震を起こした断層の上盤側に位置しているということです。調査は主としてリトルトンの港町とセントアンドリュースという丘陵の北麓の住宅地帯、そしてこのレッドクリフのこの部分、谷底平野を調査いたしました。

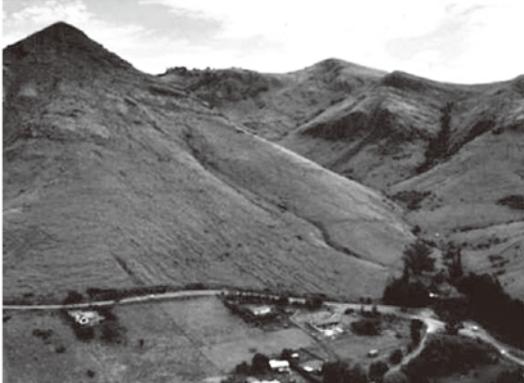
図41

これはポートヒルの状況です。[図41] ほとんど木がなくて、いわゆるタソクといわれている草原が広がっています。古い火山岩が分布していますので、こういう火山岩が強い揺れによって落下して飛びはねながら落ちてきて家につかかって家が壊れるという、こういう被害もたくさんこの斜面では見られます。

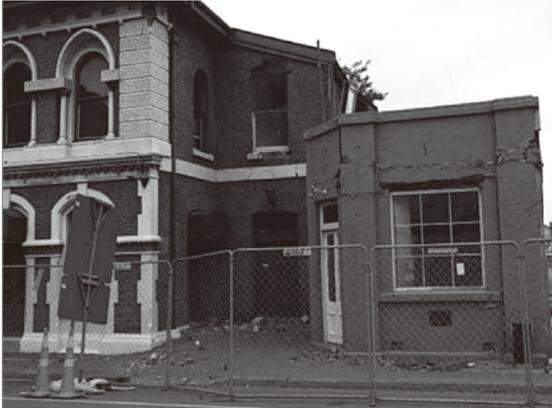
図43

これは港の近いところにあるかつての郵便局の建物で、非常に美しい建物でしたが、このように大きな被害を受けております。[図43] やはり煉瓦の建物で上をコンクリートかモルタルで覆っているという建物です。

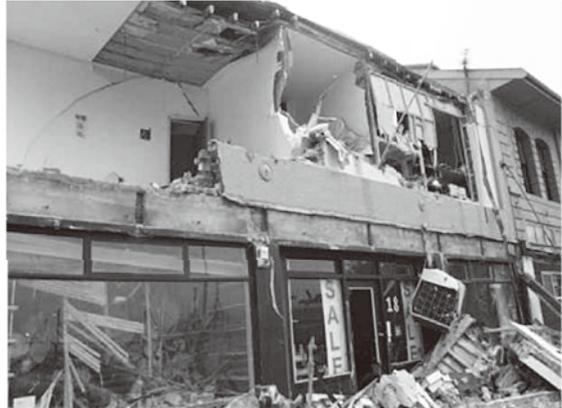
図44

これは海岸にあるノルリッジストリートにある商店街ですが、やはり煉瓦造りの建物で大きな被害を受けております。[図44]

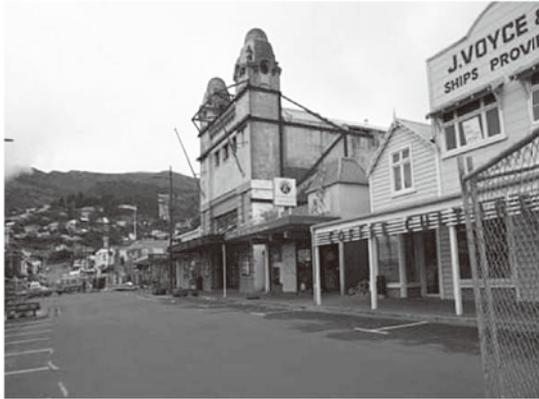
図45

これは中心街のロンドンストリートですけれども、これはハーバーライトシネマと、1920年代にできた建物ですが、これも煉瓦建ての建物ですが、3月時点ではまだ建物が残っていましたが、6月の地震でさらに被災して現在は取り払われて更地になっております。[図45]

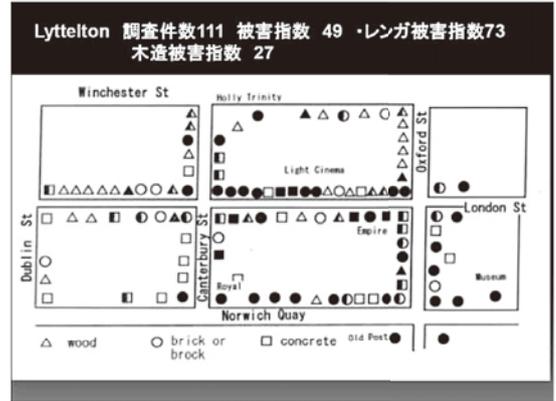
図46

以上の調査結果、これが海岸のノルリッジ、そしてこれがロンドンストリートというので、この中心部を歩いて約111件の建物を調査しました。その結果、被害指数は49、これまでの被害指数の約2倍近い大きな被害を受けていることがわかります。[図46] そして煉瓦の建築物では73という非常に大きな被害を受けていますし、木造家屋でもかなり強い被害が出ていて、非常に大きな揺れが生じた。恐らく日本でいうと震度6強から7に達するような地震動が生じたことが考えられます。

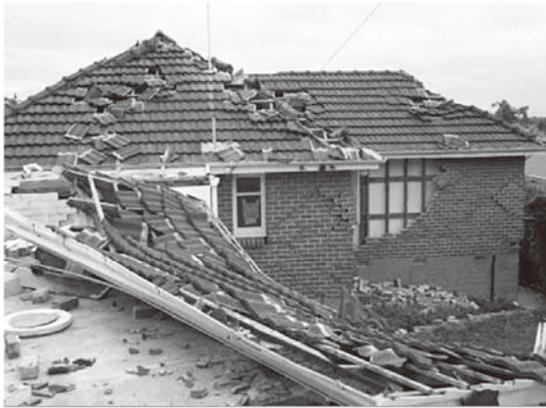
図47

これはポートヒルの北側の斜面にあります住宅地帯で、セントアンドリュースの新しい住宅の被害状況です。[図47] これは典型的なニュージーランドの新しい住宅のスタイルをよく示しています。すなわち壁は煉瓦、構造は木造、屋根には少し重いスレートが置いてあるという、こういう建物ですが、非常に大きな被害を受けていて、これは赤指定がされております。一応私の分類ではこの建物は煉瓦構造というふうに判断して分けてあります。

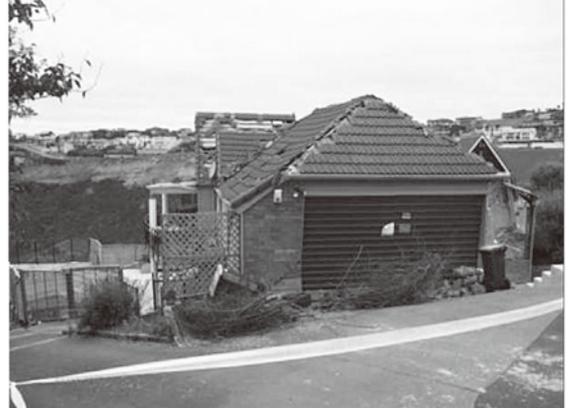
図48

これもやはりセントアンドリュースの丘陵の上で、硬い岩盤の上に建てられている新しい住宅地です。同じように煉瓦のブロックが崩落してスレートの屋根が壊れているという状況で、非常に激しい被害状況が見られます。[図48]

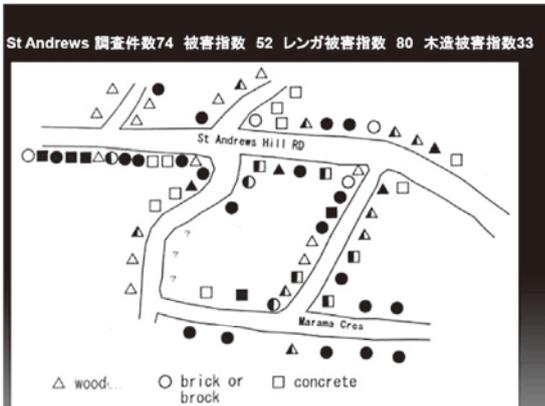
図49

このセントアンドリュースのところの調査の結果はこのように整理できて、調査件数は74戸、被害指数は52という非常に高い値を示します。[図49] 特に煉瓦を使った建物では80という非常に大きな被害指数が出ております。やはりリトルトンと同じように震度6強から7に近い非常に強い地震動が生じたことがこの結果から推定されます。

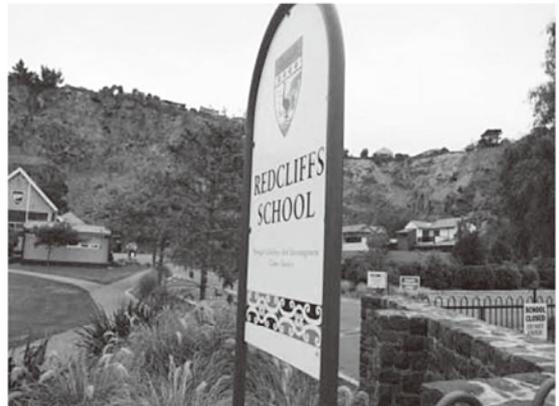
図50

これは先ほどのセントアンドリュースの丘陵の下にあるレッドクリフの小学校の運動場のところですが、[図50] レッドクリフという名前からわかりますように、丘陵の末端には二、三十メートルの海食崖があり、海の波が作った崖が連続して続いております。[図51]

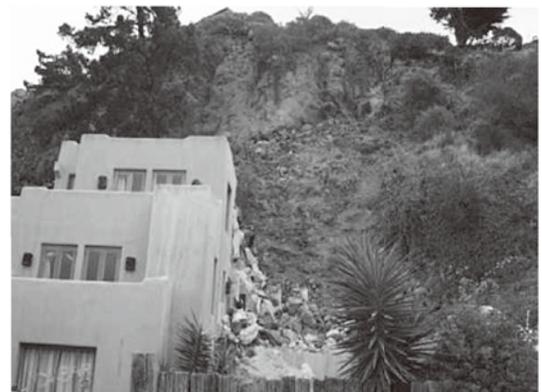
図52

ここでは大きな斜面崩壊が起こりまして、建物に大きな岩塊が衝突するといった事件が起こっております。[図52]

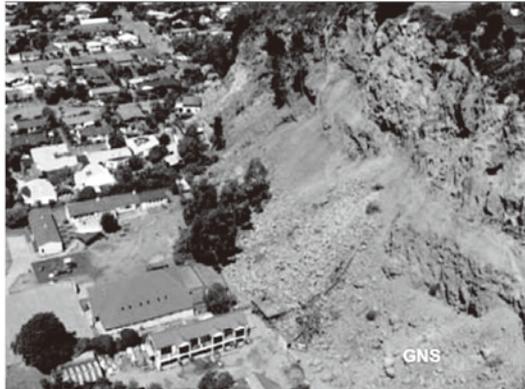
図53

これはその岩塊がぶつかって大きく破損した建物です。これはレッドクリフの小学校で、危険のために現在学校は閉鎖されております。調査はこのすぐ東側にあるレッドクリフの谷底低地の上の住宅を調査しました。[図53]

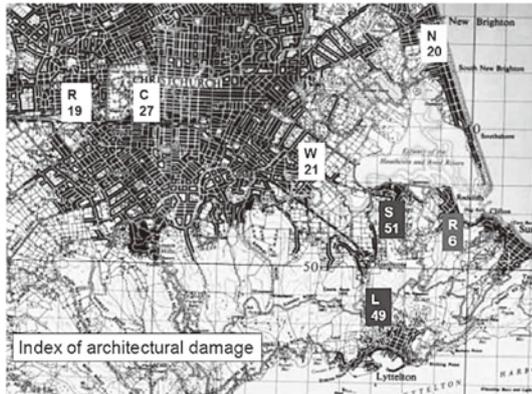
図55

以上の結果をまとめますと、エイボン川とヒースコート川が作った自然堤防帯及び三角州、そして砂州ではほぼ被害指数が20前後とほぼ同程度の値を示しておりますので、ほぼ沖積低地、断層の下盤側の沖積低地では同じ程度、多分震度6の揺れが襲ったものと思われます。[図55] 一方、ポートヒルの丘の上では50といった大きな被害が出ましたので震度6強から震度7を記録していると思います。一方、この丘陵の谷底低地では6という非常に小さな被害指数でしたので、多分震度5程度の揺れが生じたのであろうというふうに考えられます。このようにクライストチャーチの建物被害で見る限り、この低地の地形の形成状況に被害程度は非常によく一致しているということがわかります。[図56]

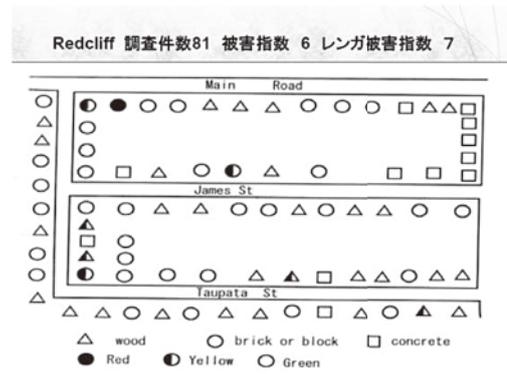
図54

その結果はこのとおりでありまして、被害指数は80戸のうち6、煉瓦の指数は丘陵上の被害とはまったく打って変わって極めて被害が軽微です。[図54] これは一般的に言われていますが、硬い岩盤の上は地震に強くて安全で、谷底低地の沖積平野は揺れやすいという、そういう常識とはまったく反対の結果が得られたわけでありまして。これについては、恐らく液状化によって激しい衝撃波が吸収されたのではないかと推定していますが、詳しい地質状況を調べた上でさらに検討する必要があると思います。

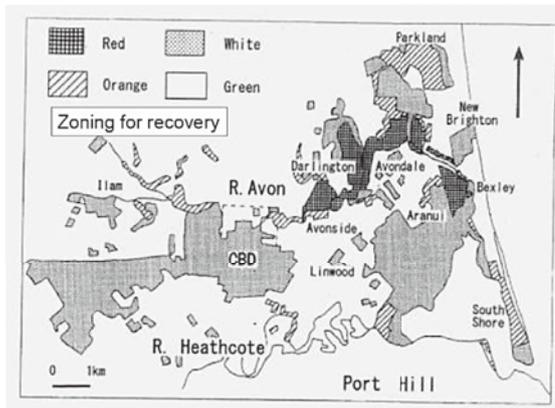
図60

4月には Canterbury Earthquake Recovery Authority という国が直轄する復興の機関を作りました。[図59] そして復興担当大臣として閣僚のブラウンリーが着任し、オーソリティにはサットンという電力会社の責任者が着任しました。そしてキー首相は6月23日に復興のためのゾーニングを発表しました。このゾーニングは非常に斬新だと私は思います。例えば、このエイボン川沿いの地域ですと、レッドが広く分布しています。[図60] このレッドというのは激しい液状化を受けた地域で、インフラや住宅の被害が大きいため復興は不可能であり経済的に引き合わないとして、ここに存在している約5,000戸の建物を廃棄して住民を他へ移転させるということを決めたゾーニングです。本来、この流域は地震動にも水害にも極めて災害被験度が高い地域ですが、そこを復興不可能としてレッド指定をしたということは合理的な判断ではないかと思います。もちろん住民からは多くの不満が出ているようですが、国はこの住宅と土地を2007年度の評価額によって買い取るというふうな方針を立てて、約6億ドル以上の資金を準備しているという状況です。あとオレンジとホワイトはまだ決定できなくて、いずれレッドかグリーン、グリーンはそのままの状況で復興するという地区なんですけど、2つに識別していくというのが現在進行中の作業であります。この結果、この地域の人たちは新しい住宅を求めて郊外の土地をどんどん買い漁って、不動産がどんどん値上がっているということが大きな問題になっております。
