第1章

ヒンドゥー教寺院に於ける非対称伽藍の特質

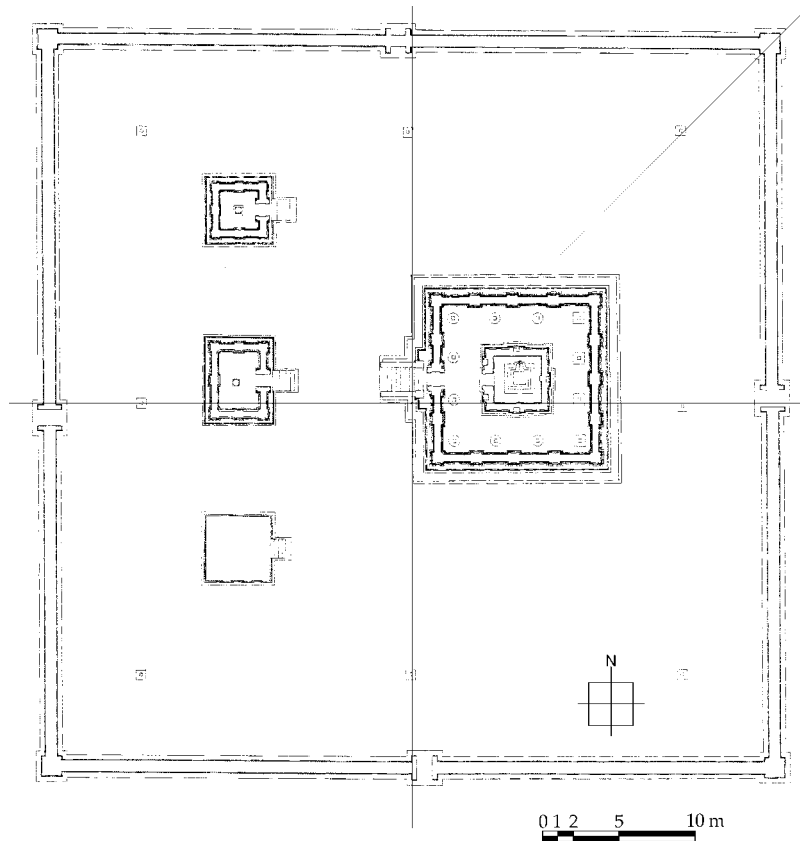
図1 チャンディ・サンピサリ 配置図

チャンディ・サンビスリの伽藍には、ヒンドゥー教シヴァ (Śiva) 派のシンボルとされるリンガ (linga)・ヨーニ (yoni) を安置する西面する主祠堂と、それに正対する三基の副祠堂が配置され、それらを囲繞壁が取り囲むという構成になっている (図1)。

囲繞壁の外周は、一辺およそ 47.5 m (47,350 ~ 47,560mm) のほぼ正方形をなし⁽²⁾、またその内側に、壁から等距離離れてほぼ正方形をなすライン上には、結界を示すと考えられるリンガ状の立石 (以下、「境界石」とする) が、一辺につき三個ずつ、計八個配置されている⁽³⁾ (図1、写真1)。そのさらに内側に配置される主祠堂と三基の副祠堂は、東西に走る中央軸を持ち左右対称形に配置されるが、囲繞壁に取り囲まれた敷地の中央軸線上にはなく、全体に北側へずれて配置される。一方、敷地の中心点は、西面する主祠堂の階段翼壁 (南側) と基壇が交差する隅の部分に一致しており (図1)、同遺構の発掘時にその地点から、十文字の刻線が施された石材が出土したことが報告されている⁽⁴⁾。敷地の中心点には、その石材が置かれていたことを示唆する痕跡が認められる (写真2)。

[図1]～[図3]、[図6]、[図8]、[図9]、[図11]により、サンビサリ、ロロ・ジョングラン、イジョー、バドゥ、キダル、ジャウィ、ランドゥアゲンの七遺構において、祠堂群は伽藍の中央から全体に北側へずれて配置されていることが確認される⁽³³⁾。また、グラーの「ずらし」が北側となることはスクモノの報告により確認される他、グヌンサリも、既述のように、主祠堂の西正面南側に置かれたリング状の立石の位置が敷地中心点と一致するものと考えられ、またそのように見れば、祠堂群がずらされる方向はやはり北側となる。

考察の対象とした遺構の内、囲繞壁に設けられた開口部の位置を確認することができたのは六例である。その内、サンピサリ、バドゥ、キダル、ジャウィ、グラの五例は、正面の壁に開口部を持つが、いずれも壁の中心から南側へとずれて配置されているのが確認される⁽³⁵⁾(図1、図7～図9 参照)。囲繞壁の正面開口部の「ずらし」が南側になることは、シヴァを祀る主祠堂の「ずらし」が北側となることに連動しているとも見なし得る。つまりこのような入口の構造は、リング等を安置する聖所を外部から直視できないようにするための軸線のずらし、あるいは聖所への魔神・悪霊の侵入を防ぐための観念的な装置とも考えられる。ロロ・ジョングラン(内苑)の囲繞壁の開口部を通過してすぐのところに、チャンディのミニチュアが視界を遮るように置かれていることに、同じような辟邪の効果を想像することも可能であろう(図2)。

- (1) チャンディの伽藍配置の実測には光波測定距儀（機械名，SDM3FR10 ㈱ソキア）を使用し，平面の実測には，適宜巻尺，曲尺等を用いて測量を行った。
- (2) 囲繞壁は二重になっているが，外側のものは一部しか発掘されていないため，ここでは考察の対象から外す。
- (3) アノムは，正方形の囲繞壁と，リング状の立石によって取り囲まれる正方形は同心にはならず，後者は全体に西側へずらされていると指摘している（Anom, I. G. N., *Keterpaduan Aspek Teknis dan Aspek Keagamaan dalam Pendirian Candi Periode Jawa Tengah (Studi Kasus Candi Utama Sewu)*, Ph.D. thesis Universitas Gadjah Mada, Yogyakarta, 1996, pp. 364-365）。しかし，筆者が作成した〔図-1〕において，その二つの正方形はほぼ同心となっている。

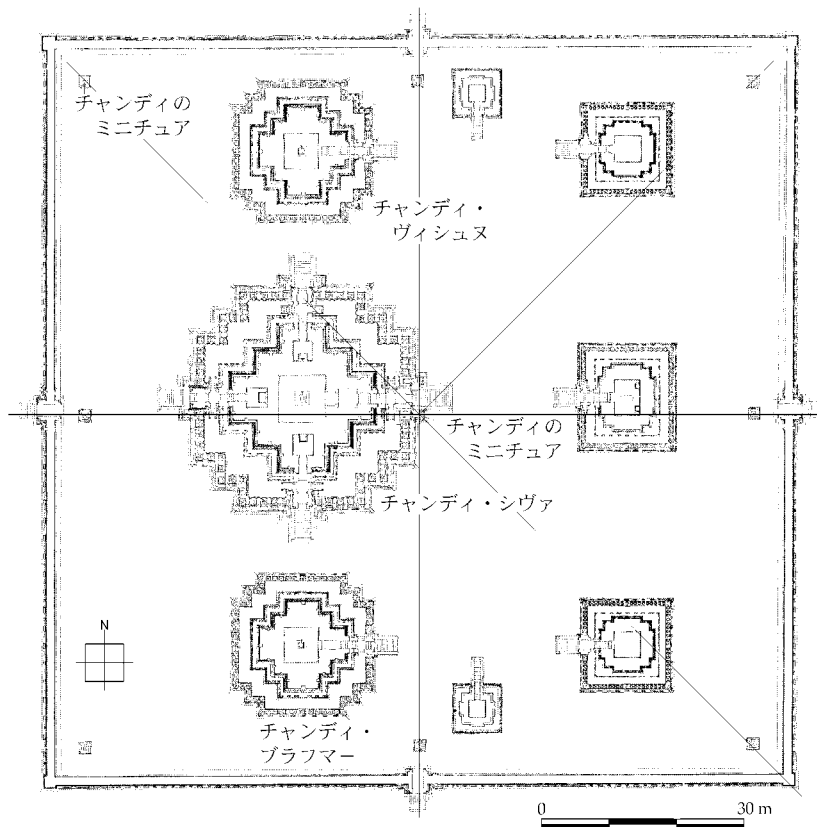
図2 チャンディ・ロロ・ジョングラン（内苑）配置図

コンプレックス全体の建築空間は、三重の囲繞壁によって囲まれた、内・中・外苑によって構成されている。本稿で考察の対象とする中心の内苑の外周は、一辺およそ 111.3 m (111,155 ~ 111,509mm) の正方形をなし、その内側には、南北方向に二列に並んだ六棟の主要な建築が配置されている。その内、西側の列の三棟の中心にある最も大きな祠堂は、シヴァ・マハーデーヴァ (Śiva Mahādeva) の像を内陣に安置するチャンディ・シヴァであり、その左右には、ひとまわり小さいヴィシュヌ (Viṣṇu・北側) とブラフマー (Brahmā・南側) を祀る祠堂を従えている (図2)。

内苑に配置される祠堂群は、東西に走る中央軸を持ち左右対称形に配置されるが、囲繞壁に取り囲まれた敷地の中央軸線上にはなく、北側にずれて配置されている。また、囲繞壁の内側の四隅とその間には、計八基のチャンディのミニチュアが配置されており、それらを相互に結んだ中軸線や対角線の交点、すなわち内苑の中心点にあたる箇所が、チャンディ・シヴァの正面階段の翼壁 (南側) と基壇の交差する隅の部分に一致し、そこにもチャンディのミニチュアが寄り添って建てられている (図2、写真3)。

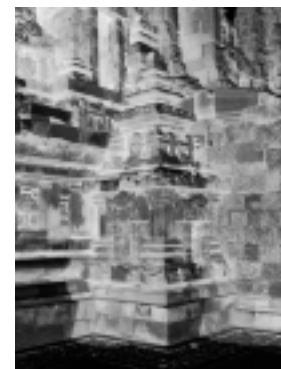
写真3 チャンディのミニチュア

またこのチャンディのミニチュアは、主祠堂四面の階段の両翼壁と基壇の隅の部分に計八基配されており、そのうち東正面南側のもの、すなわち内苑の中心点上に配置されたものは、他

の七基とは異なり正面の入口が開放されている。そしてその内部には、十文字の刻線が施された切石が三段積まれていたことが報告されている⁽⁵⁾。

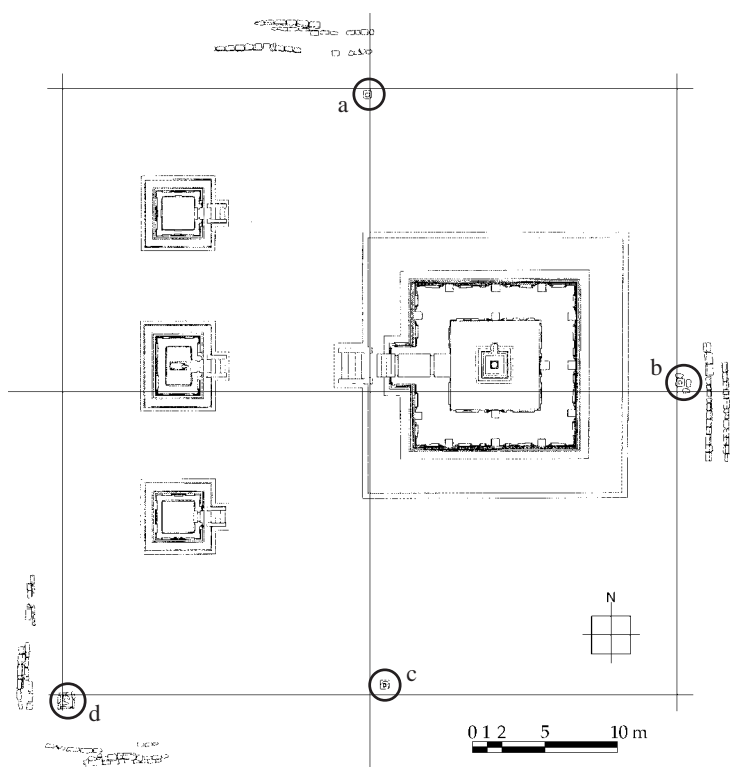
図3 チャンディ・イジョー 配置図

チャンディ・ロロ・ジョングランの南方には、ラトゥ・ボコ丘陵が北東から南西へ連なっている。チャンディ・イジョーの伽藍は、その丘陵の支尾根の一つの西斜面に沿った、五層の段台状のテラスによって構成されている。最上段のテラスには、内陣にリングア・ヨーニを安置する西面する主祠堂と、それに正対する三基の副祠堂が配置されている⁽⁶⁾(図3)。

その祠堂群を取り囲む囲繞壁の発掘は十分には行われていないため、一部地上に露出している囲繞壁下部の石材で、当初の位置を概ね保っていると判断されたものを選定して、実測・作図を行った。

上部中央に正方形の穴が穿たれた台座状の切石が、それぞれ敷地の北中央・東中央・南中央・南西隅に計四個置かれている([図3]のa, b, c, d)。南中央の切石([図3]のc)はやや浮いた状態にあり、当初の位置から若干動いていると考えられるため、北中央・東中央・南西隅に置かれた台座状の切石([図3]のa, b, d)と、それを取り囲む囲繞壁の位置を目安にして、敷地中心点のおおよその位置を求めてみた。その結果、主祠堂と三基の副祠堂は、伽藍の中央軸線から全体に北側へずれて配置されていることが確認される。

さらに敷地中心点は、西面する主祠堂の階段翼壁(南側)と基壇が交差する隅の部分にほぼ一致している。また、その部分の基壇前面には小さな龕が施されており(写真5)、またその龕の敷面には、敷地の隅ないしその間に置かれた四個の台座状の切石と同じ形状の切石が置かれている⁽⁷⁾(写真6)。

- (6) イジョーの主祠堂は修復された状態にあるが，副祠堂は荒廃の度合が著しく，基壇の最下部のみが残された状態となっている。従って，〔図3〕における三基の副祠堂の平面は，ジョクジャカルタ特別州歴史考古学的遺産保護局（Kantor Suaka Peninggalan Sejarah dan Purbakala Propinsi Daerah Istimewa Yogyakarta）による復原平面図をトレースして作成した。しかしながら同局は，精度の高いイジョーの伽藍配置図は未だ作成していない。

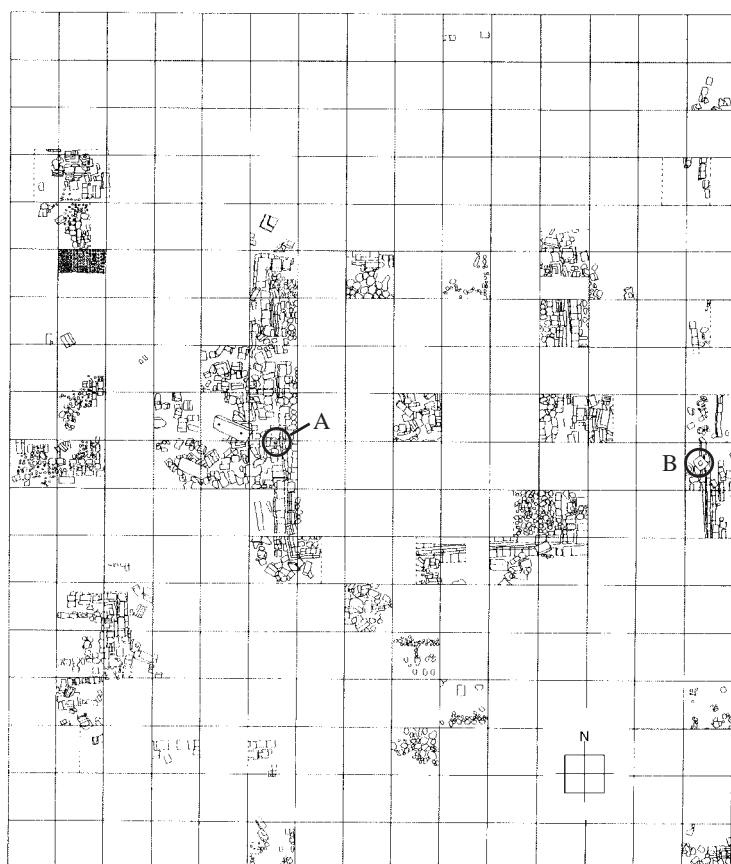
図4 チャンディ・グヌン・サリ
配置図(中部ジャワ州歴史考古
学的遺産保護局による)

1999年9月の時点で、チャンディ・グヌン・サリの煉瓦造の囲繞壁は、南側と東側の一部のみ発掘された状態であった。囲繞壁の東南隅が掘り当てられているとはいえ、囲繞壁全体の形状は未だ明らかではなく、祠堂群の「ずらし」を判別することはできない。しかし、シヴァ神を祀る西面する主祠堂⁽⁹⁾に正対して、三基の副祠堂⁽¹⁰⁾が配置されている点はサンビサリやイジョーと同様である(図4)。さらに、主祠堂の西正面南側、正面階段と基壇の交差する隅の部分にあたりと考えられる箇所[図4のA, 写真7]からは、リング状の立石(写真10)が、台座状の切石[写真8]の上に立てられた状態で発見されている⁽¹¹⁾。また、同形の台座状の切石が、それぞれ敷地の東中央(図4のB, 写真9)、北東隅から計二個発見されている⁽¹²⁾。

- (10) Nugrahani, D. S., Prasodjo, T., Tjahjono, B. D., *Laporan ekskavasi penyelamatan situs Gunungsari Tahap II* 1998, Kantor Suaka Peninggalan Sejarah dan Purbakala Propinsi Jawa Tengah, Jurusan Arkeologi Fakultas Sastra Universitas Gadjah Mada, Balai Arkeologi Yogyakarta, 1988, pp. 29-30
なお，〔図4〕は，同書の巻末に添付された発掘時の図面をトレースして筆者が作成した。

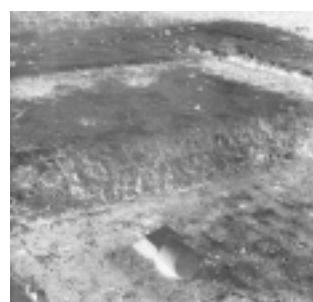
写真11 リンガ状の立石(敷地隅)

局により作成された唯一の伽藍配置図⁽¹⁵⁾は、筆者が現地で測量を行って検証をした結果、祠堂群の「ずらし」を判別するために必要な精度を有する図面ではないことが確認された。従って、祠堂群がどのようにずらされていたかを確認することはできない。しかしながら、同遺構の発掘調査が行われた際に、敷地の南中央及び隅にあたる箇所から、リング状の境界石が出土したことが発掘時の記録写真により確認される⁽¹⁶⁾〔写真11〕

- (16) [写真 -11] は敷地隅から出土したリング状の境界石。さらに、オランダ領東インド考古局写真番号 13,379 の写真により、敷地の南中央からも同様の境界石が出土しているのが確認される。
- (17) Sumarno, A., *Laporan penggalian pengumpulan data Candi Badut di Malang*, Departemen Pendidikan dan Kebudayaan Kantor Wilayah Propinsi Jawa Timur, Bagian Proyek Pelestarian/Pemanfaatan Peninggalan Sejarah dan Purbakala Jawa Timur, Surabaya, 1992/1993

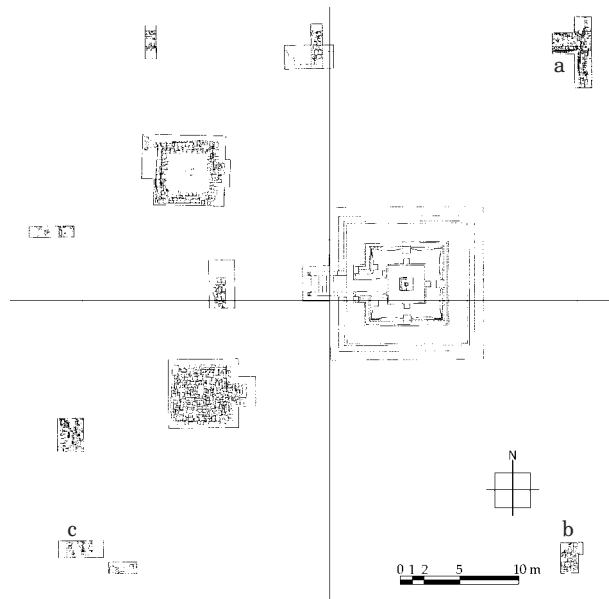
図6 チャンディ・パドゥ 配置図1
(インドネシア教育文化省東部ジャ
ワ州事務所による)

チャンディ・バドゥの圍繞壁は現在埋め戻されており、伽藍配置の実測から祠堂群の「ずらし」を判別することはできなかった。従って、インドネシア教育文化省東部ジャワ州事務所による発掘報告書⁽¹⁷⁾に掲載された図面を参照して同遺構の配置図を作成した(図6)。

バドゥの伽藍には、リング・ヨーニを安置する西面する主祠堂と、それに正対する三基の副祠堂が配置され、それらをほぼ正方形をなす圍繞壁が取り囲むという構成になっている。

[図6]のトレンチa, b, c に、圍繞壁の隅と見られる直角部が掘り当てられたという同報告書の記述に基づき⁽¹⁸⁾、敷地中心点のおおよその位置を求めると、その地点は、西面する主祠堂の階段翼壁(南側)と基壇が交差する隅の部分と大体一致しており、祠堂群は全体に北側へずれて配置されているのが確認される。ただし、敷地中心点からは何も発見されていない。[図6]を、オランダ領東インド考古局により作成されたバドゥの伽藍配置図⁽¹⁹⁾(図7)と比較すると、敷地中心点や副祠堂の位置関係が若干異なっている。筆者が現地で測量を行って検証をした結果、原図の縮尺が百分の一の[図6]の方が、[図7]よりも精度が高いことが確認された。

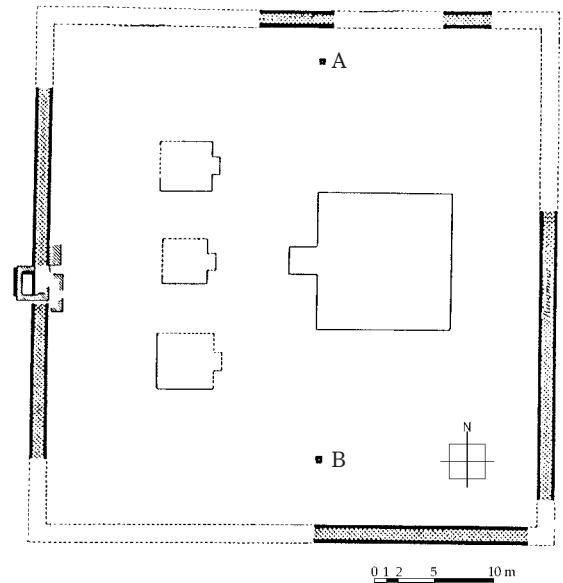
図7 チャンディ・パドゥ 配置図2
(オランダ領東インド考古局による)

しかし、バドゥの敷地の南北([図7]のA, B)から、上部中央に正方形の穴が穿たれた50 cm四方の切石が発見されたことが報告されている点は注目される⁽²⁰⁾。

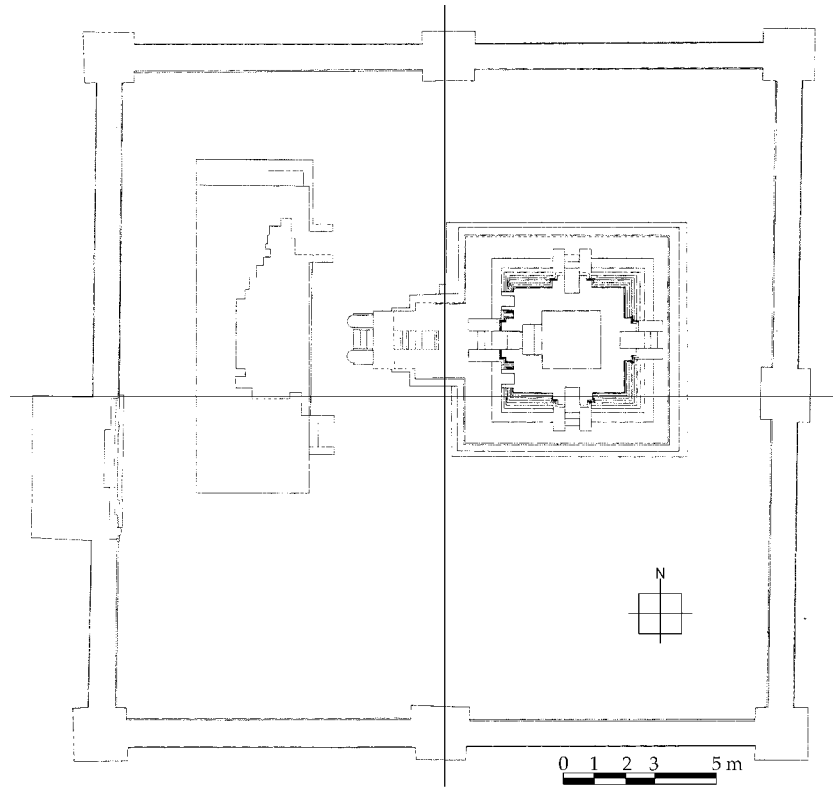
図8 チャンディ・キダル 配置図

チャンディ・キダルの伽藍には、シヴァ神を祀る西面する主祠堂⁽²¹⁾と、それに正対する矩形のテラスが一基配置されており、それらを一辺およそ21.5 m (21,475 ~ 21,525mm)の正方形からなる圍繞壁が取り囲むという構成になっている(図8)。主祠堂に正対して配置された矩形のテラスの上部に、何があったかは判然としない⁽²²⁾。

敷地の中心点は、主祠堂の正面突出部の側壁と基壇が交差する隅の部分に一致しており、主祠

堂とテラスは全体に北側へずれて配置されている。ただし、敷地の中心点からは何も発見されていない。

- (22) キダルの主祠堂に正対して配置されたテラスは、現在、殆ど消失している。従って Haan, B. De, “Tjandi Kidal”, *Publicaties van den Oudheidkundigen Dienst in Nederlandsch-Indië-I*, Batavia, 1925, pp. 1-7 の Plaat 17 を参照して [図 8] のテラスの作図を行った。

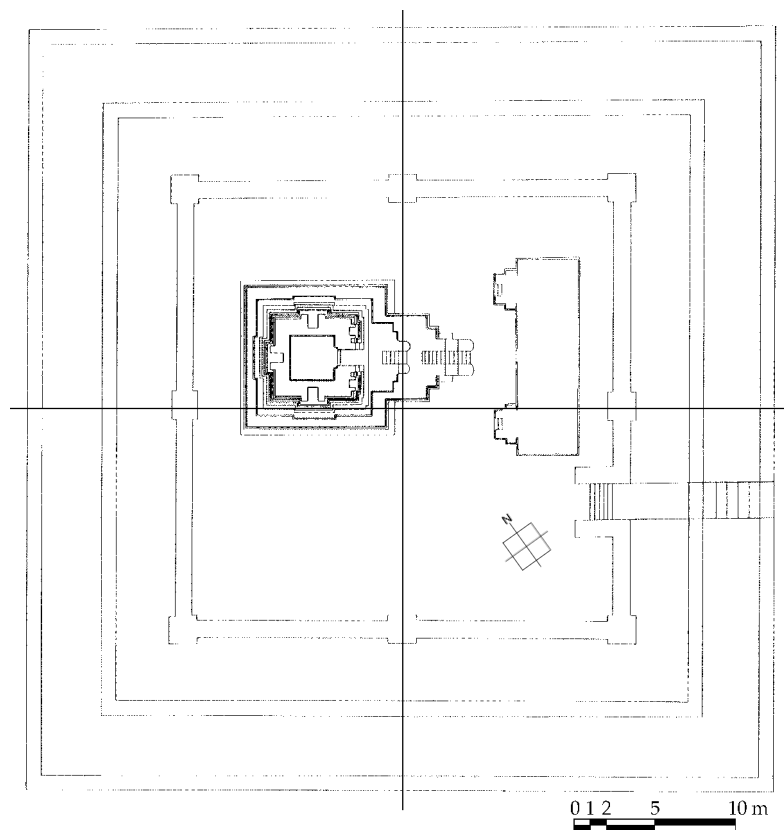
図9 チャンディ・ジャウイ 配置図

チャンディ・ジャウイの伽藍には、シヴァ神と阿閼仏を祀るとされる南東に面する主祠堂⁽²³⁾と、それに正対する矩形のテラスが一基あり、それらを掘及び一辺およそ 28.3 m (28,175 ~ 28,435mm)からなる正方形の囲繞壁が取り囲むという構成になっている(図9)。

敷地の中心点は、主祠堂の正面突出部の側壁と基壇が交差する隅の部分にほぼ一致しており、主祠堂とテラスは全体に北東側へずれて配置されている。また、「敷地を定めるための四個の小さなリング⁽²⁴⁾」が出土したことが報告されているが、敷地の中心点からは何も発見されていない。

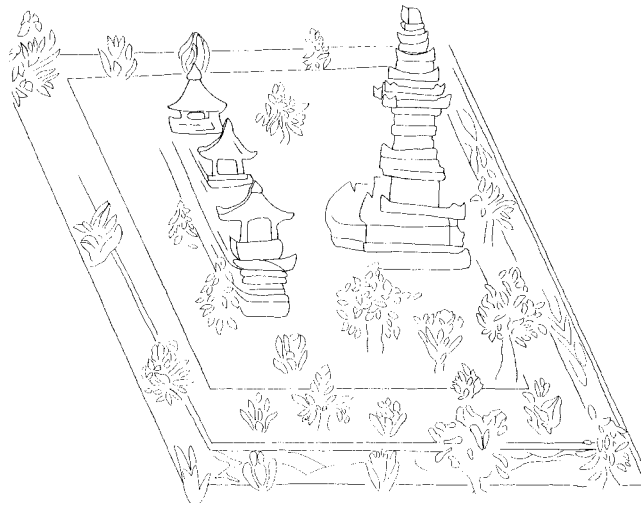
図 10 ジャウイの浮彫り

主祠堂に正対して配置された矩形のテラスの上部に何があったかは判然としない。しかし一方で、ストウツテルヘイム (W. F. Stutterheim) は、ジャウイの基壇第一層に浮彫られた寺苑が、このチャンディ自身の創建時の姿を表すという見解を示している⁽²⁵⁾。確かにその浮彫りの一部には、堀に囲まれた方形の敷地内に、尖塔状の立面を有する主祠堂と、それに正対する矩形のテラスが描かれており、それはジャウイの現状の伽藍構成と酷似している。注目されるのは、浮彫りに描かれたテラスの上部に、三基の木造と見られる建造物が配置されていることである(図10)。

ストウツテルヘイムは、創建時のジャウイの矩形のテラス上にも、三基の木造建造物があったものと類推し、同遺構から出土しているテラコッタの瓦片は、その木造建造物の屋根葺瓦の断片であると推測している⁽²⁶⁾。

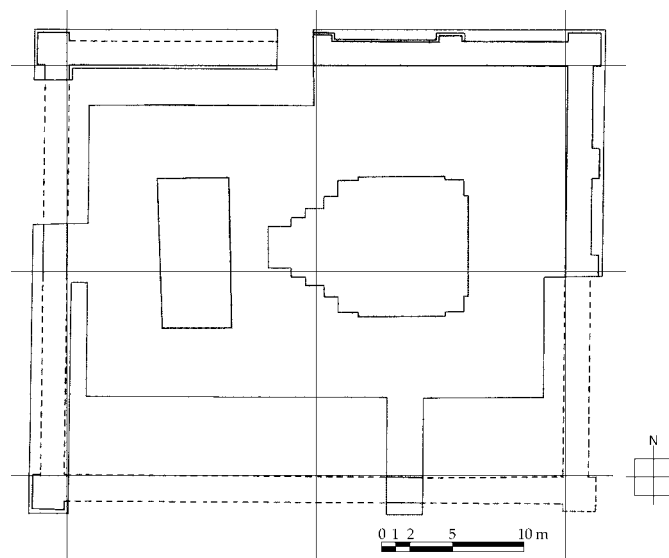
図 11 チャンディ・ランドゥアグン 配置図

チャンディ・ランドゥアグンの圍繞壁は現在埋め戻されており, 伽藍配置の実測から祠堂群の「ずらし」を判別することはできなかった。従って, インドネシア考古局の年次報告書に掲載された伽藍配置図を参照して, [図11] を作成した⁽²⁷⁾。その年次報告書には, 圍繞壁から主祠堂までの距離について, 北側が 7.60 m, 南側が 11 m と記述されていることから⁽²⁸⁾, 少なくとも伽藍が非対称となることは確認される。

ランドゥアグンの伽藍には, 西面する主祠堂と, それに正対する矩形のテラスが一基が配置されており, それらを方形の圍繞壁が取り囲むという構成になっている。しかし, 主祠堂に正対して配置された矩形のテラスの上部に, 何があったかは判然としない。

敷地中心点は, 主祠堂の正面突出部の側壁と基壇が交差する隅の部分に大体一致すると見られ, 主祠堂とテラスは全体に北側へずれて配置されている。ただし, 敷地中心点からは何も発見されていない。

- (26) 前掲書注 (25)p. 6
- (27) Dinas Purbakala, Departemen P. P. dan K., *Laporan Tahunan 1954*, Djakarta, 1962, p. 28 に掲載された伽藍配置図をトレースして作成したのが [図 11]
- (28) 前掲書注 (27)p. 20
